# VERIFICHE AGIBILITÀ POST SISMA

## Le cause di crolli insospettabili

Da un'analisi comparativa svolta dai tecnici dell'IPE sono emersi comportamenti costruttivi non disciplinati dalle norme, ma che hanno avuto incidenza determinante nei crolli

a cura di **CARLO AMBROSIO,**  
**MARCO CAGELLI,**  
**MAURIZIO COLOMBO**

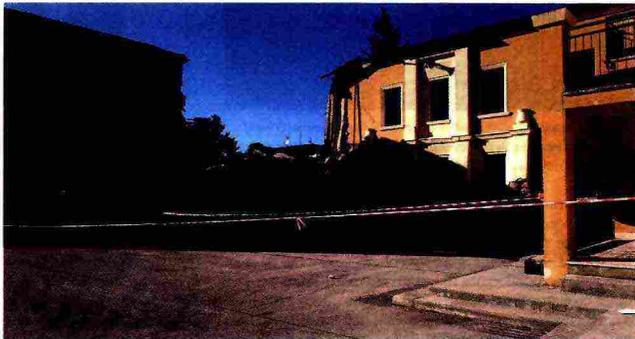
■ **Regolarità in pianta:** vale anche per gli edifici in muratura ed è ben evidente ad esempio negli effetti sull'angolo tra le due ali della scuola di Amatrice (foto 1).

Foto 1 - Importanza della regolarità in pianta: Scuola di Amatrice. Il crollo è avvenuto all'incrocio delle due ali, dove si registrano forti concentrazioni delle sollecitazioni sismiche

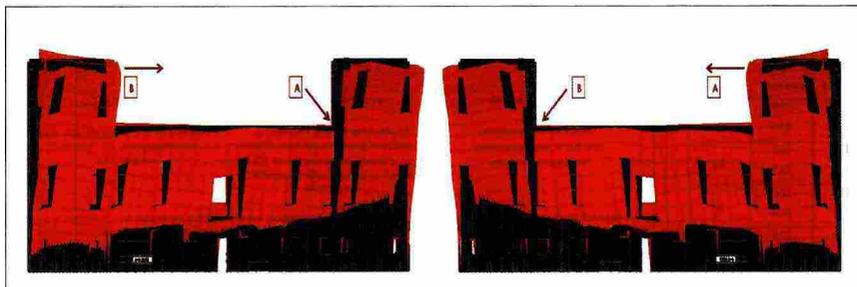
di sforzi nei punti di contatto (villa Alessandrini, terremoto Emilia (foto 2)).

Foto 2 - Importanza della regolarità in elevazione: Villa Alessandrini (San Prospero - Emilia). Nel loro moto alterno, le due torrette laterali generano al contatto con il corpo centrale forti sollecitazioni; qui si sono avuti i maggiori danni

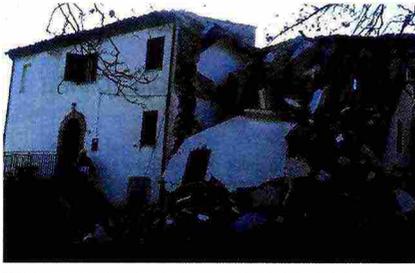
■ Due edifici a Sarnano, loc. Terro (foto 6): l'edificio a sinistra è stato rinforzato con intonaco armato ed ha resistito, quello di destra ... no.

FOTO 6 - Intervento con intonaco armato: Samano, loc. Terro. Due edifici simili; quello di sinistra però è stato trattato con intonaco armato ed ha resistito, mentre quello di destra no, ed è collassato

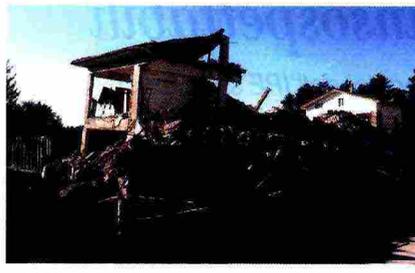
■ gli edifici in c.a. hanno generalmente resistito bene senza provocare crolli; fa eccezione una palazzina di Amatrice, tristemente famosa per il numero di vittime che ha provocato, e dove nella porzione emergente tra le macerie sparse al suolo, si per-

FOTO 7 - Uno dei pochi edifici in c.a. crollati: Casa popolare Ater di Amatrice (19 morti). L'edificio è sotto indagine della Magistratura. Non sfugge però la sproporzione tra le travi (alte e rigide) ed i pilastri estremamente snelli

cepisce una certa sproporzione tra le travi (alte e rigide) ed i pilastri (molto snelli). (foto 7);

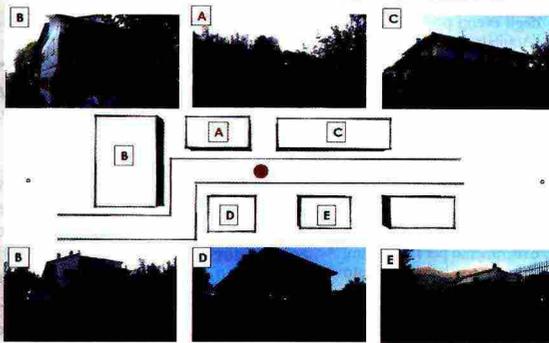
**Amatrice:** La foto 8 mostra alcuni edifici molto vicini ad uno completamente crollato e che hanno subito danneggiamenti molto differenti (la sequenza di foto è fatta restando fermo sul posto e semplicemente ruotando di 360° la presa):

- L'edificio C, posto accanto a quello crollato (A) da cui dista circa 10m, non ha subito il minimo danno.
  - L'edificio B è parzialmente crollato.
  - L'edificio D, posto anch'esso a soli 10m dall'ed. A, è completamente integro.
  - Nel resto della via altri edifici sono rimasti integri.
- La foto ravvicinata (foto 8.1) mette in evidenza la composizione muraria di cui si è detto e la presenza di un solaio rigido e pesante in copertura, che ne hanno causato il crollo pur essendo di un solo piano.

**FOTO 8 -** Diverso comportamento a brevissima distanza: Amatrice. L'edificio A è completamente crollato, mentre il B è sventrato; accanto edifici che non hanno segni di evidente danneggiamento; in particolare a 10m di distanza da A, l'edificio C è perfettamente integro.
