## **8a GIORNATA NAZIONALE DELL'INGEGNERIA DELLA SICUREZZA**

La Gestione della Sicurezza  
nel Cantiere del Nuovo  
Ponte Genova-San Giorgio

*Ing. Emilio Puppo*  
CSE del cantiere delle opere di  
Demolizione e Ricostruzione  
del nuovo viadotto

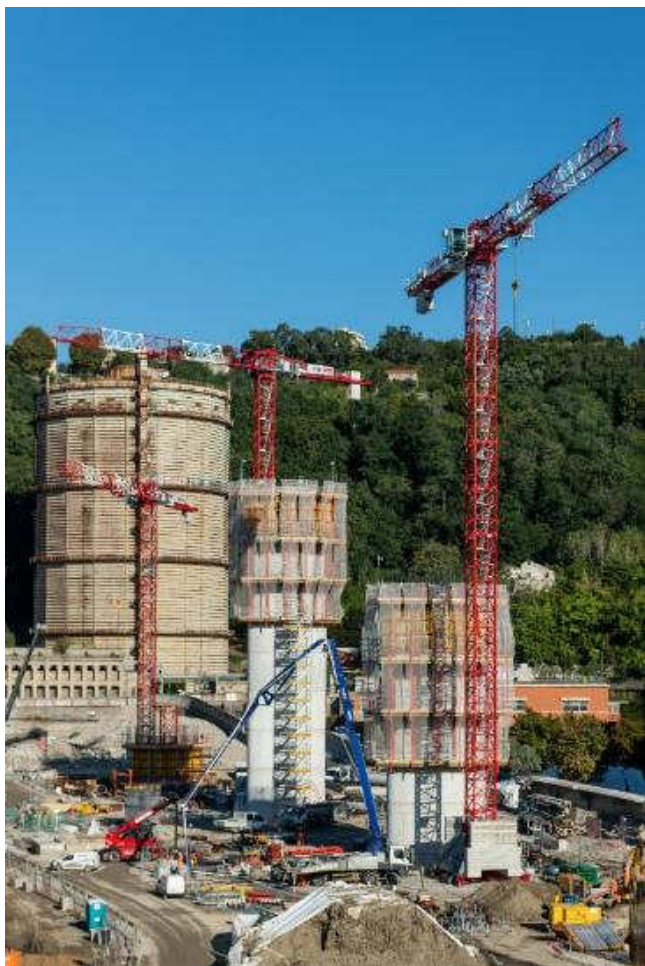
- Le pile sono interamente in cemento armato. La sezione individuata ha una forma ellittica
- Le dimensioni esterne di 9.50x4m sono le stesse sia per le campate da 50 che per quelle da 100m. Internamente la pila è costituita da un cassone monocellulare, pieno alla base e nella parte sommitale
- Le pile vengono realizzate con l'ausilio di casseri rampanti con riprese di getto a passo 4.5m, con l'allineamento di tutti i primi giunti per motivi architettonici

- Sezione ellittica 9,50x4,00 m
- Nr. 5 casseri rampanti
- Conci da 4,50 m di altezza
- Altezza massima 38,5 m
- Specifici mix design per maggiore resa estetica e meccanica

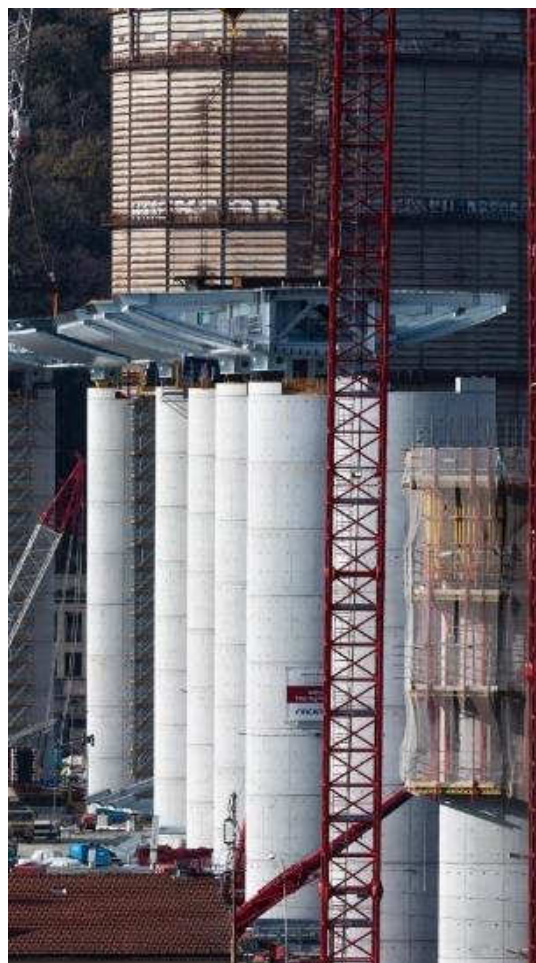
## PILE

### CICLO DI RAMPAGGIO

- Getto
- Attesa maturazione
- Rampaggio
- Posa armatura
- Chiusura cassero

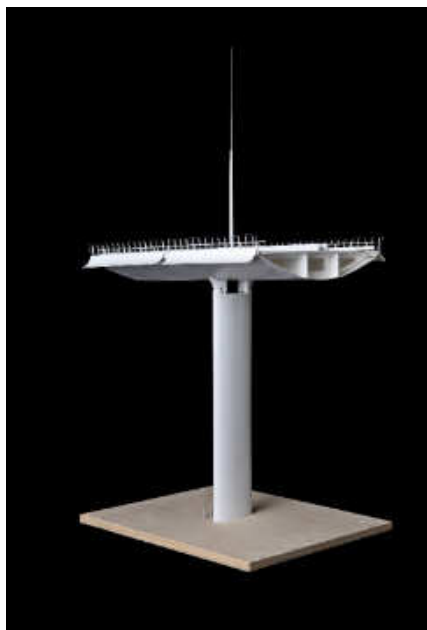
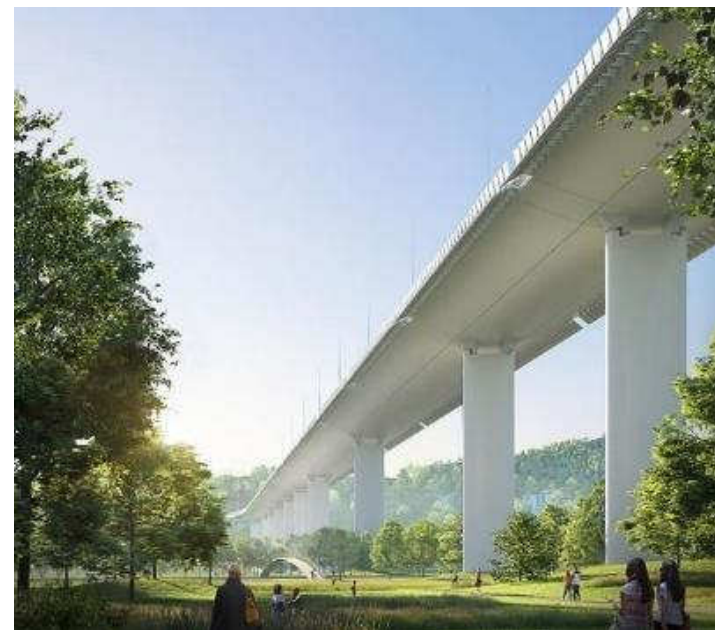
L'impalcato principale è una **travata continua** di lunghezza totale pari a **1067.17 m**, costituita da un totale di **19 campate**:

- **14 campate** in acciaio-calcestruzzo da **50 m**
- **3 campate** in acciaio-calcestruzzo da **100 m**
- **1 campata** in acciaio-calcestruzzo da **40.9 m** di approccio alla spalla Est per evitare interferenze con le pile del vecchio Ponte Morandi
- **1 campata** in acciaio-calcestruzzo da **26.27 m** di approccio alla spalla Est per evitare interferenze con le pile del vecchio Ponte Morandi

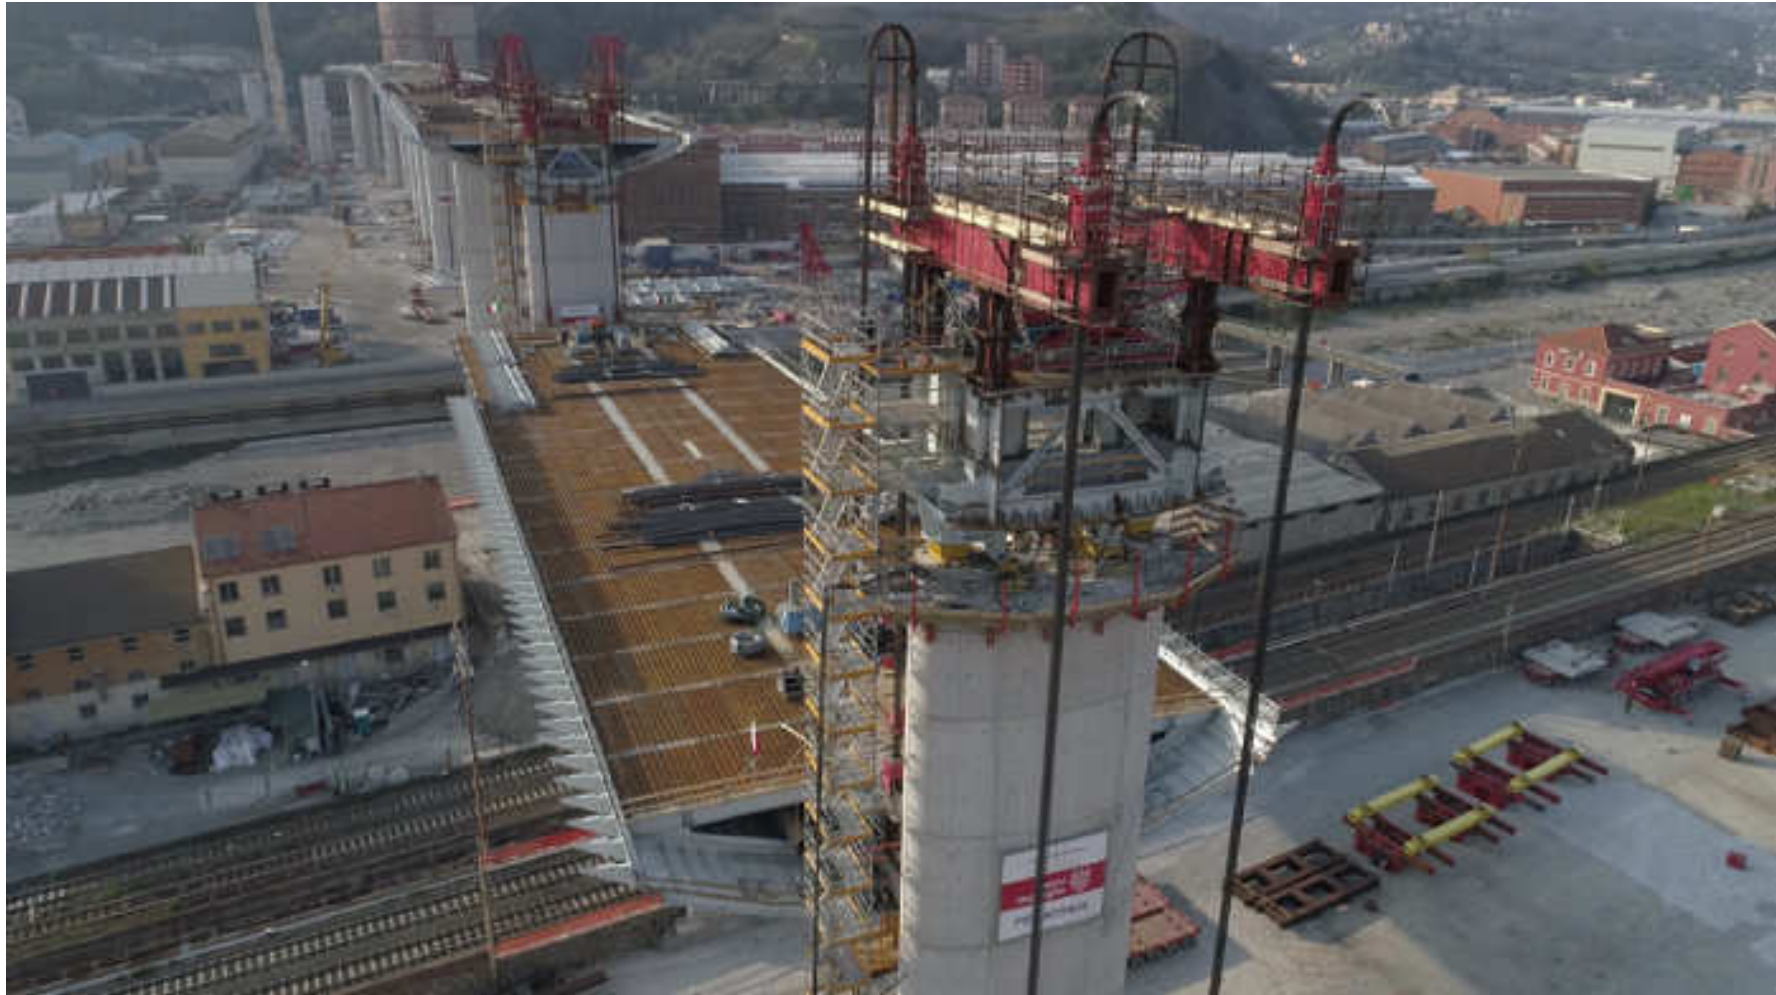
## GETTI DELLE SOLETTE

- Per il sostegno del getto di cemento costituente la soletta delle campate di luce minore (50 m) sono state impiegate predalles prefabbricate in c.a
- Per il sostegno del getto per le campate da 100 m vengono previste invece predalles in acciaio

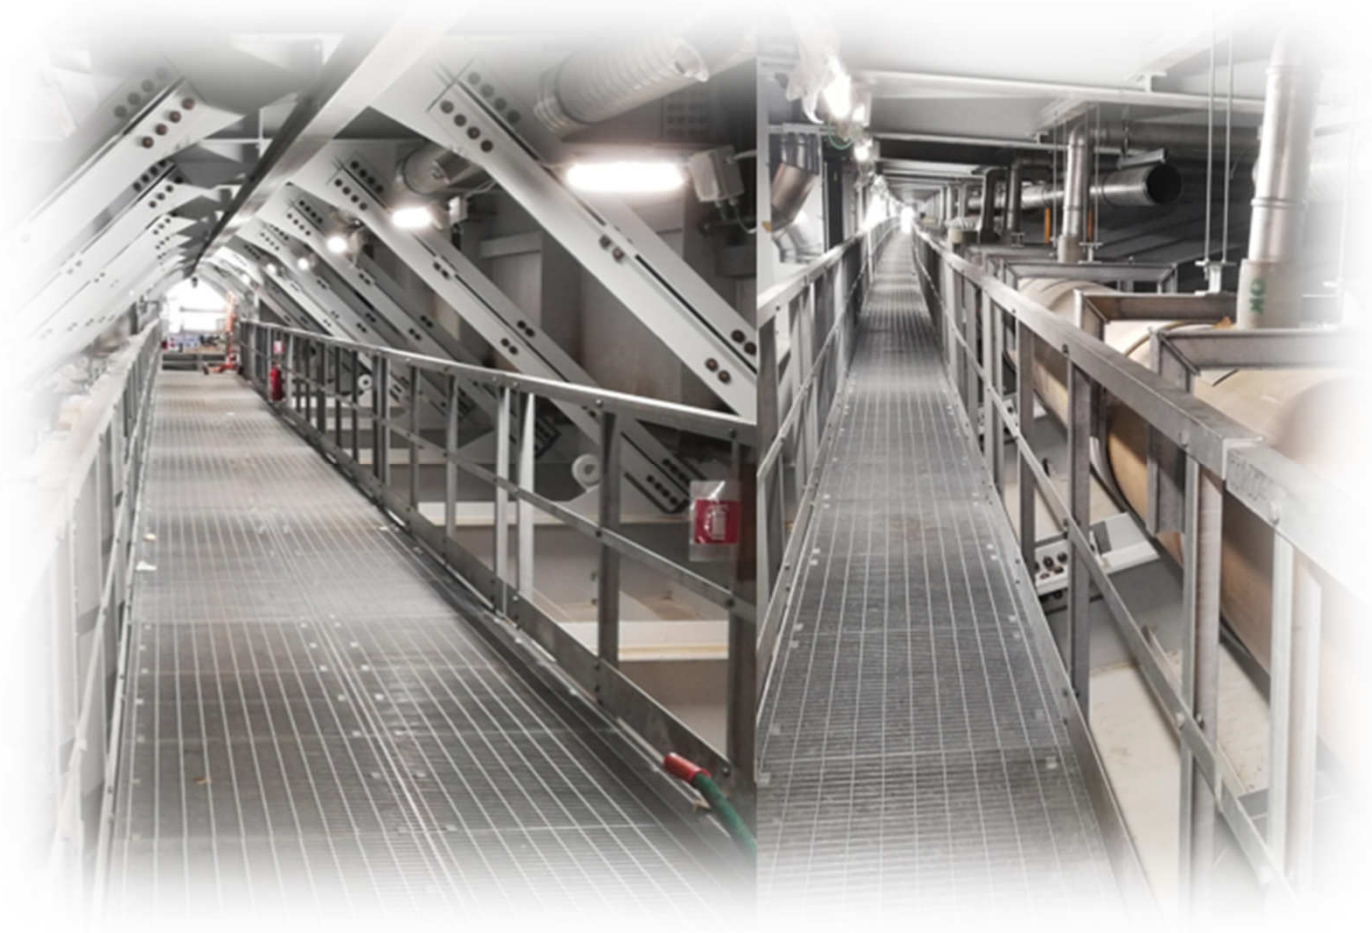
- Illuminazione stradale
- Illuminazione scenografica
- Illuminazione ostacolo al volo e di emergenza
- Sistema di distribuzione dell'alimentazione
- Impianti di deumidificazione dell'aria interna dei cassoni per la prevenzione di fenomeni corrosivi
- Impianti ausiliari al servizio del fabbricato

- Impianti di supervisione e controllo
- Apparati di rete e dati
- Robot per ispezione strutturale del viadotto;
- Robot per manutenzione ordinaria pannelli fotovoltaici e barriere antivento;
- Sistema di monitoraggio delle strutture
- Impianto di rilevazione incendi

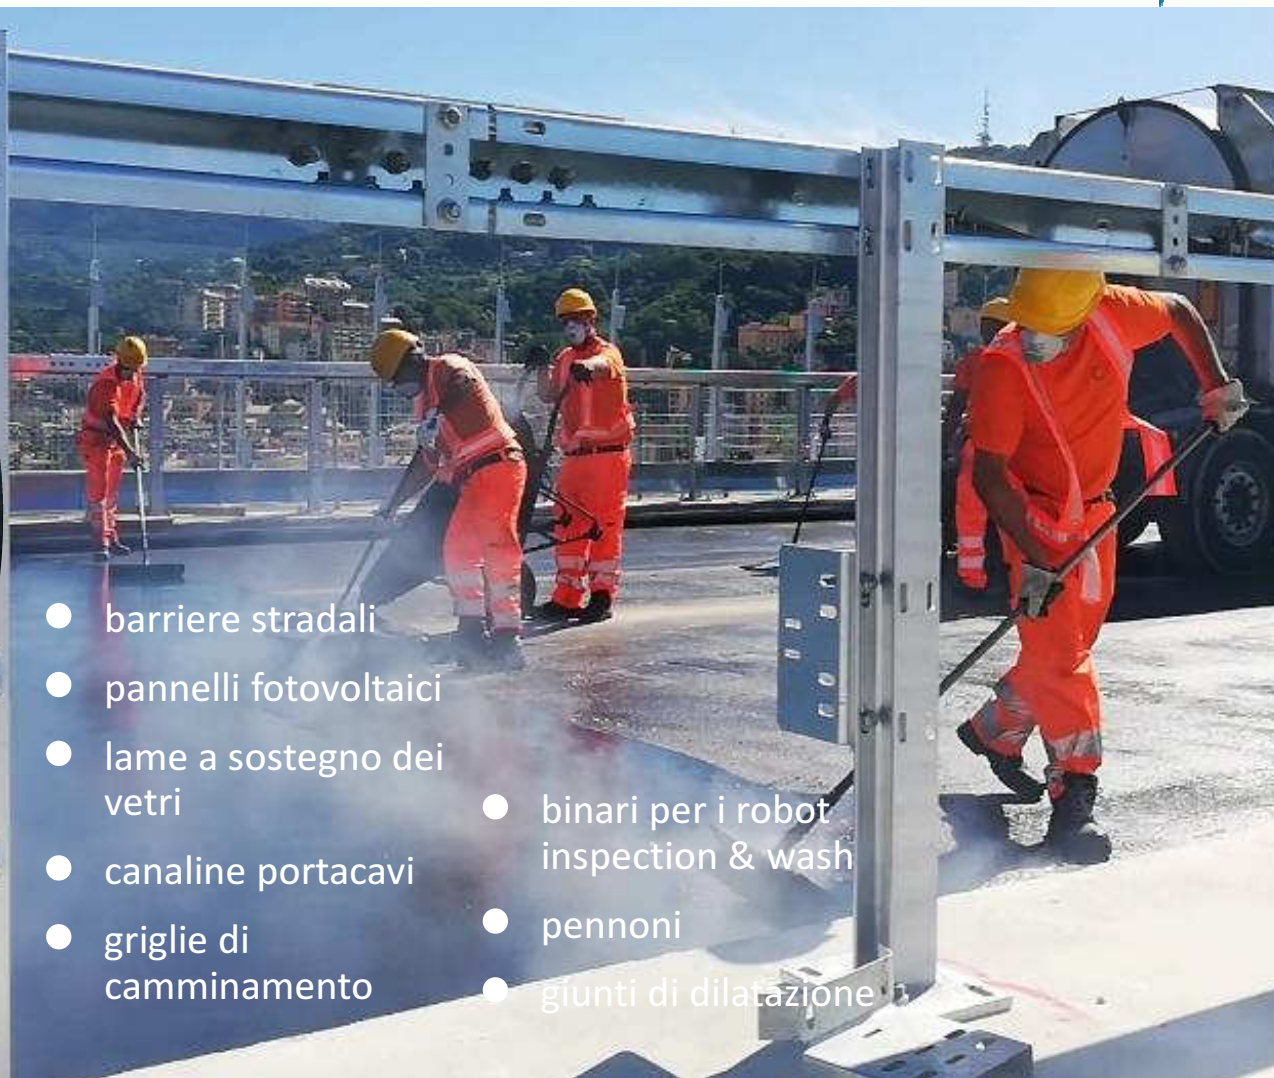
- barriere stradali
- pannelli fotovoltaici
- lame a sostegno dei vetri
- canaline portacavi
- griglie di camminamento
- binari per i robot inspection & wash
- pennoni
- giunti di dilatazione

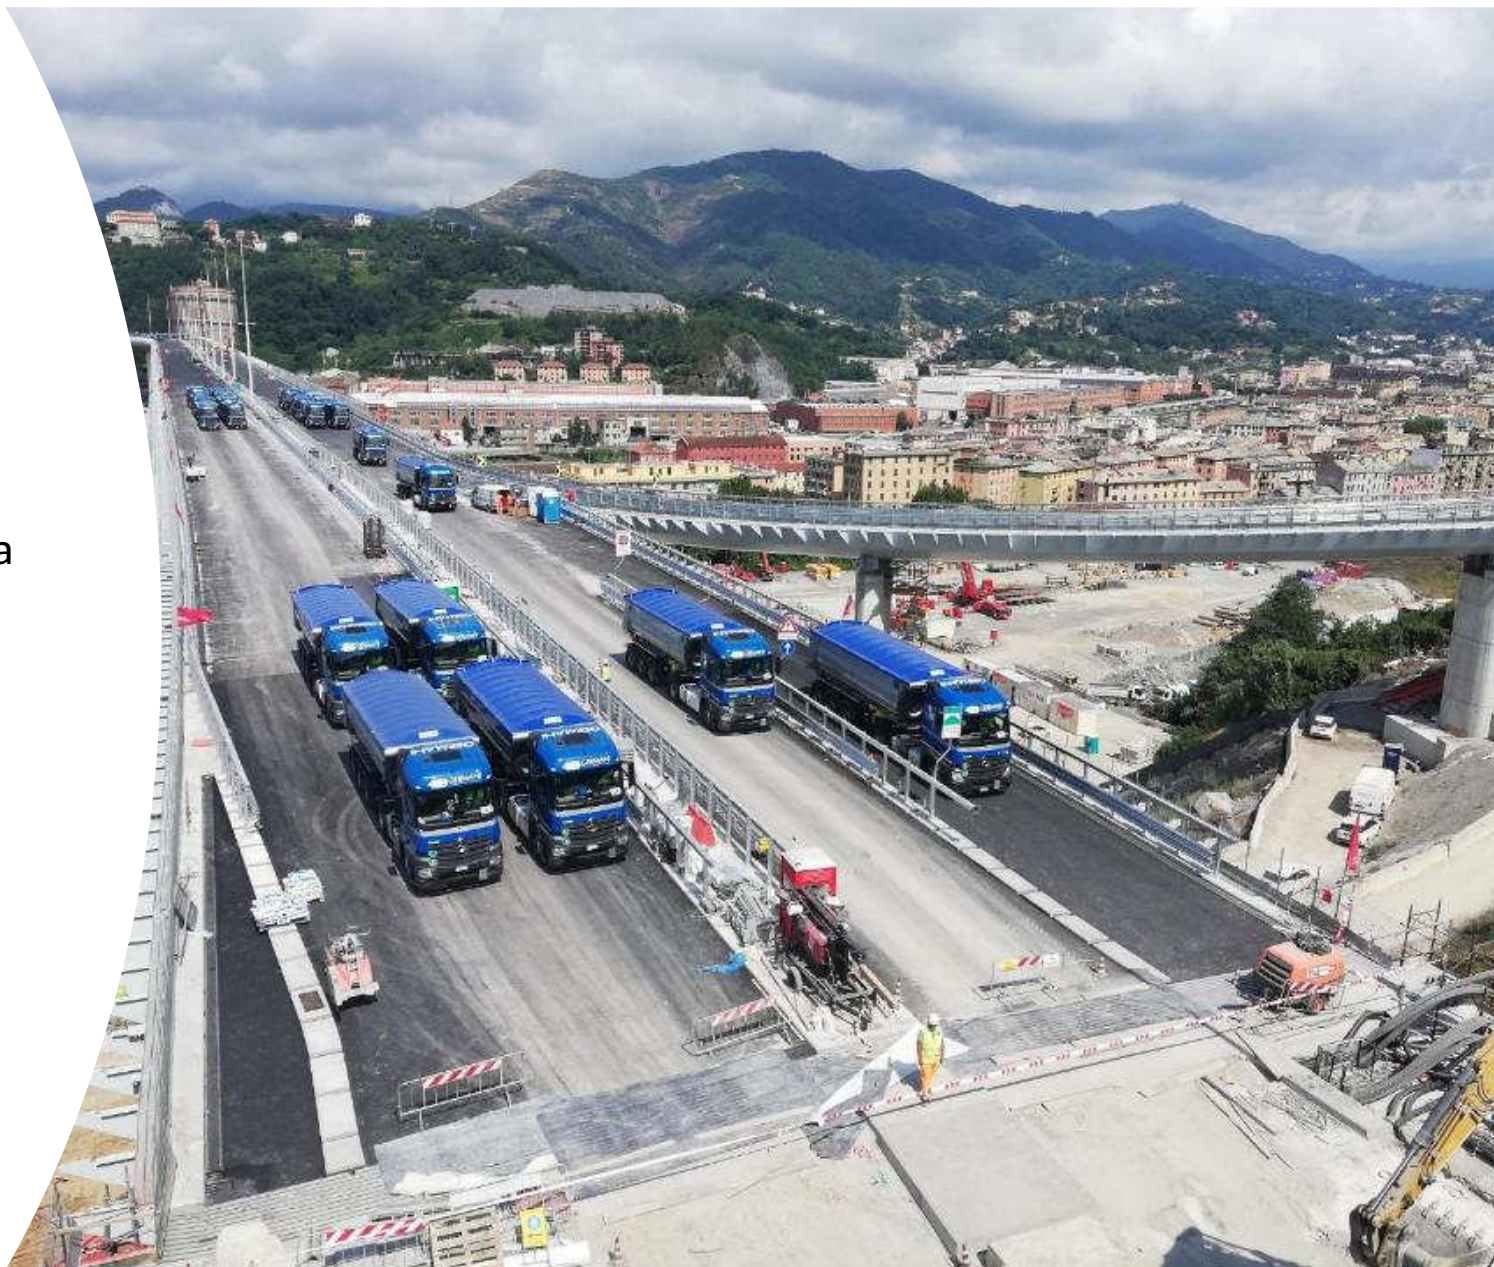
## COLLAUDO STATICO

- 19 luglio (18 mesi dalla consegna dei lavori)
- 56 bilici caricati con 44t ciascuno
- 3 giorni di prove

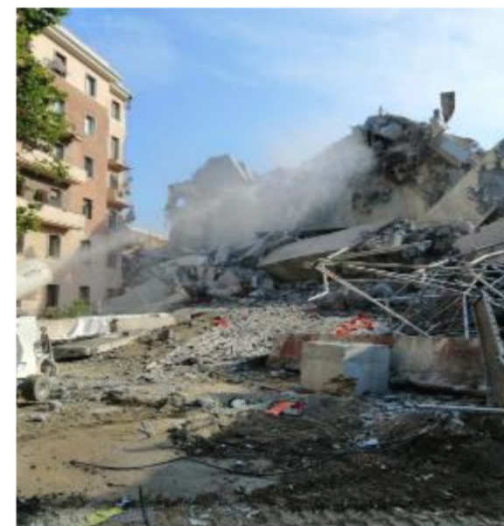
POLVERI e AMIANTO: BAGNATURA E COMPARTIMENTAZIONE DELLE AREE

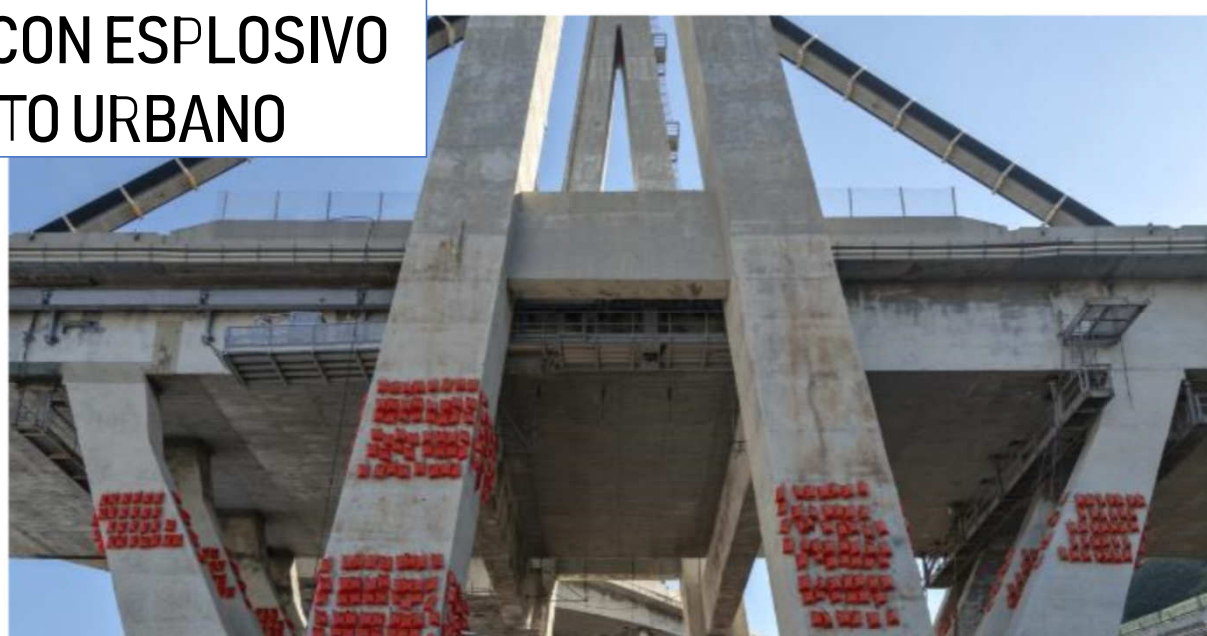
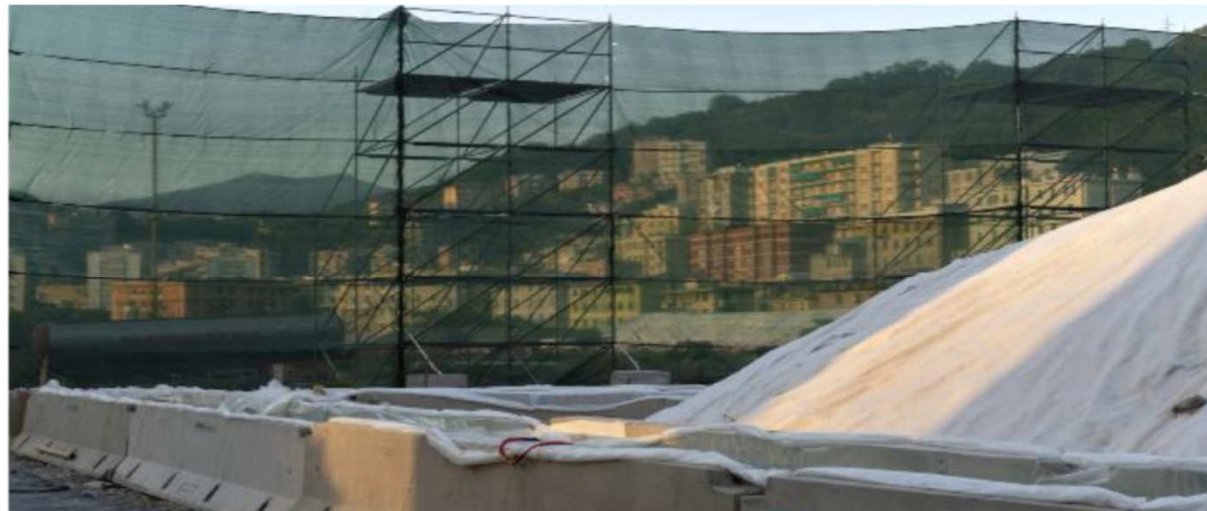
VALUTAZIONE DEL RISCHIO: COMPARAZIONE TRA DEMOLIZIONE MECCANICA ED ESPLOSIONE

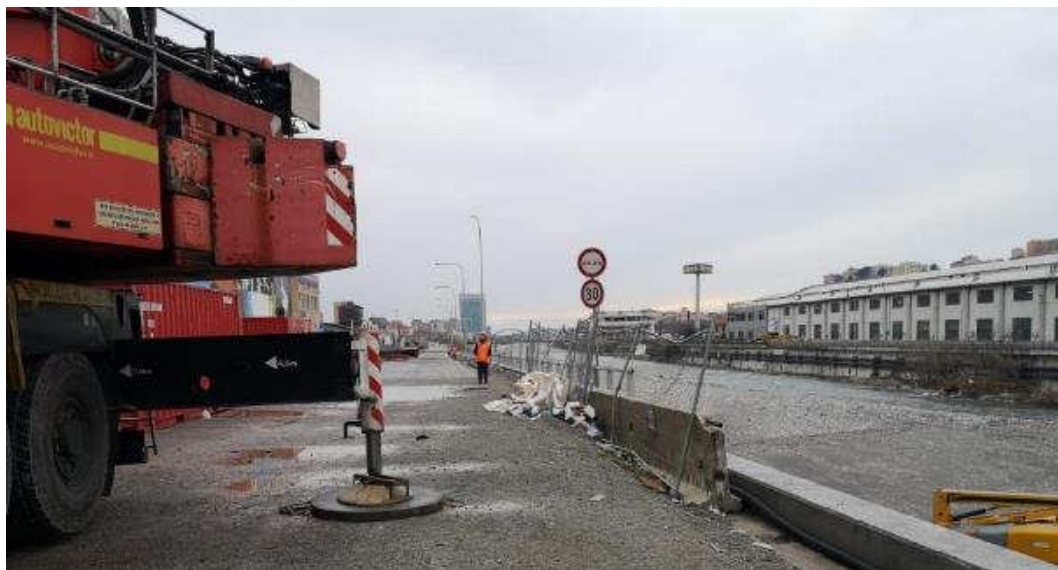
| CHECK LIST VERIFICHE | | | IMPALCATO (P <sub>r</sub> , P <sub>r</sub> ) P 16 P 17 | |
| VERIFICA PIANO DI POSA | X | | ore 48-55<br>21-12-18 | ge |
| VERIFICA DEGLI APPOGGI E DEI BASAMENTI | X | | | ge |
| ACCESSIBILITA' (PRESENZA SCALE REGOLAMENTARI) | X | | | ge |
| MESSA IN SICUREZZA PIANI DI LAVORO (INTEGRITA' PARAPETTI DI BORDO, INTERDIZIONE ZONE NON PROTETTE, ECC...) | X | | | ge |
| STATO DELLE ATTREZZATURE E DEI PIANI DI LAVORO (TRABATTELLI COMPLETI SU PIANI STABILI, ATTREZZATURE ELETTRICHE RIMOSSE SE IN ACQUA, VERIFICA DEPOSITO BOMBOLE, ECC...) | X | | | ge |
| IMPIANTO ELETTRICO | X | | | ge |
| MESSA A TERRA | X | | | ge |
| PRESENZA ILLUMINAZIONE DEI LUOGHI DI LAVORO | X | | | ge |
| INTEGRITA' DELLE EVENTUALI STRUTTURE DI COPERTURA E DEL RELATIVO FISSAGGIO | X | | | ge |

Per gli impianti elettrici (Tipo generatori, quadri elettrici di distribuzione ed alimentazione illuminazione) viene effettuato un solo controllo visivo, in quanto non vi sono state condizioni meteo avverse.

- PRESCRIZIONI CSE aggiornate ad ogni allerta meteo che tenessero conto dell'effettivo stato di avanzamento del cantiere (attività in quota, in alveo, lungo scarpate, edifice, ecc..)
- DOPO ALLUVIONE E/O DOPO ALLERTA ROSSA: procedure di verifica dello stato dei luoghi, delle strutture, degli impianti prima di consentire la ripresa dei lavori
- PROCEDURA DI ACCESSO IN ALVEO e MONITORAGGIO VENTO per attività in quota
