Vulnerabilità delle strutture prefabbricate non progettate per azioni sismiche La lezione del sisma dell'Emilia 2012

***Marco Savoia
DICAM – Università di Bologna***

Sisma dell'Emilia – 20 e 29 Maggio 2012

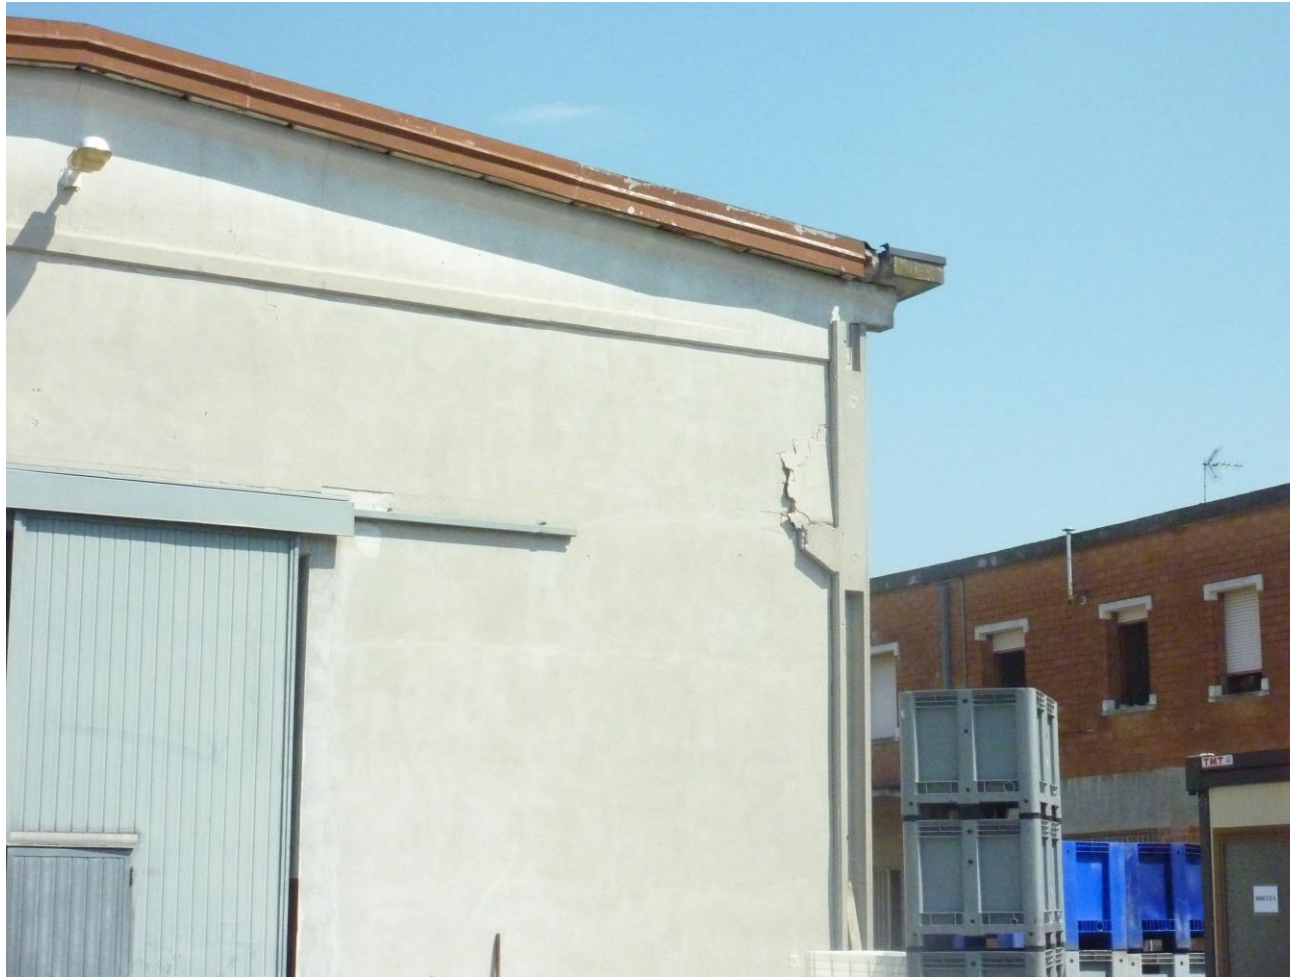
San Felice sul Panaro

**Prefabbricati
anni '70:
Pilastrì esili,
Grande
flessibilita',
Pannellature
tipicamente in
laterizio e nella
luce
trave/pilastro.**

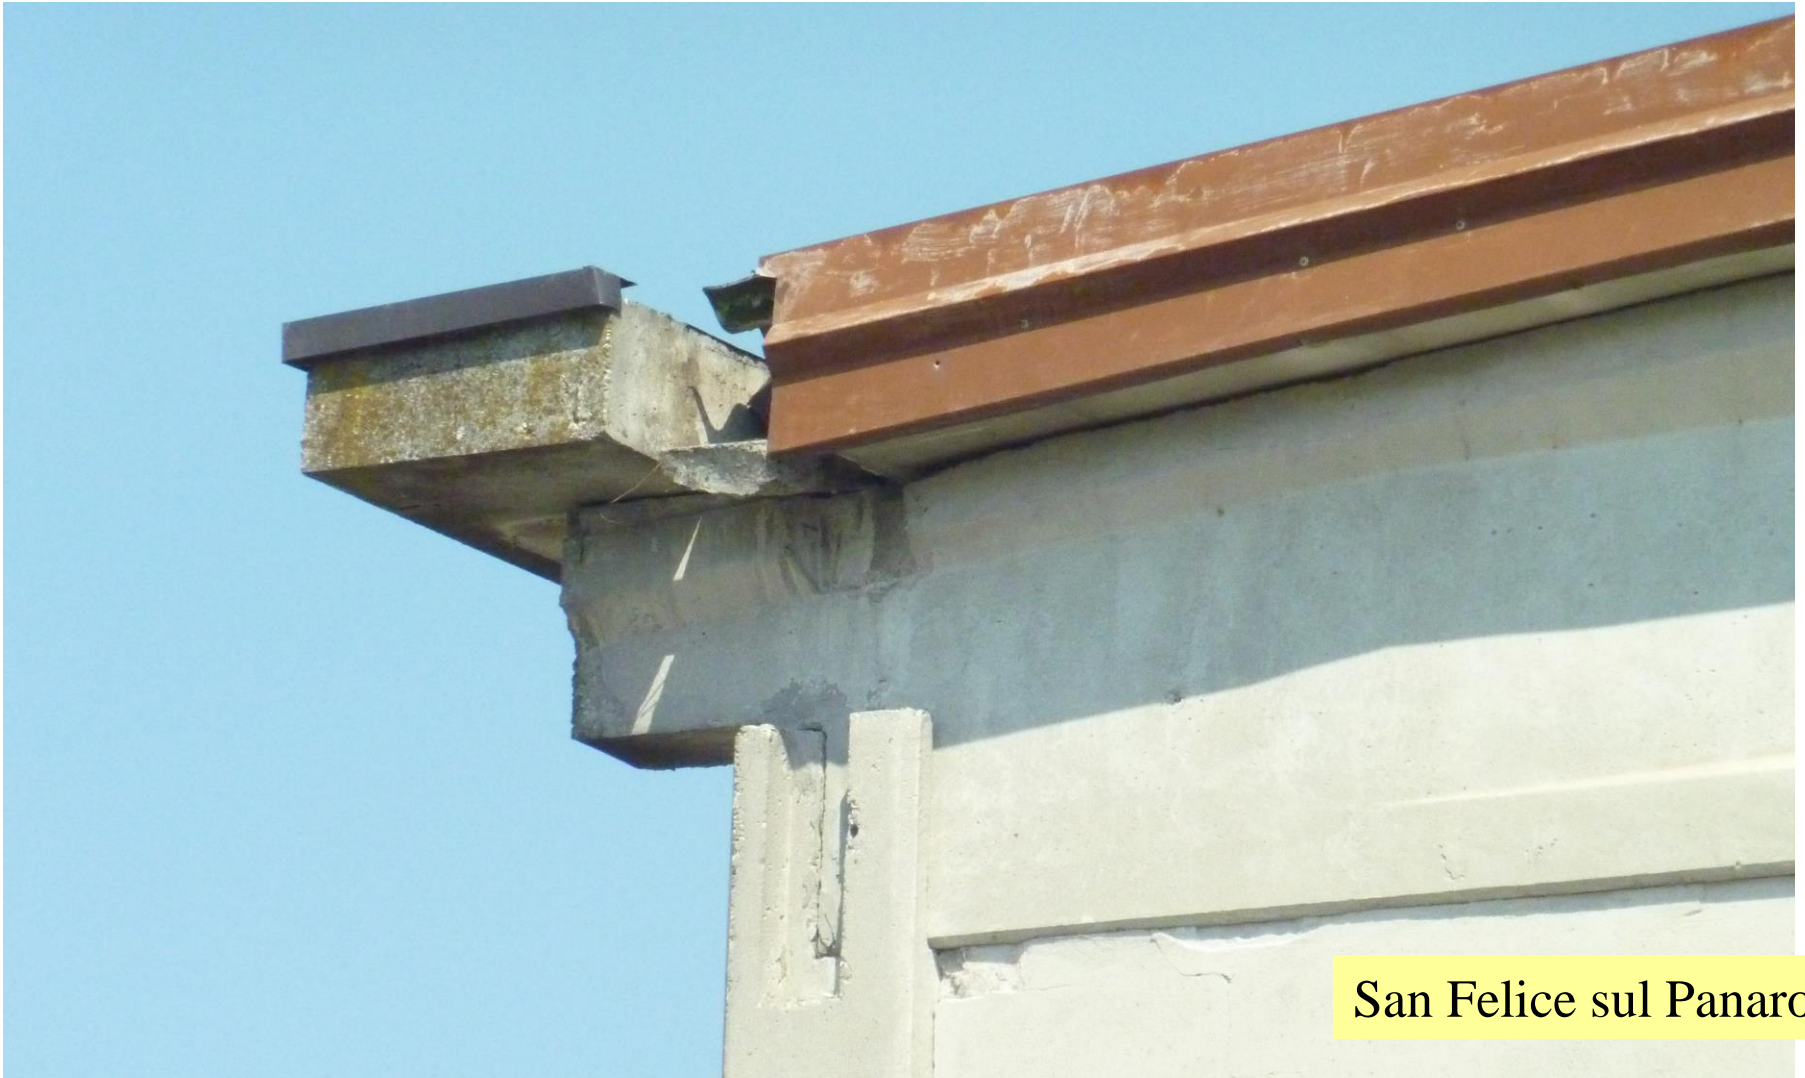
San Felice sul Panaro

Presenza di elementi non strutturali pesanti potenzialmente pericolosi

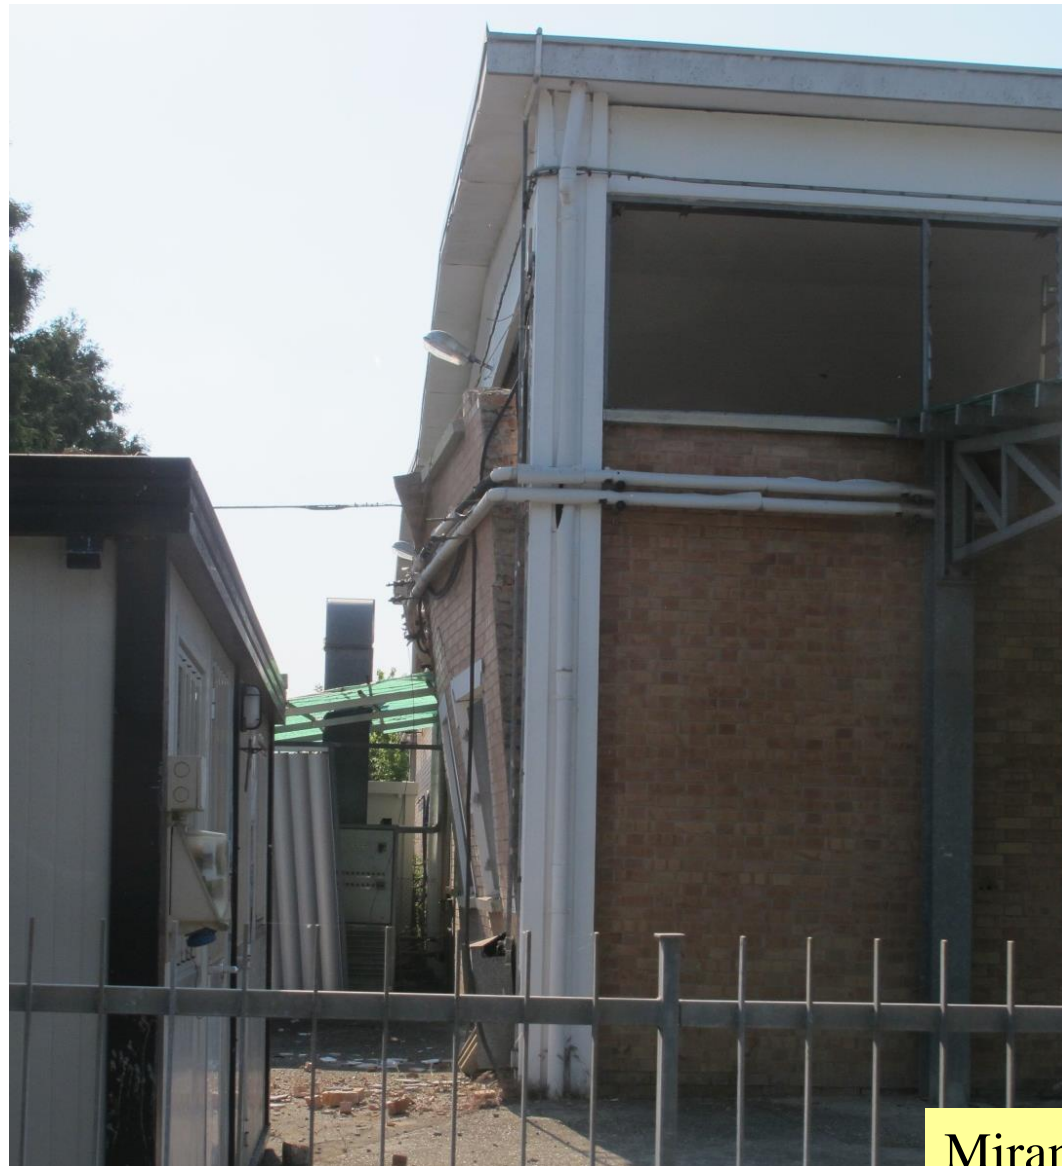
Mirandola

**Pannellature non
adeguatamente
vincolate alle
strutture portanti**

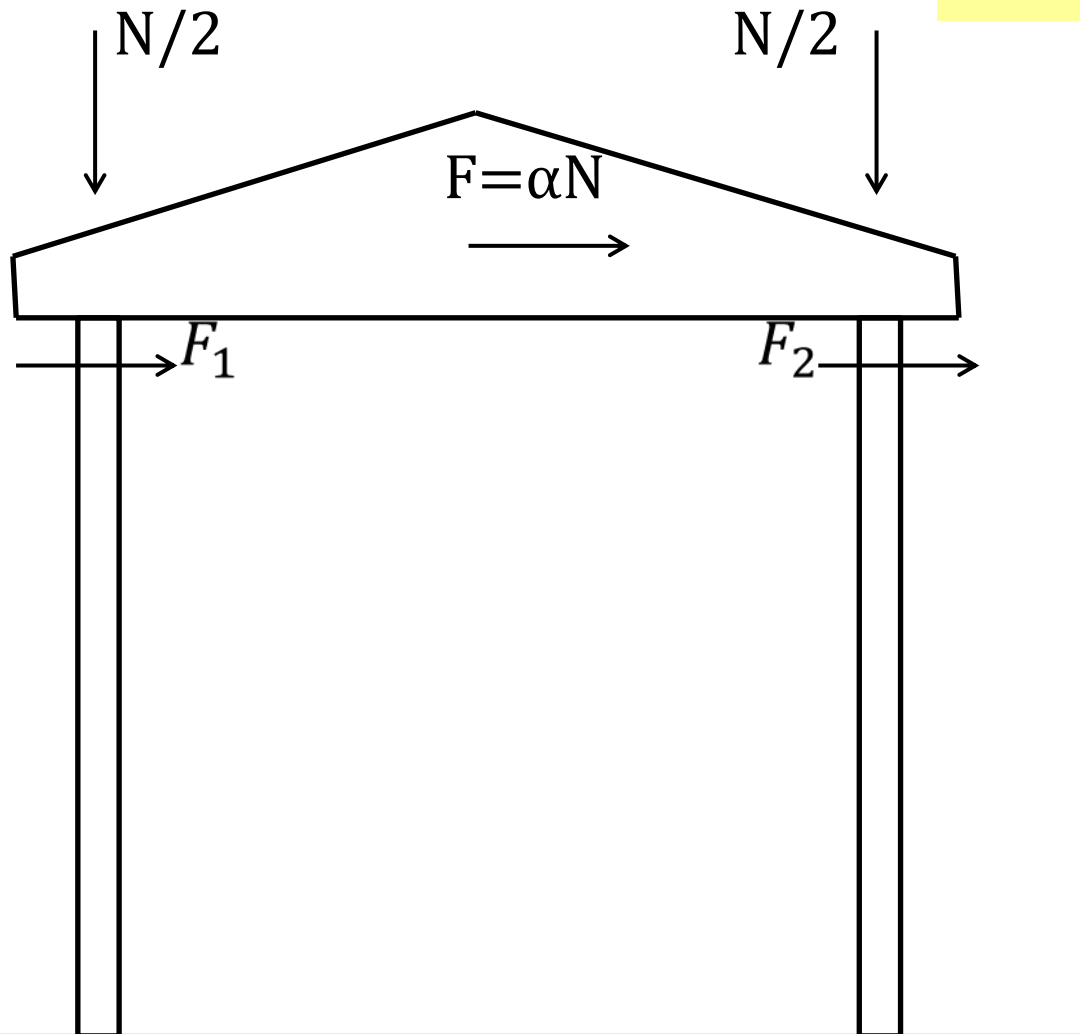
Senza tamponatura

Dal calcolo dell'azione
sismica $\alpha = 0.3 - 0.4$

$$F_1 = F_2 = \alpha \frac{N}{2}$$

$$R_1 = \frac{F_1}{\frac{N}{2}} = \alpha$$

$$R_2 = \frac{F_2}{\frac{N}{2}} = \alpha = \mathbf{0.3}$$

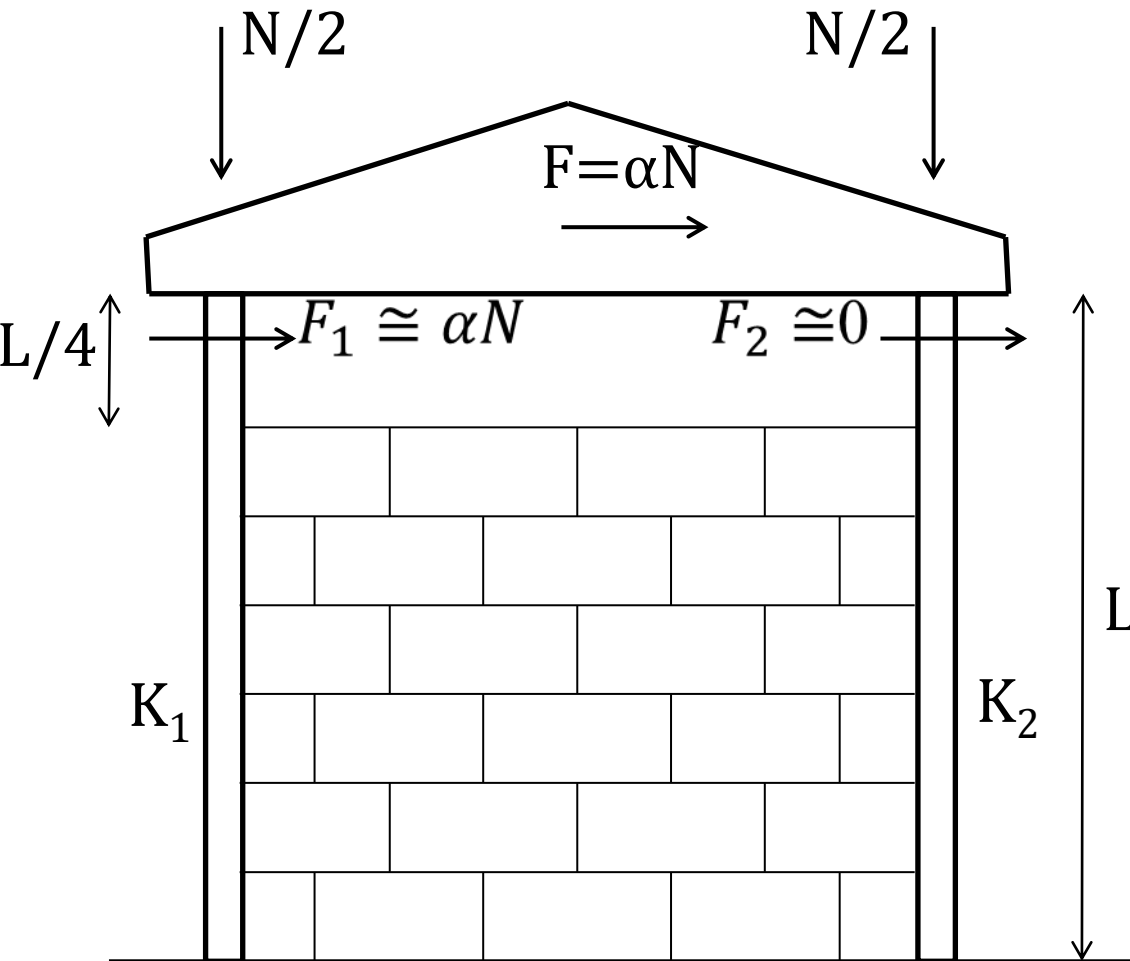
Presenza di tamponatura irregolare

$$K = \frac{3EJ}{L^3}$$

$$K_1 = 4^3 K_2 = 64 K_2$$

$$R_1 = \frac{F_1}{N} = 2\alpha = \mathbf{0.6}$$

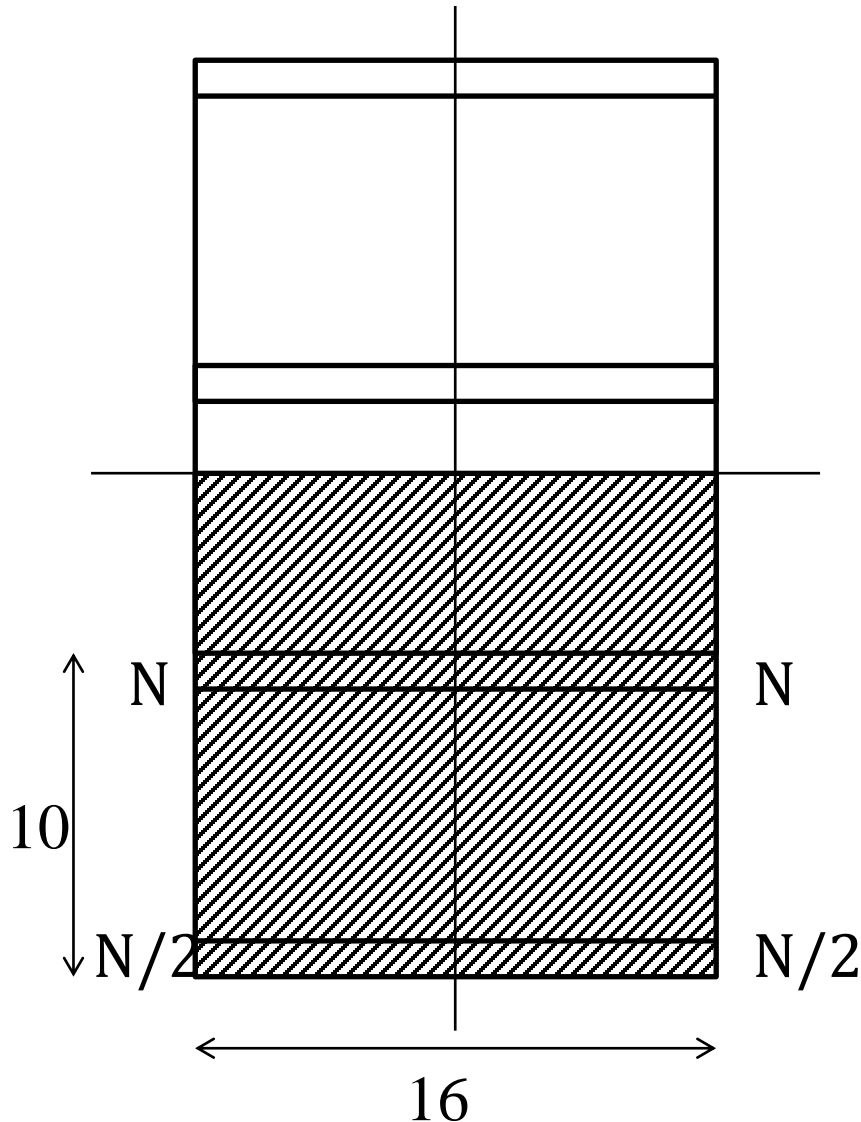
Se il piano si comportasse come piano rigido

$$N_{tot} = 3N$$

$$F_{tot} = \alpha \cdot 3N$$

$$F_1 = F_{tot} = \alpha \cdot 3N$$

$$R_1 = \frac{F_1}{N} = \frac{\alpha \cdot 3N}{\frac{N}{2}} = 6\alpha = \mathbf{1.8!!}$$

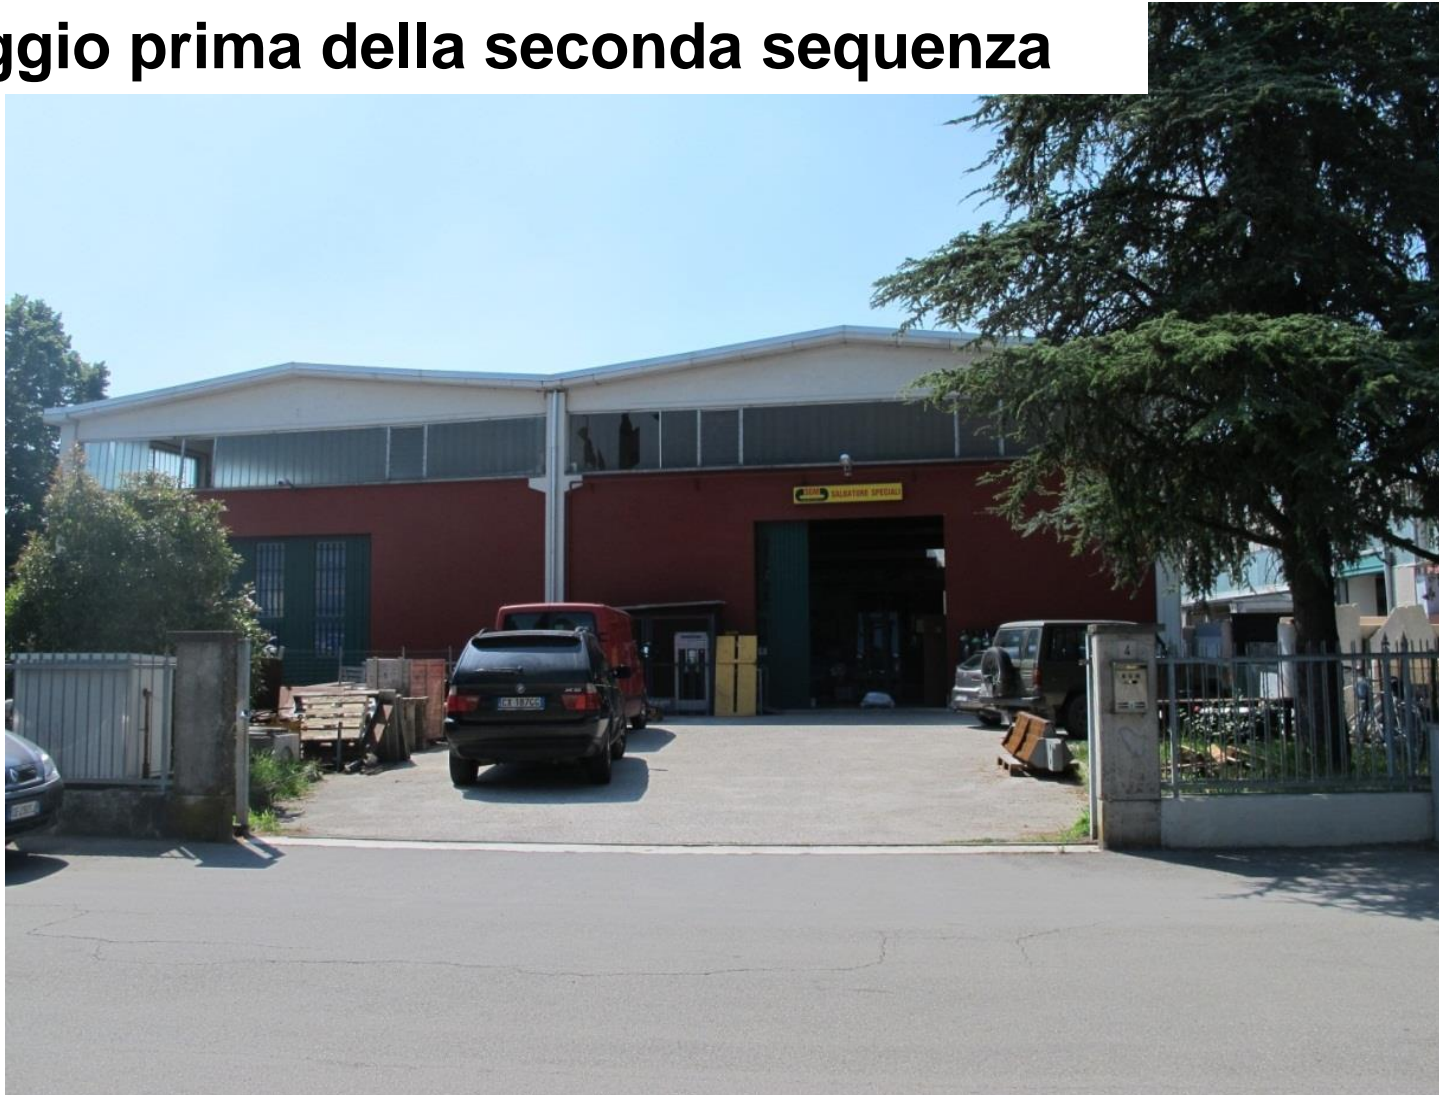
Il 28 Maggio prima della seconda sequenza

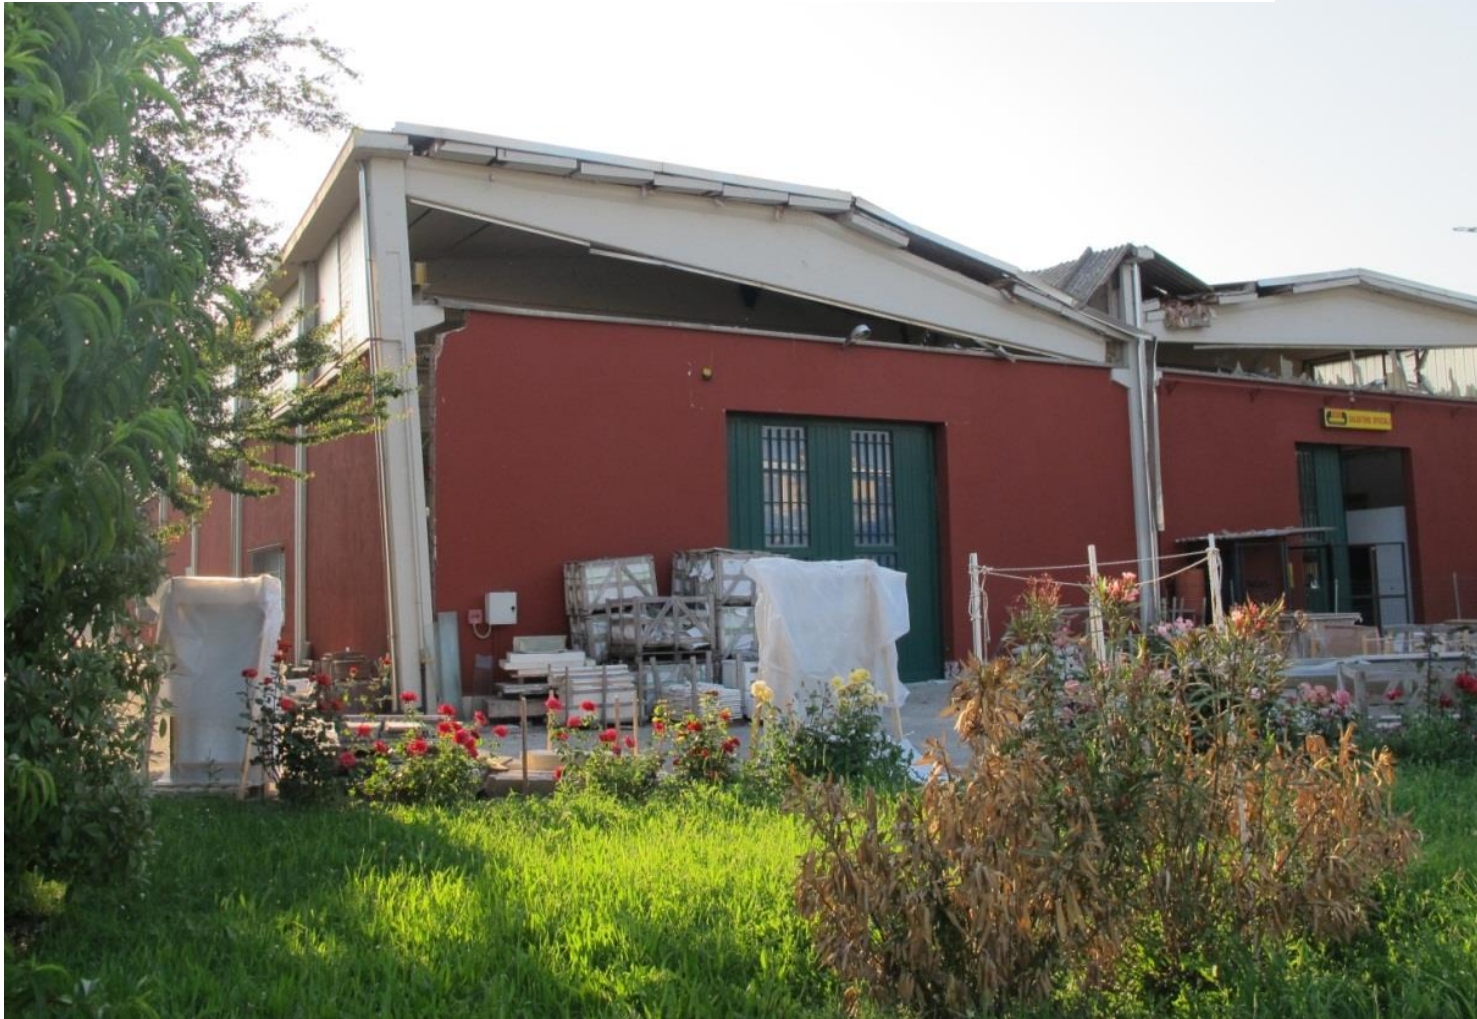
Capannone n. 3 Il 29 Maggio dopo la seconda sequenza

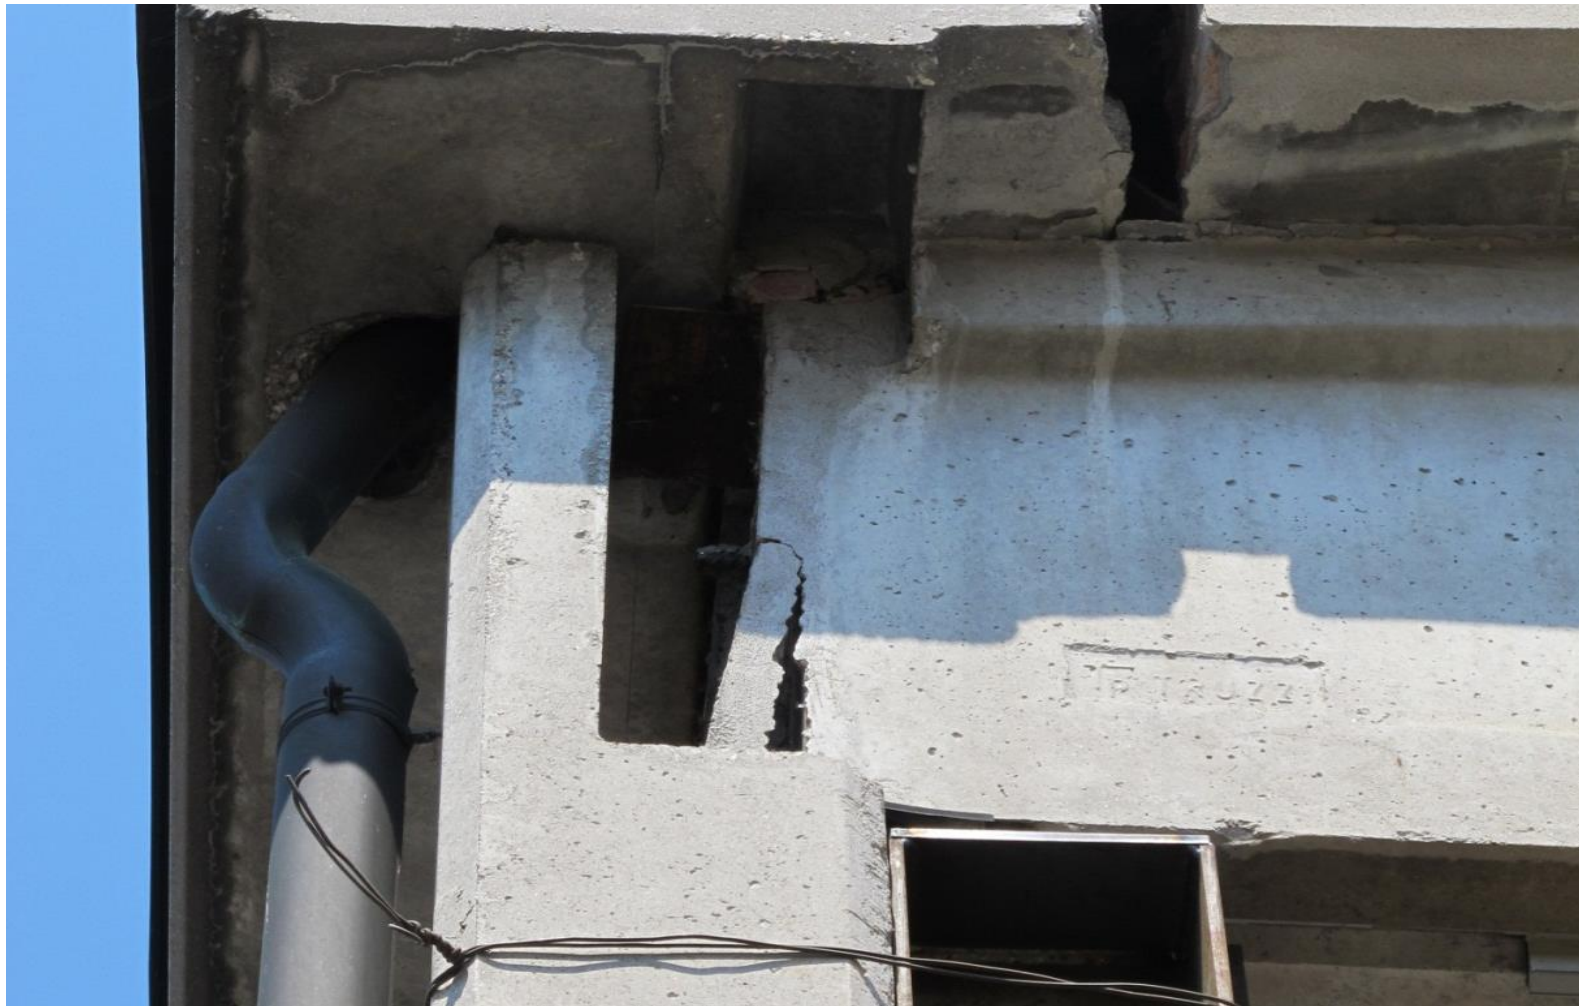
Probabile presenza di un collegamento senza adeguata armatura nella testa della trave

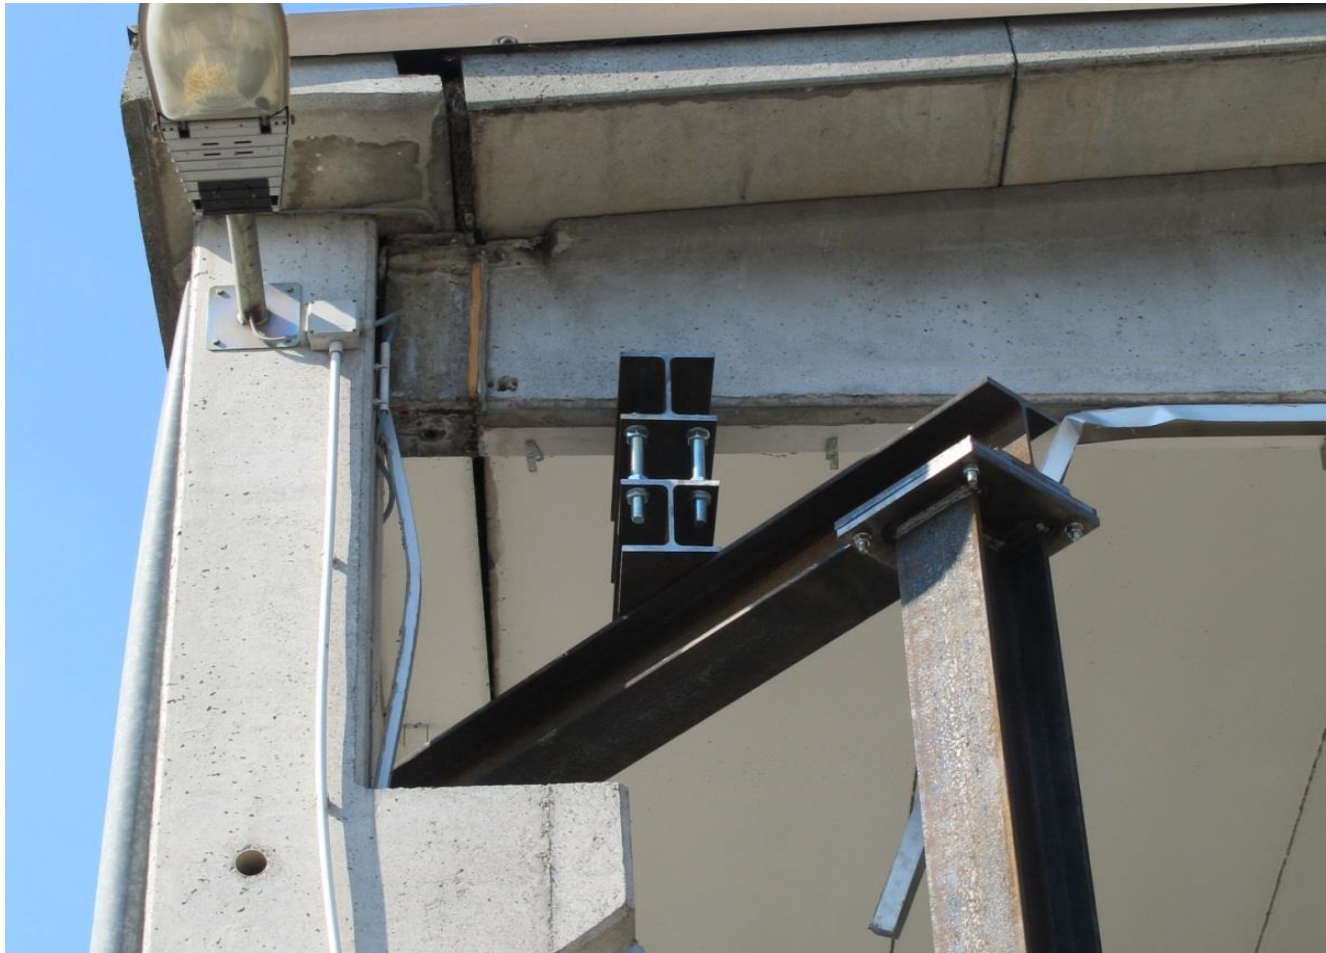
Intervento di prima urgenza per evitare il collasso di una trave slittata rispetto al pilastro

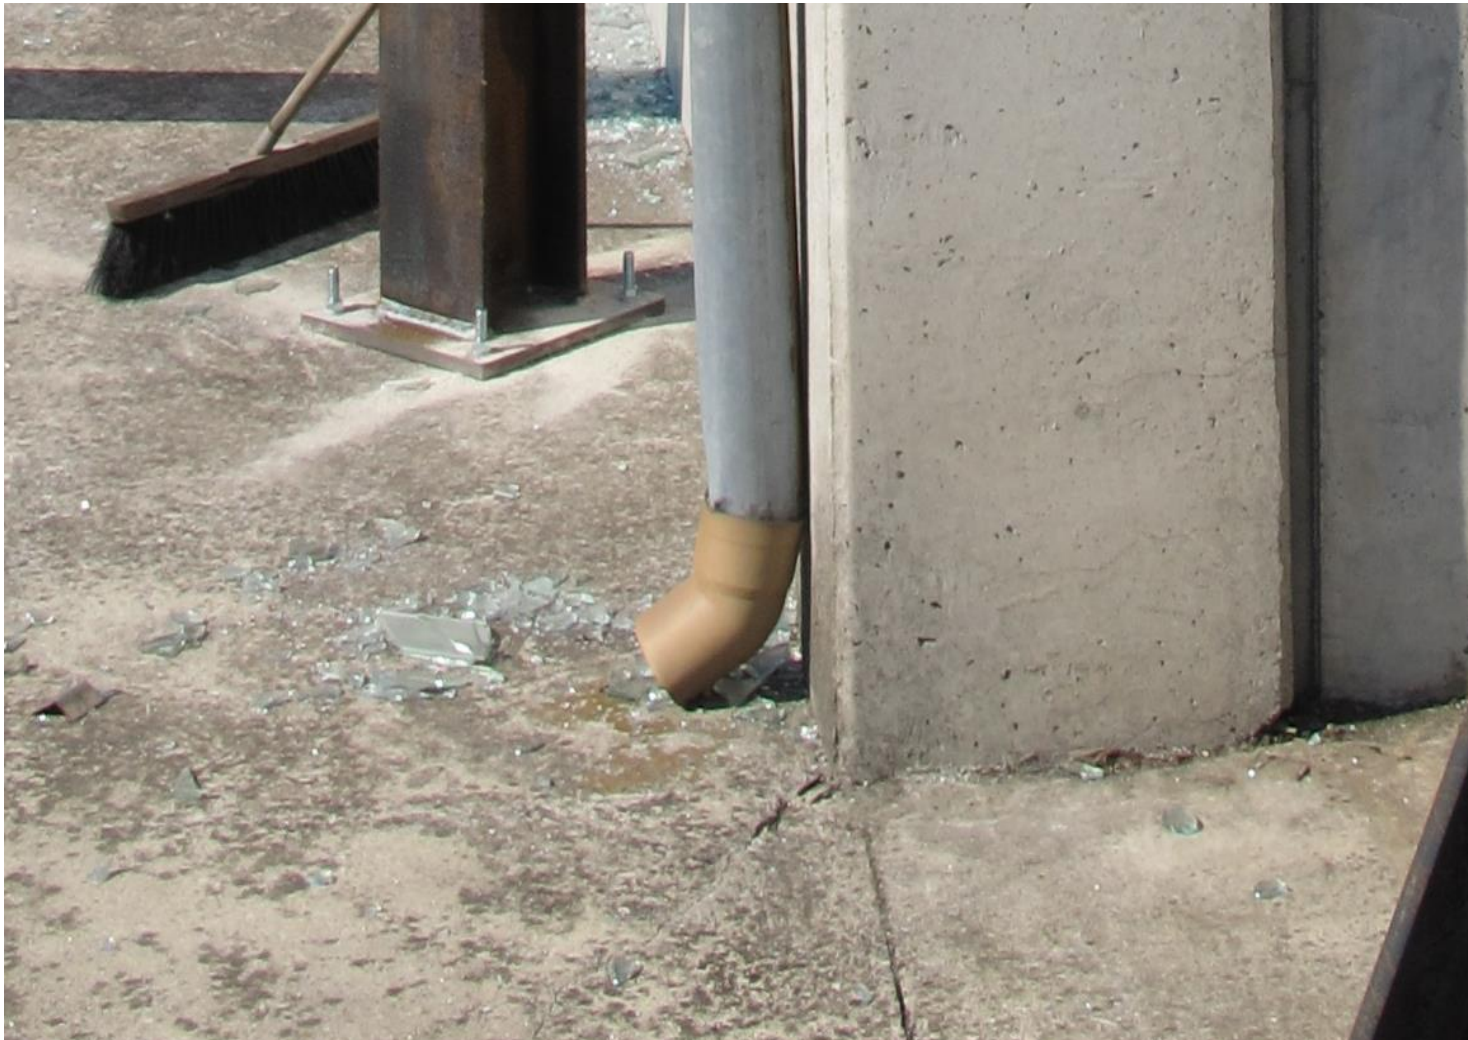
(segue) – accenno di rotazione alla base del pilastro

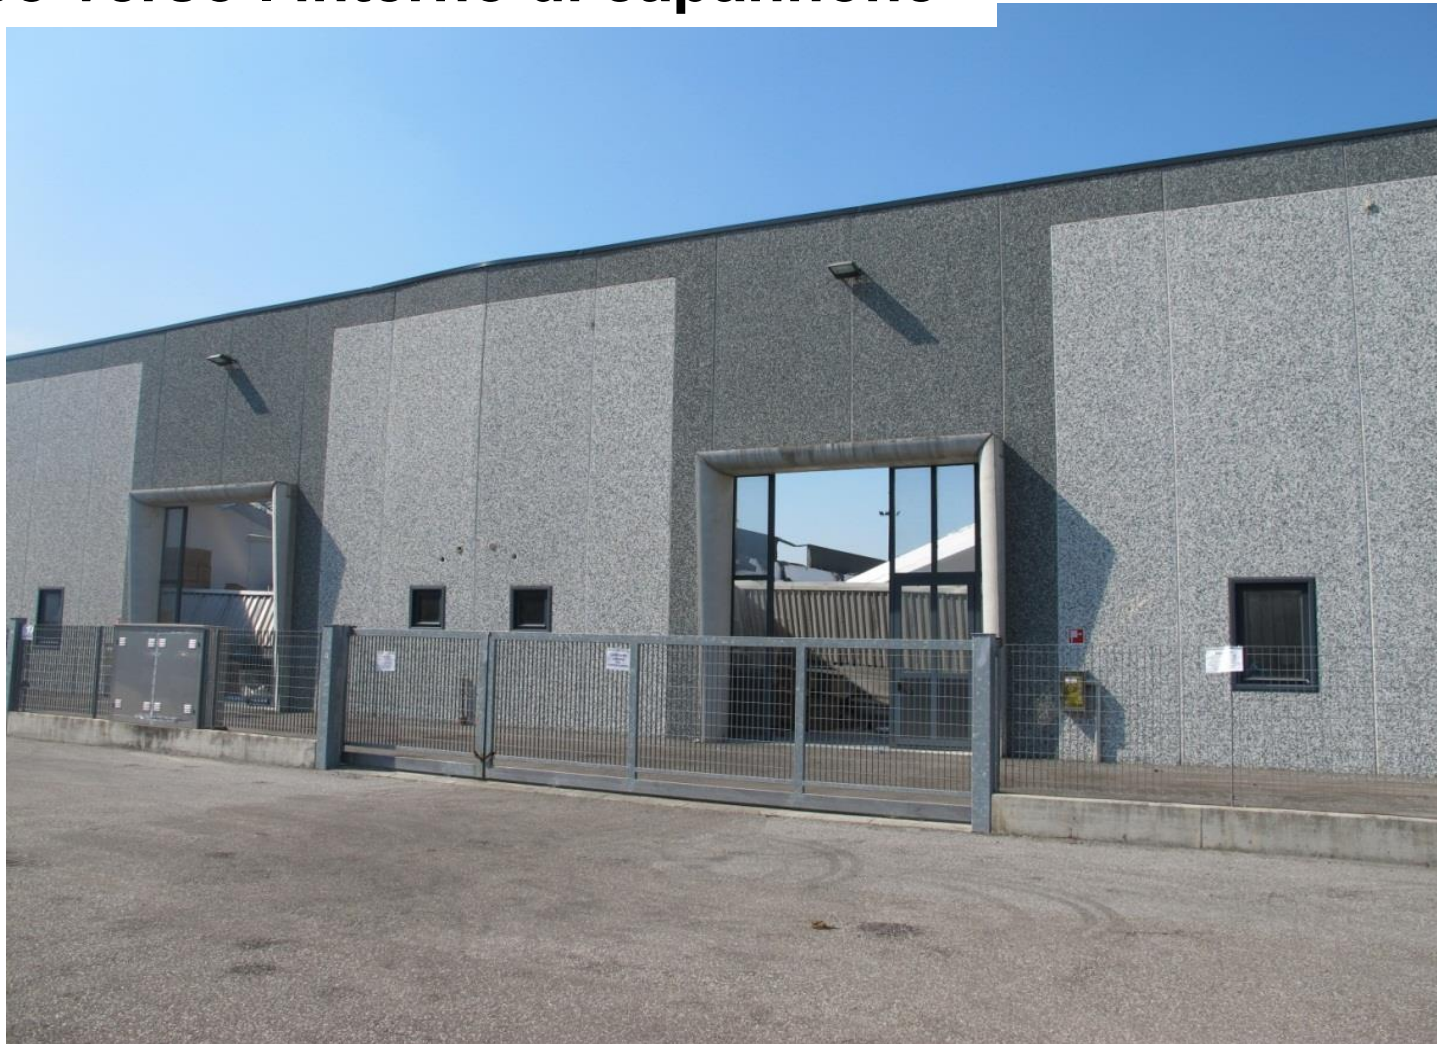
Prefabbricati recenti: Collasso verso l'interno di capannone

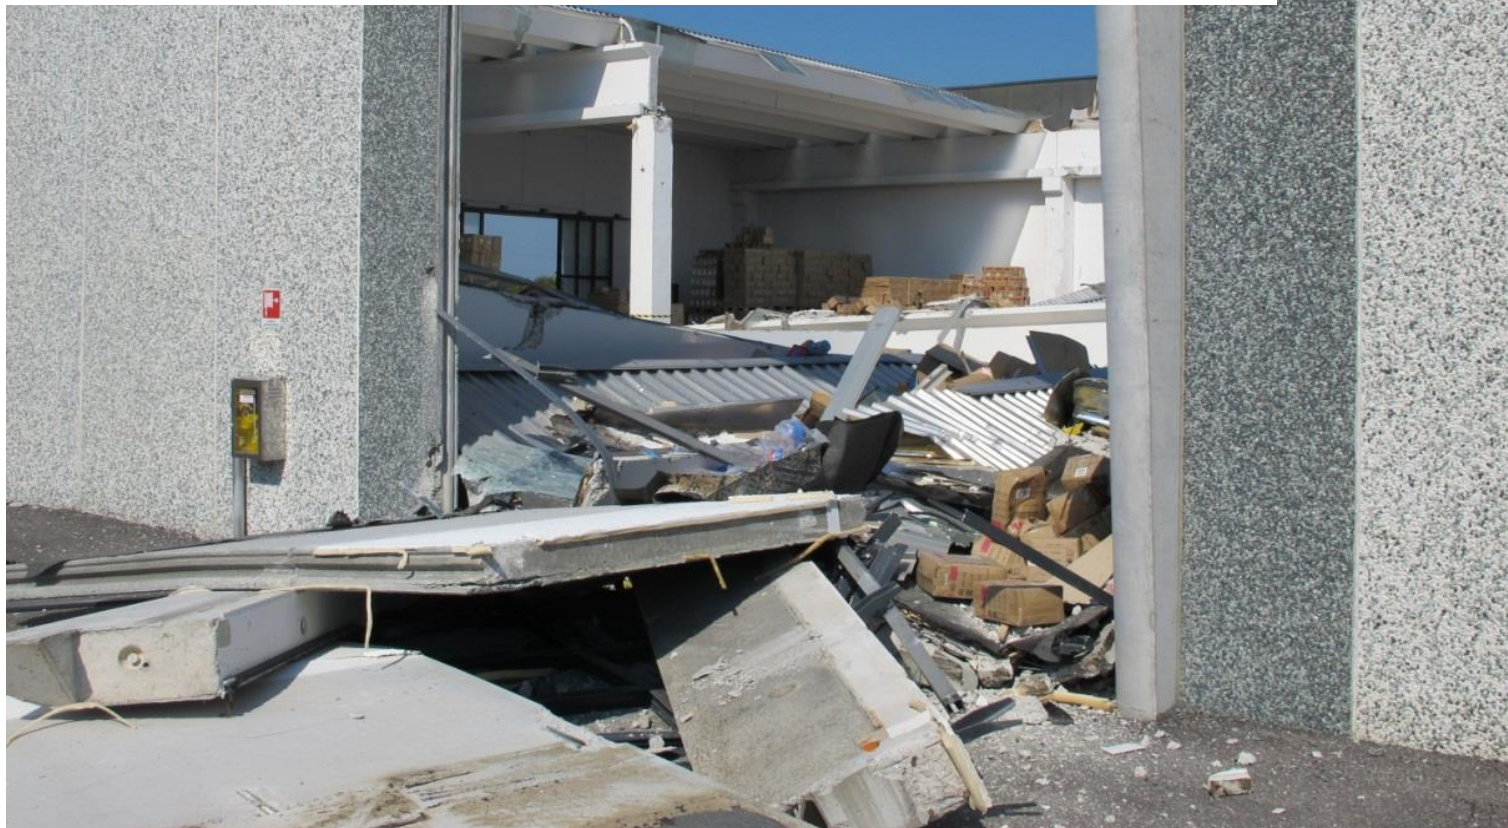
Prefabbricati recenti: Collasso verso l'interno di capannone per probabile cedimento di pilastro interno

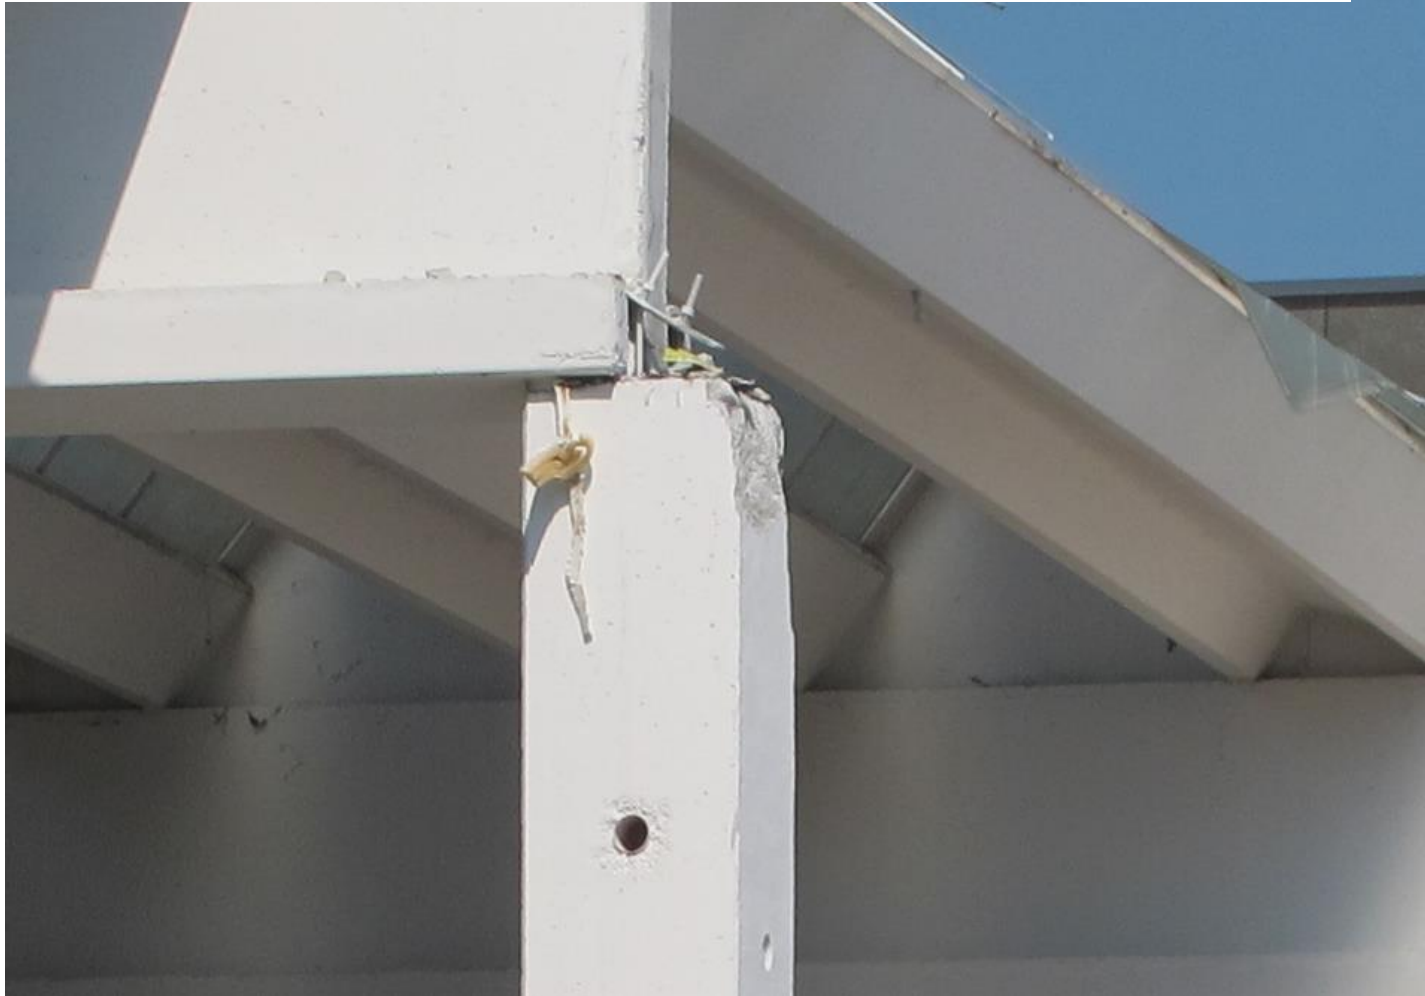
Prefabbricati recenti: Collegamenti pilastro-trave comunque carente

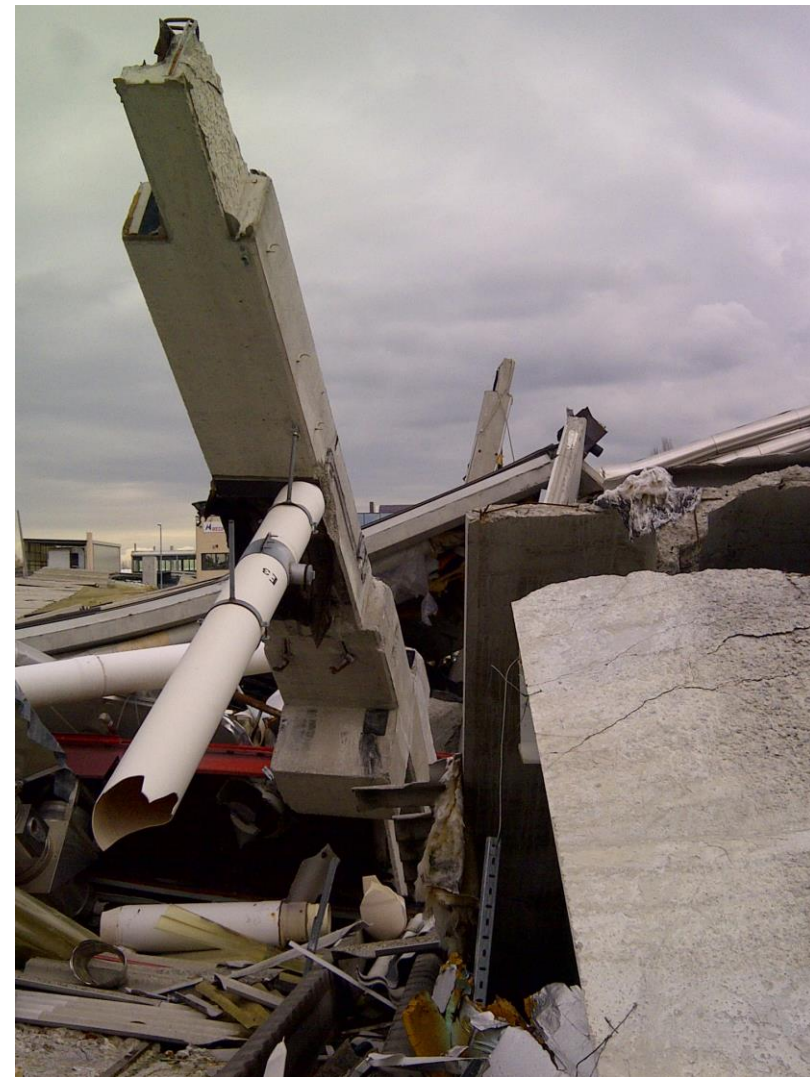
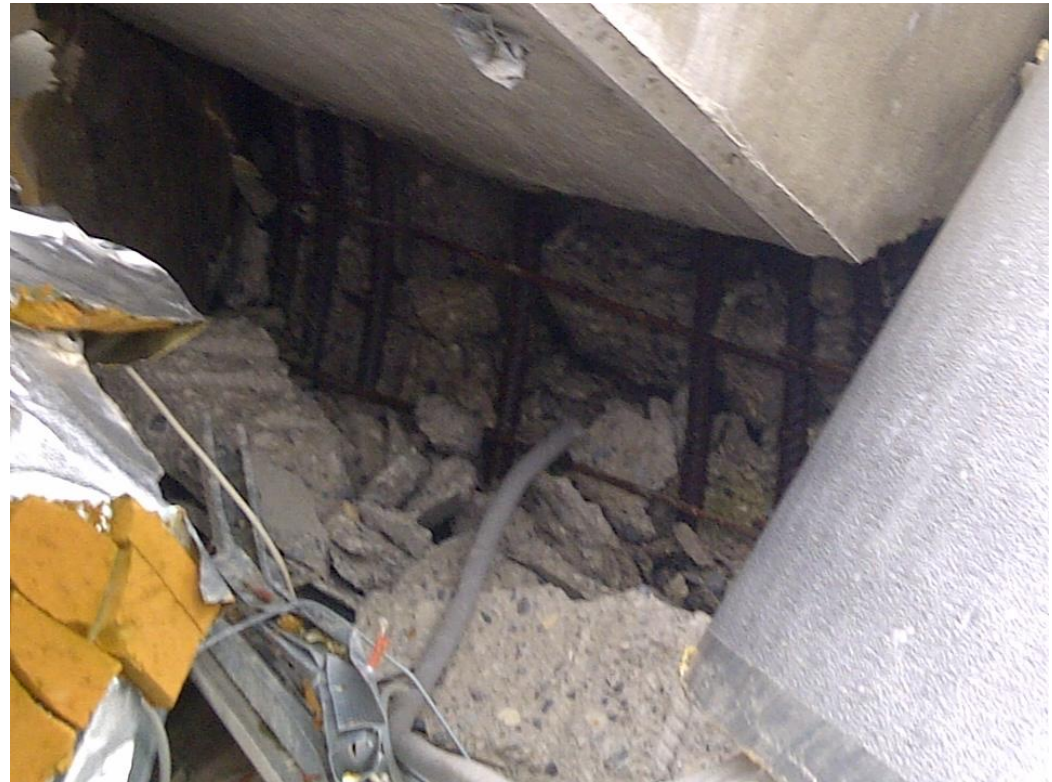
Collasso di pilastro a flessione alla base

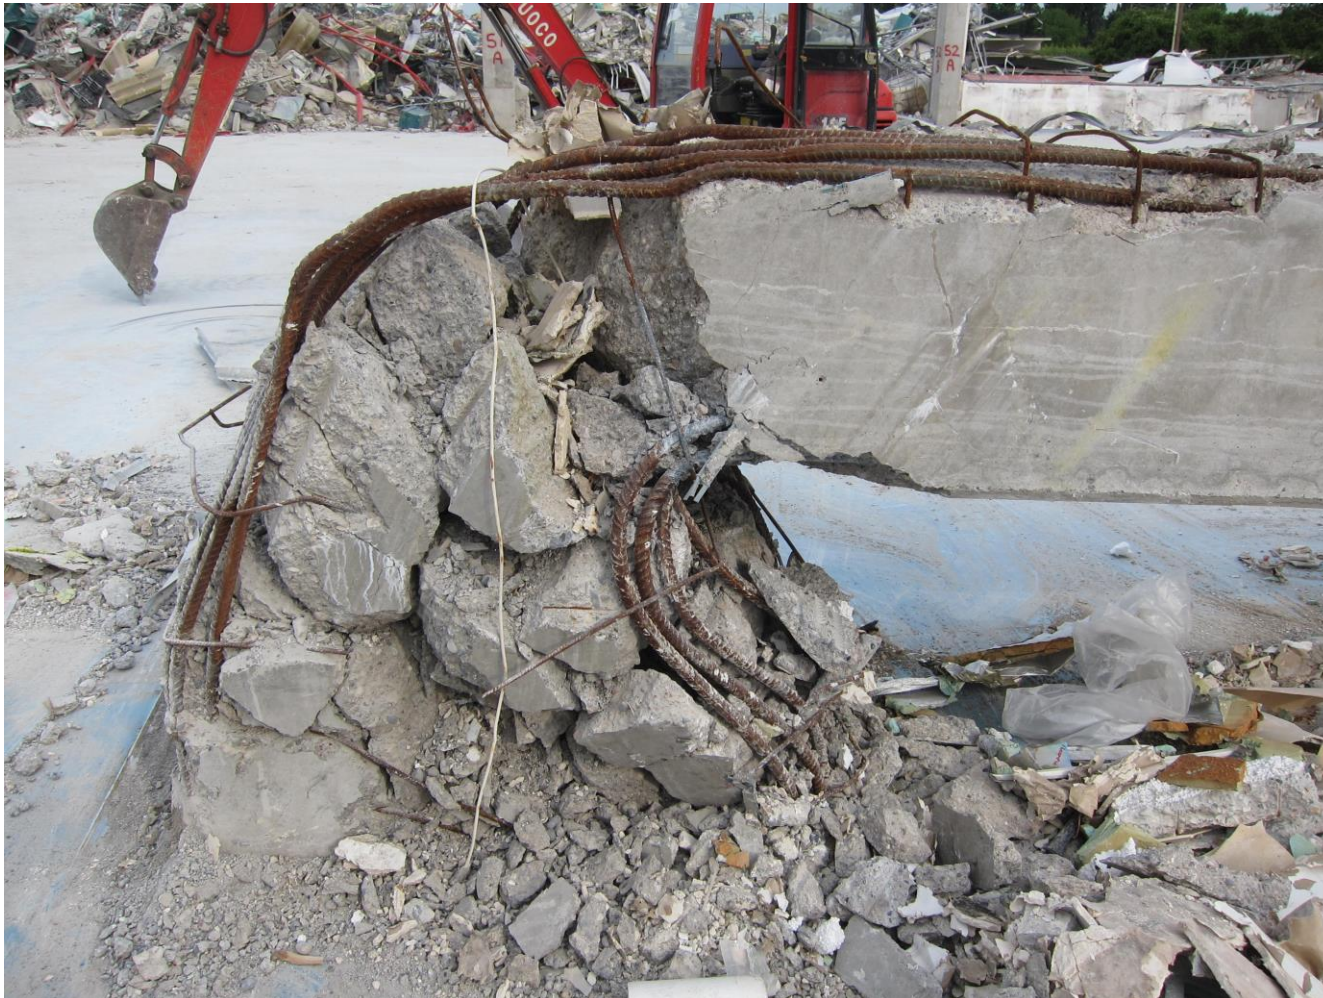
Mancanza di staffatura adeguata in zona critica
