Vulnerabilità delle strutture prefabbricate non progettate per azioni sismiche La lezione del sisma dell'Emilia 2012

***Marco Savoia
DICAM – Università di Bologna***

Sisma dell'Emilia – 20 e 29 Maggio 2012

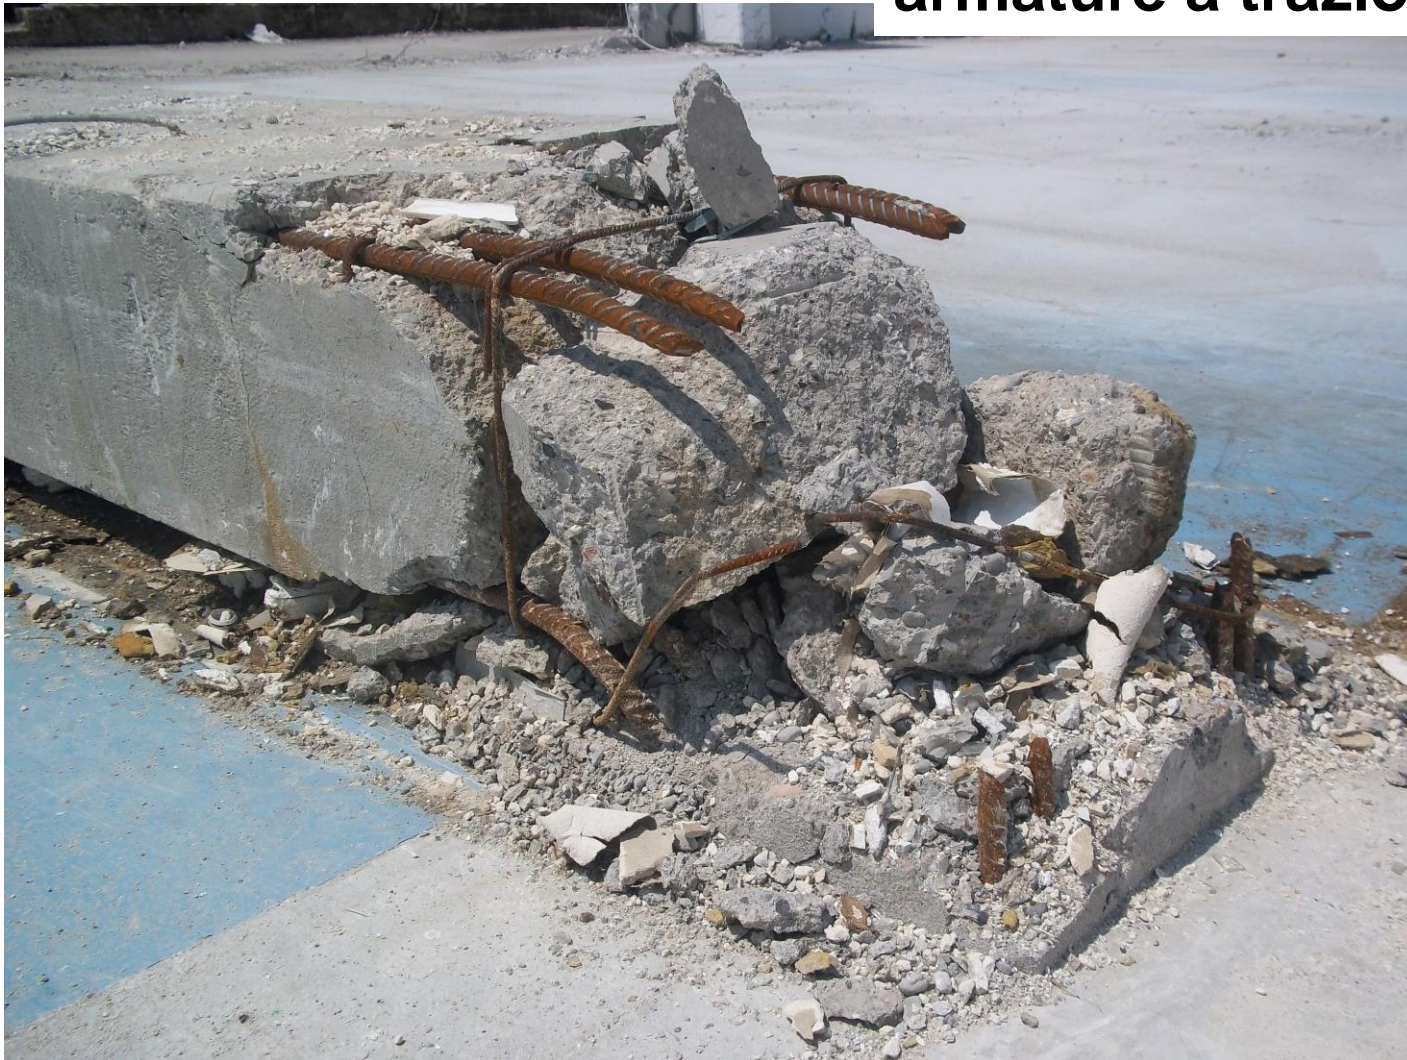
Collasso per strappo delle armature a trazione

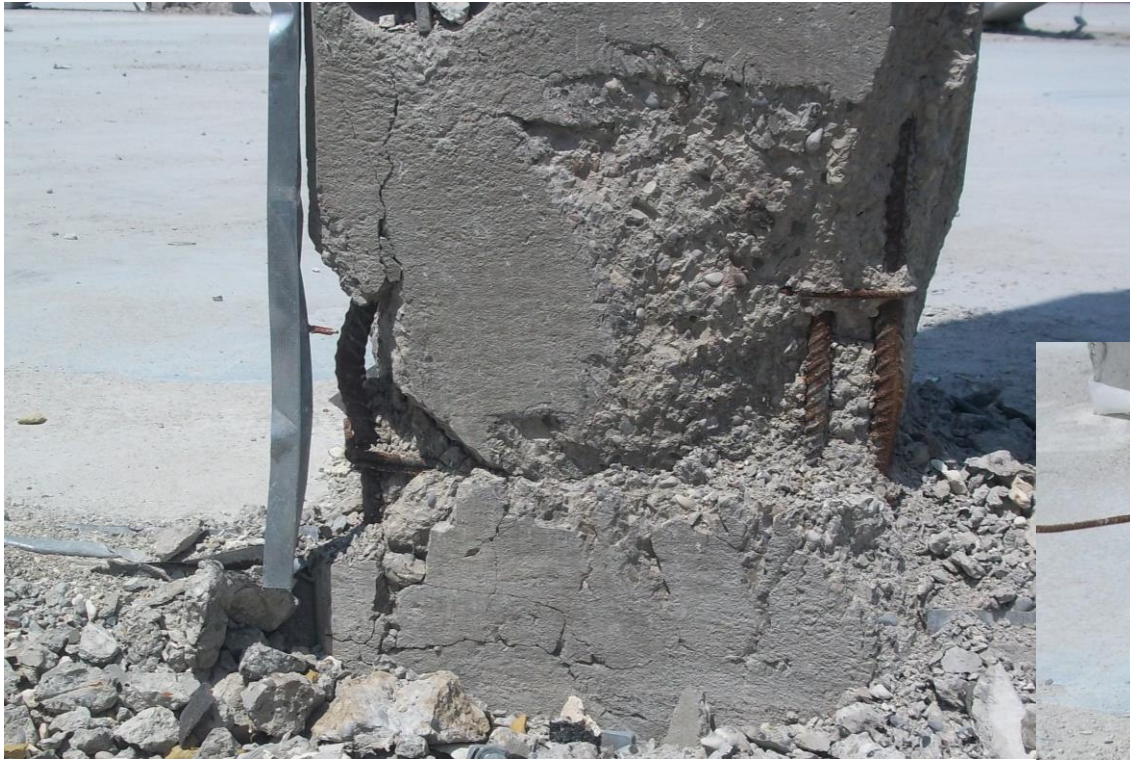
Instabilità delle armature compresse

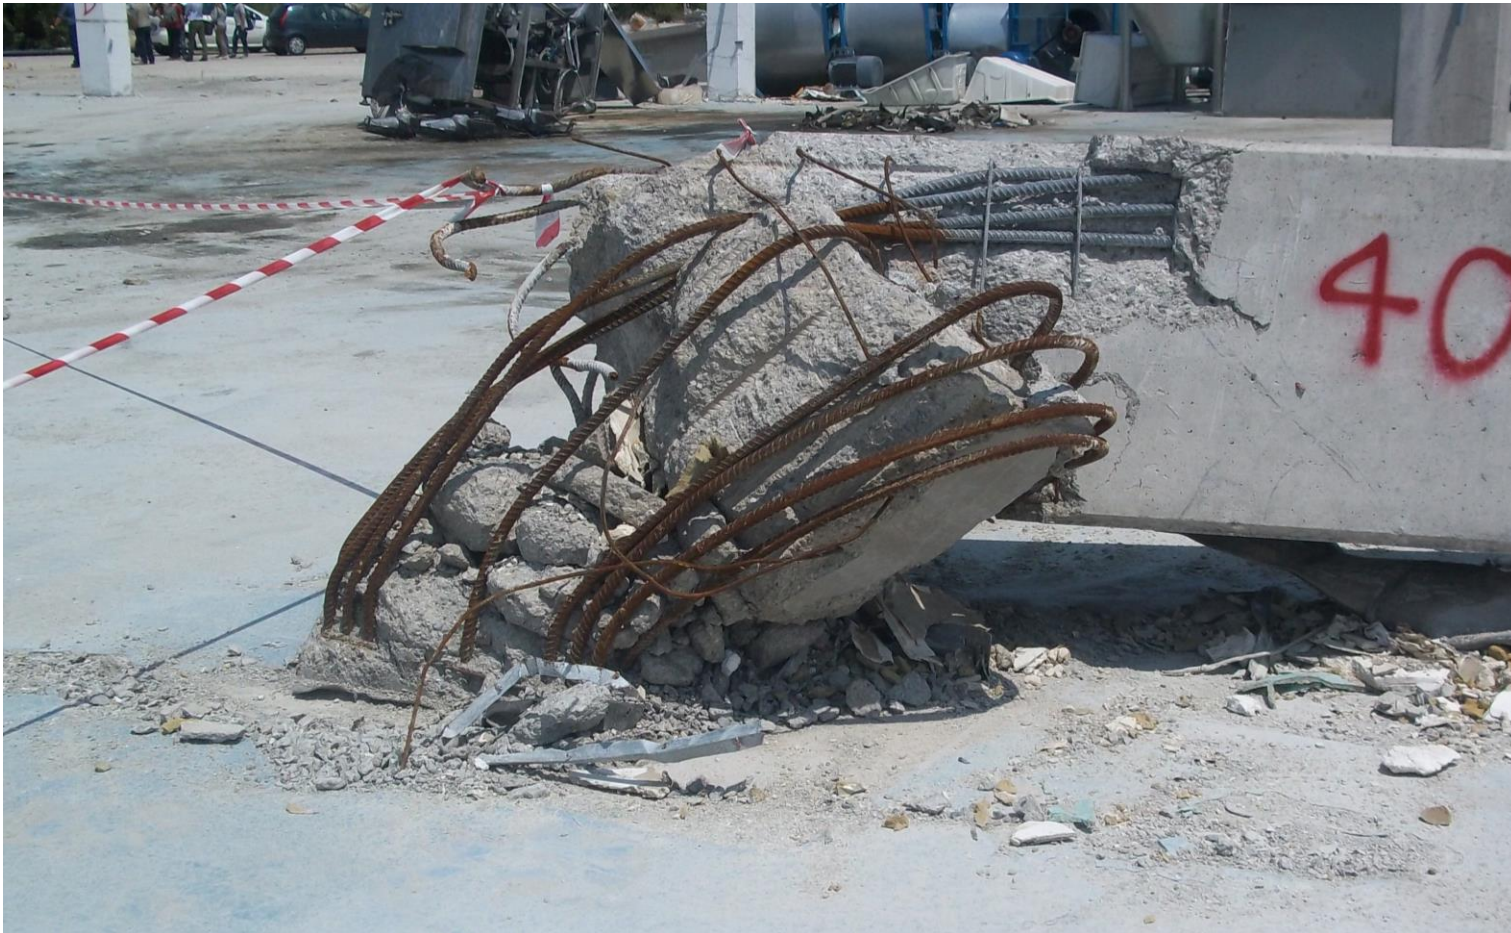
Crisi a flessione - taglio di pilastro

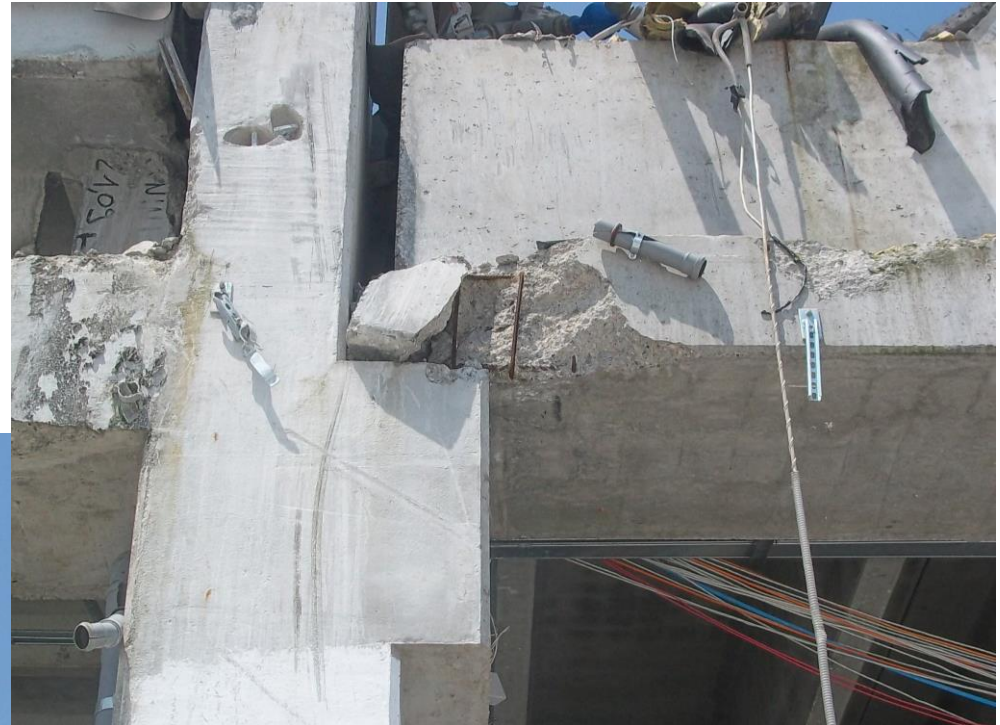
Crisi a taglio-torsione di trave a T rovescia

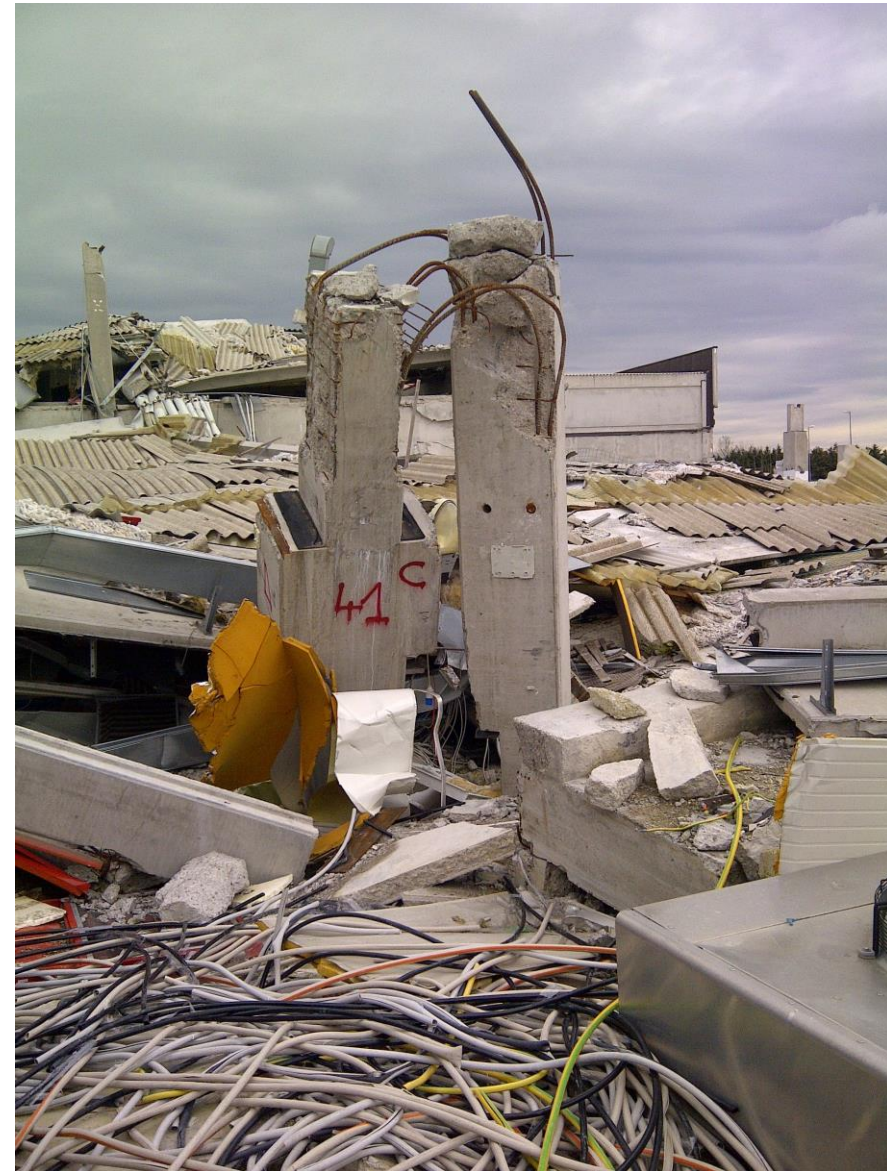
Collasso di pilastro a metà altezza causa presenza di piano intermedio a fianco

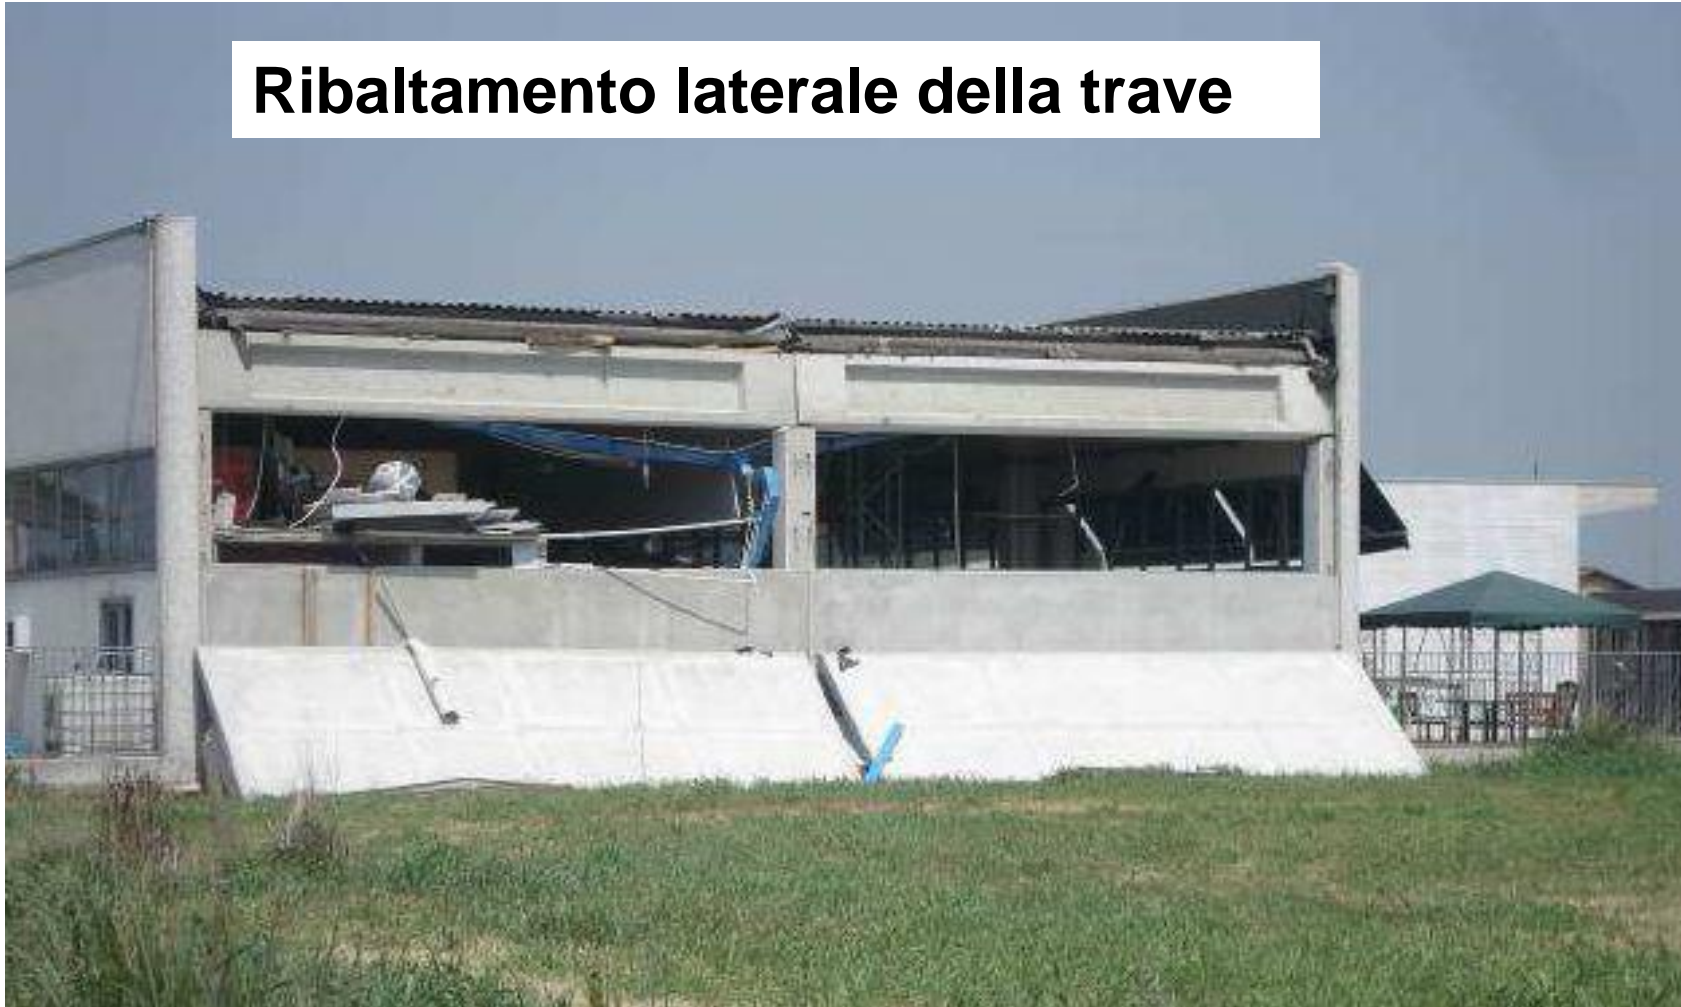
Ribaltamento laterale della trave

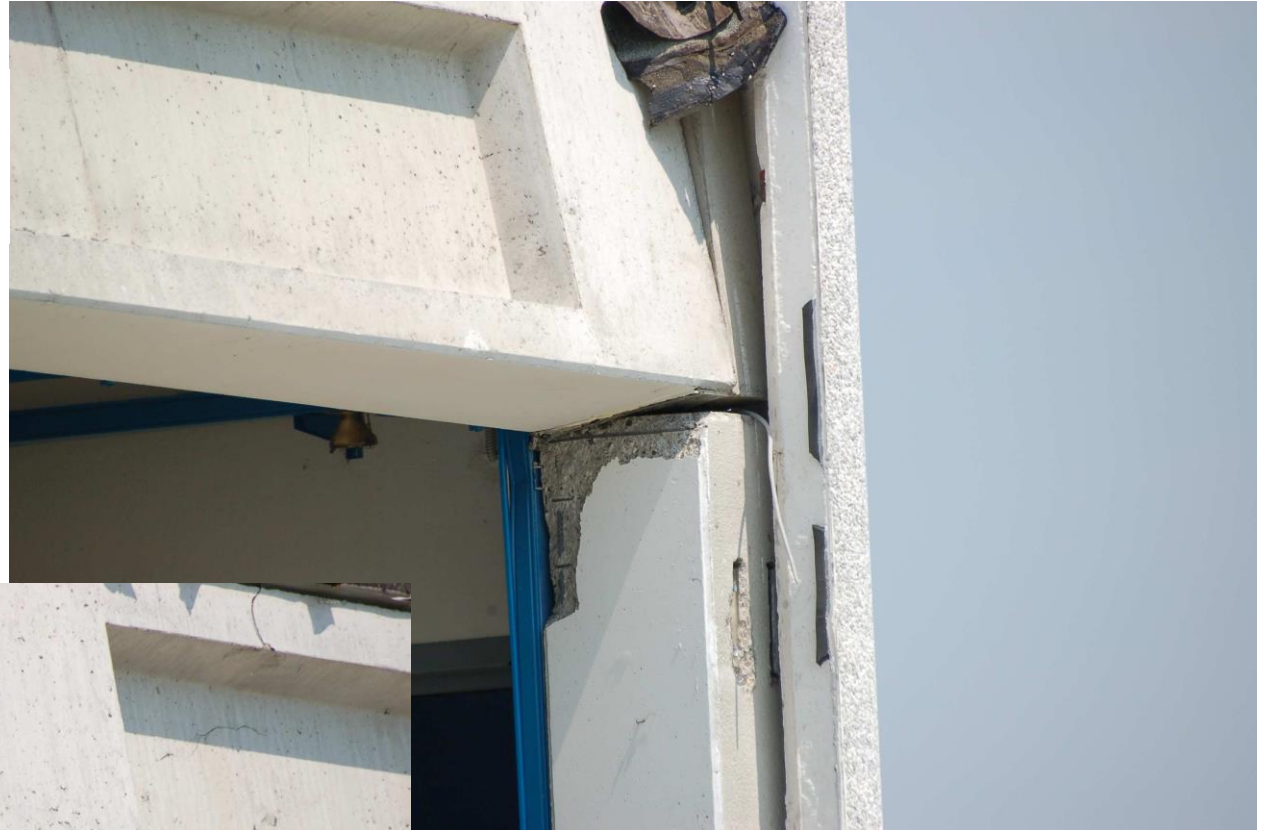
Ribaltamento laterale della trave

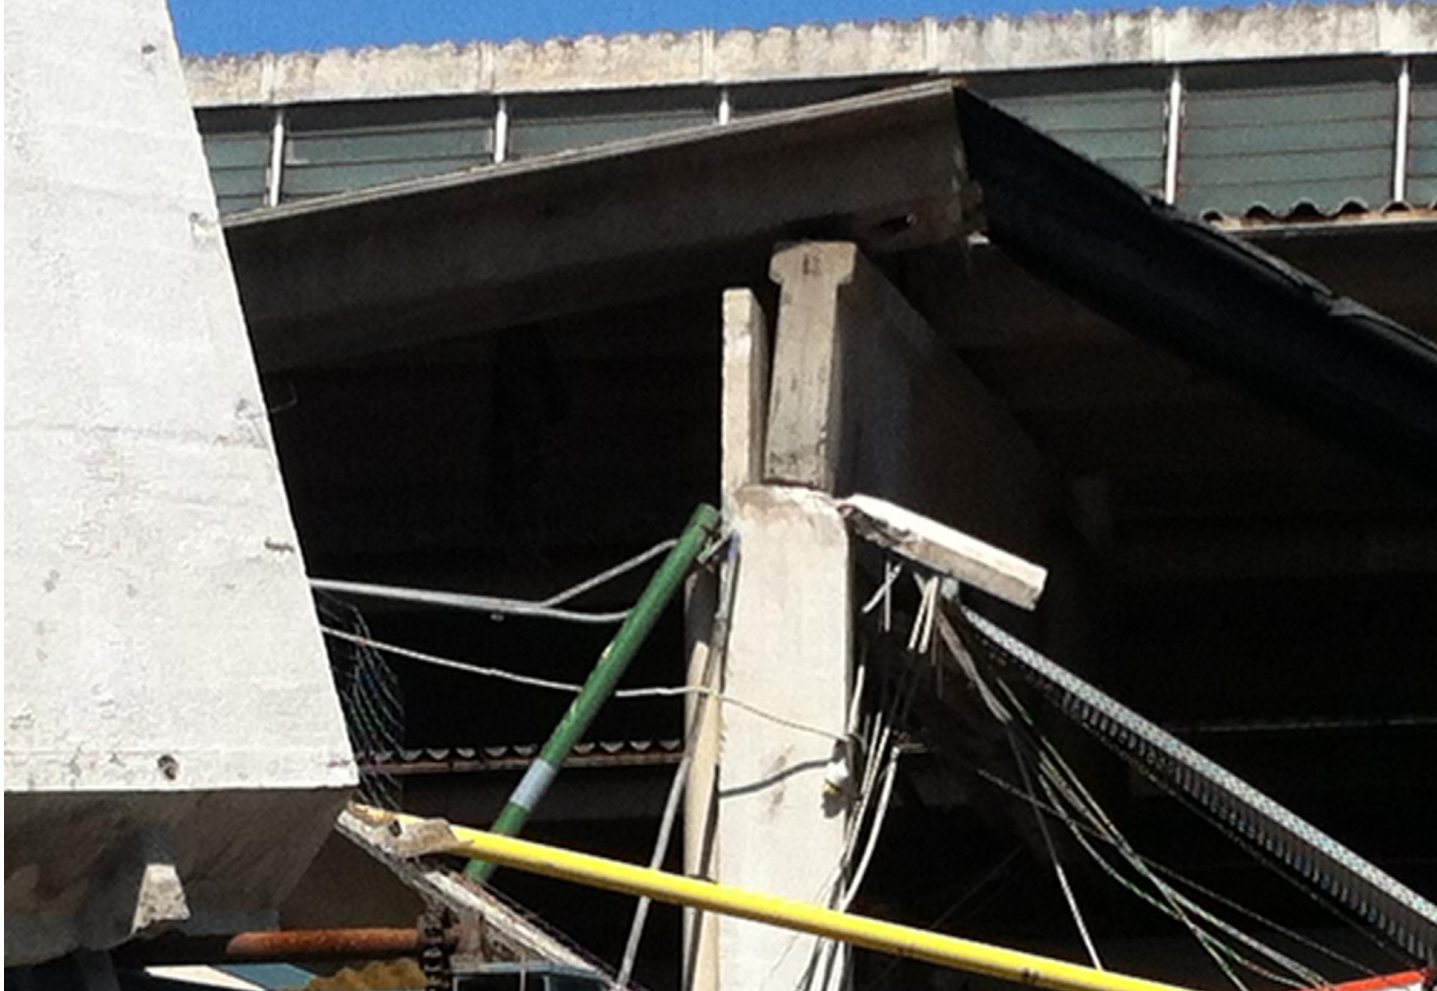
Ribaltamento laterale della trave

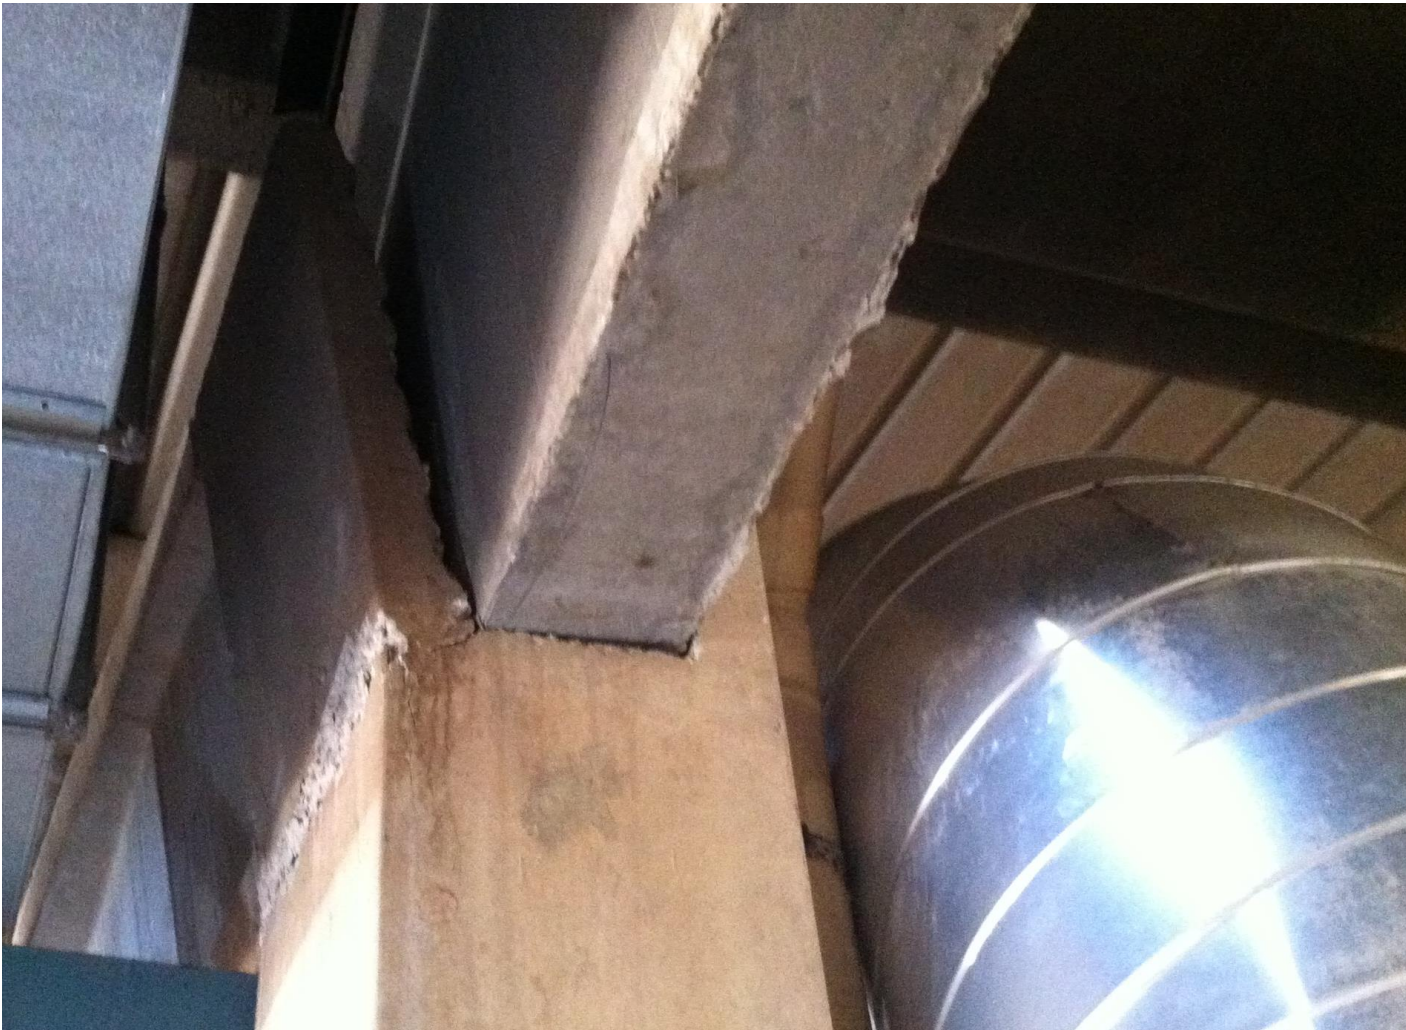
Ribaltamento laterale della trave

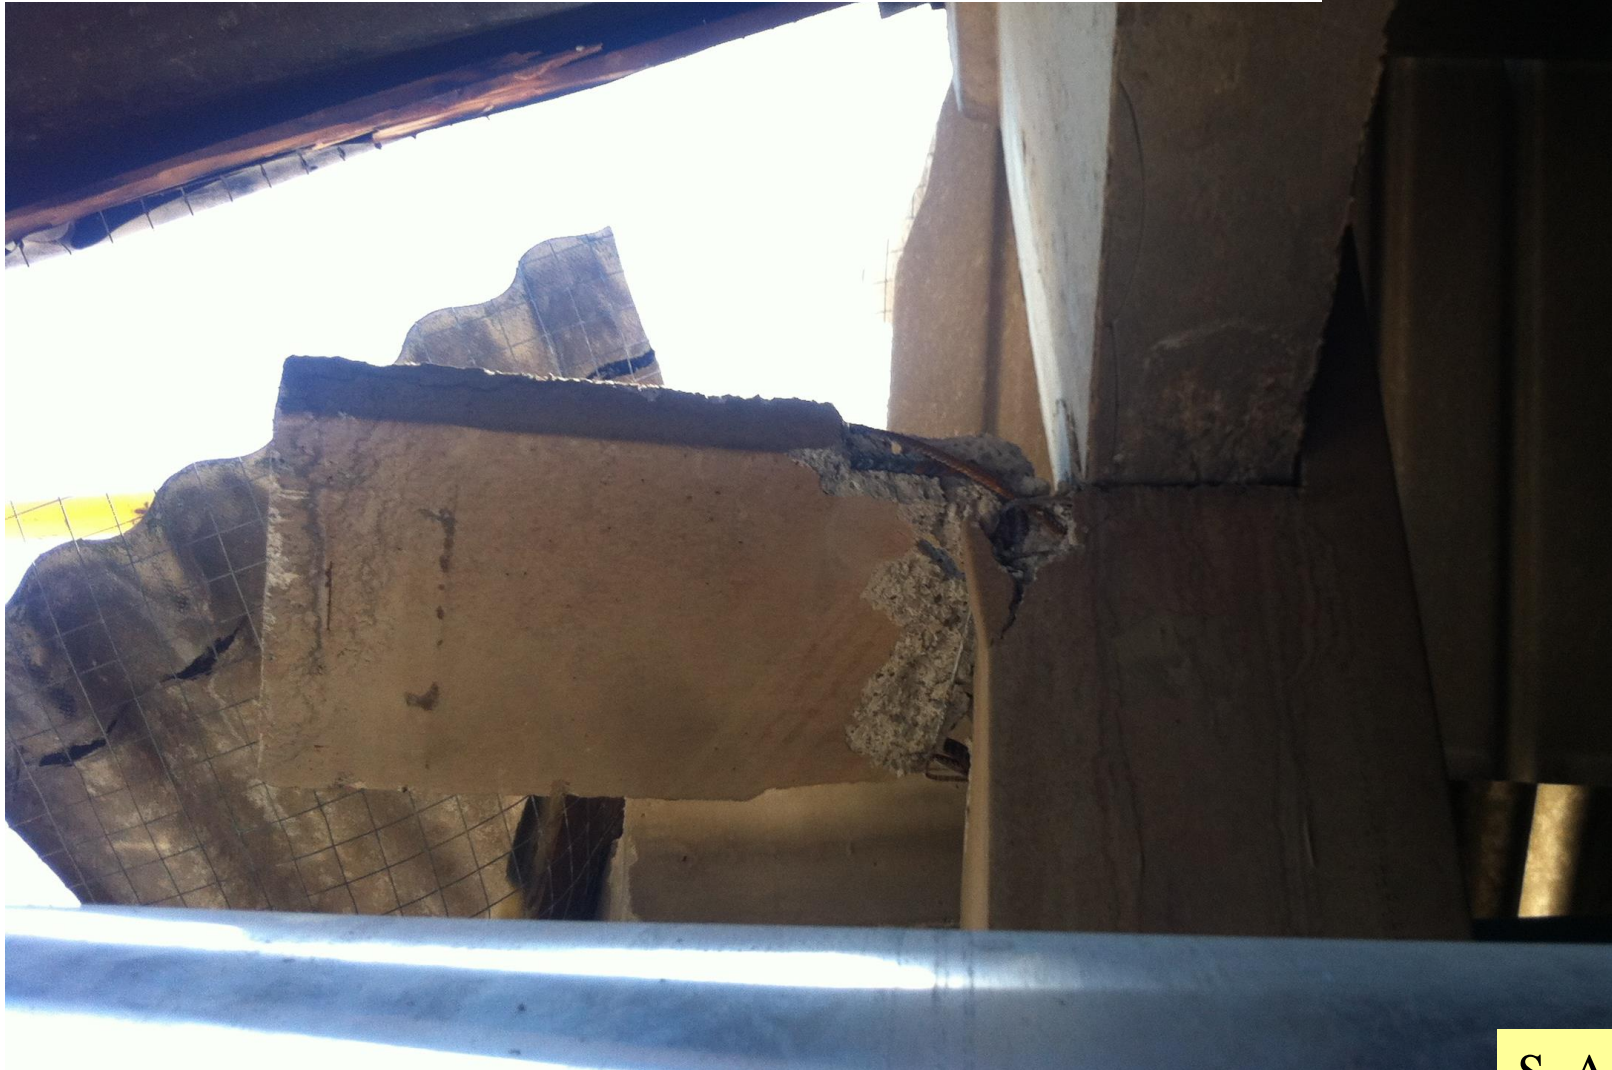
Ribaltamento laterale della trave

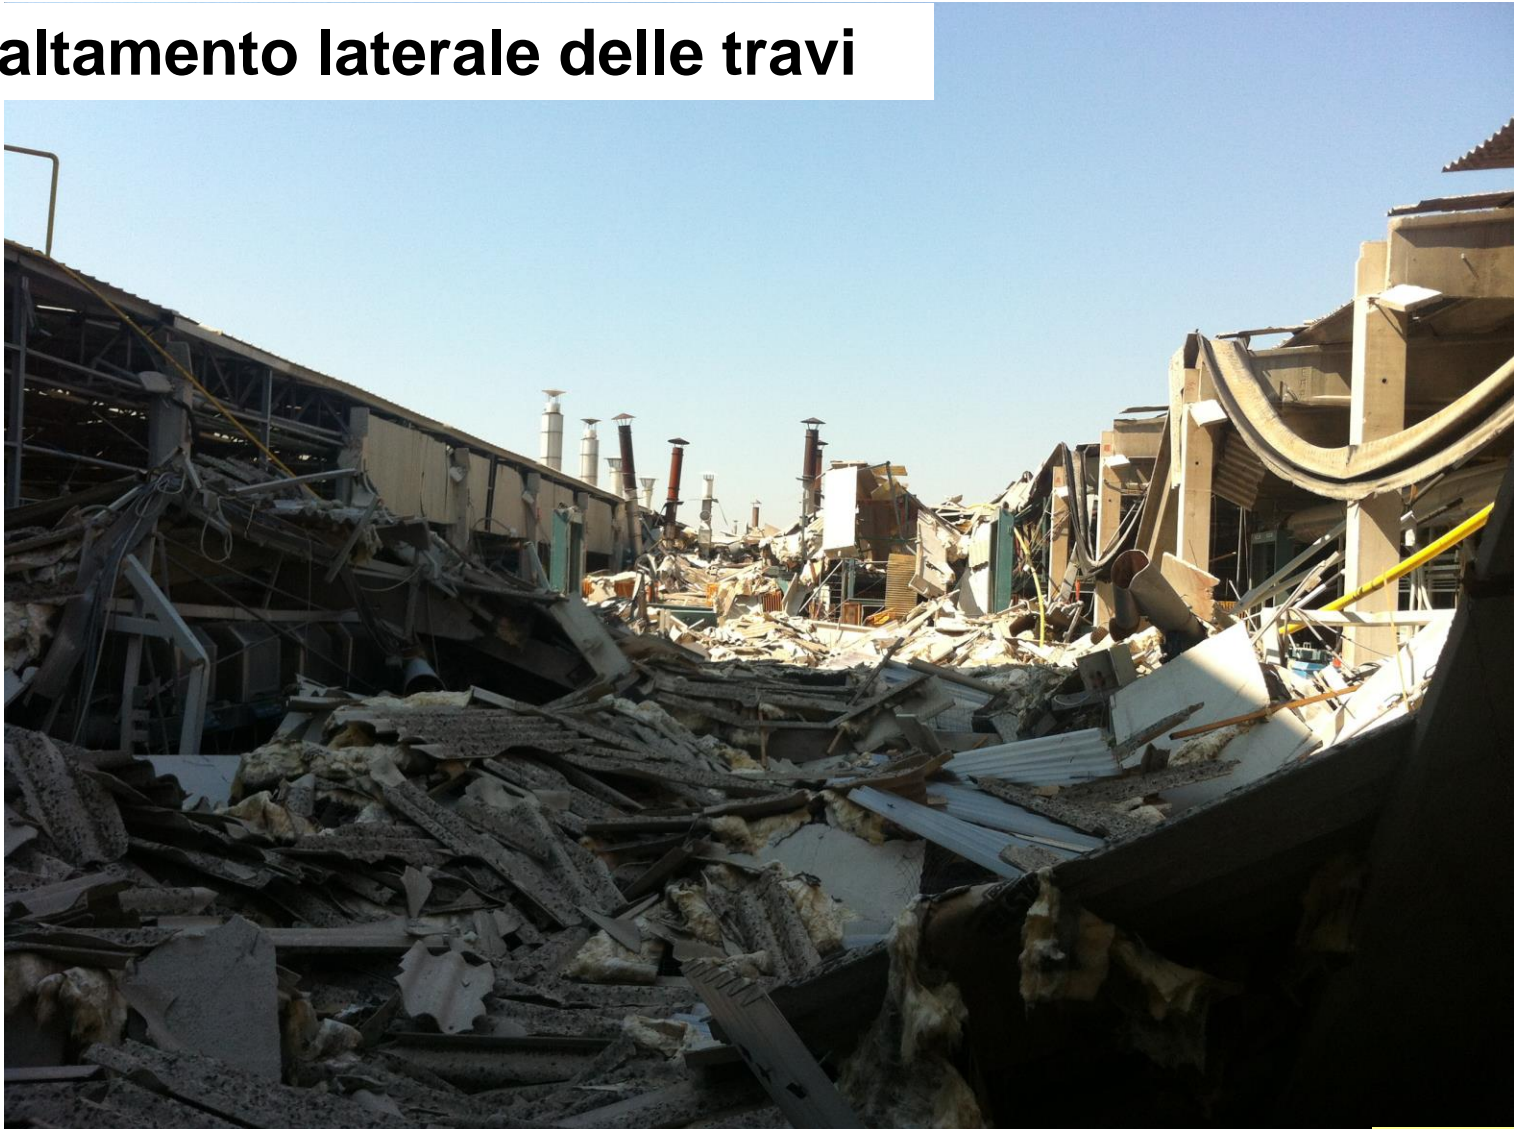
Ribaltamento laterale delle travi

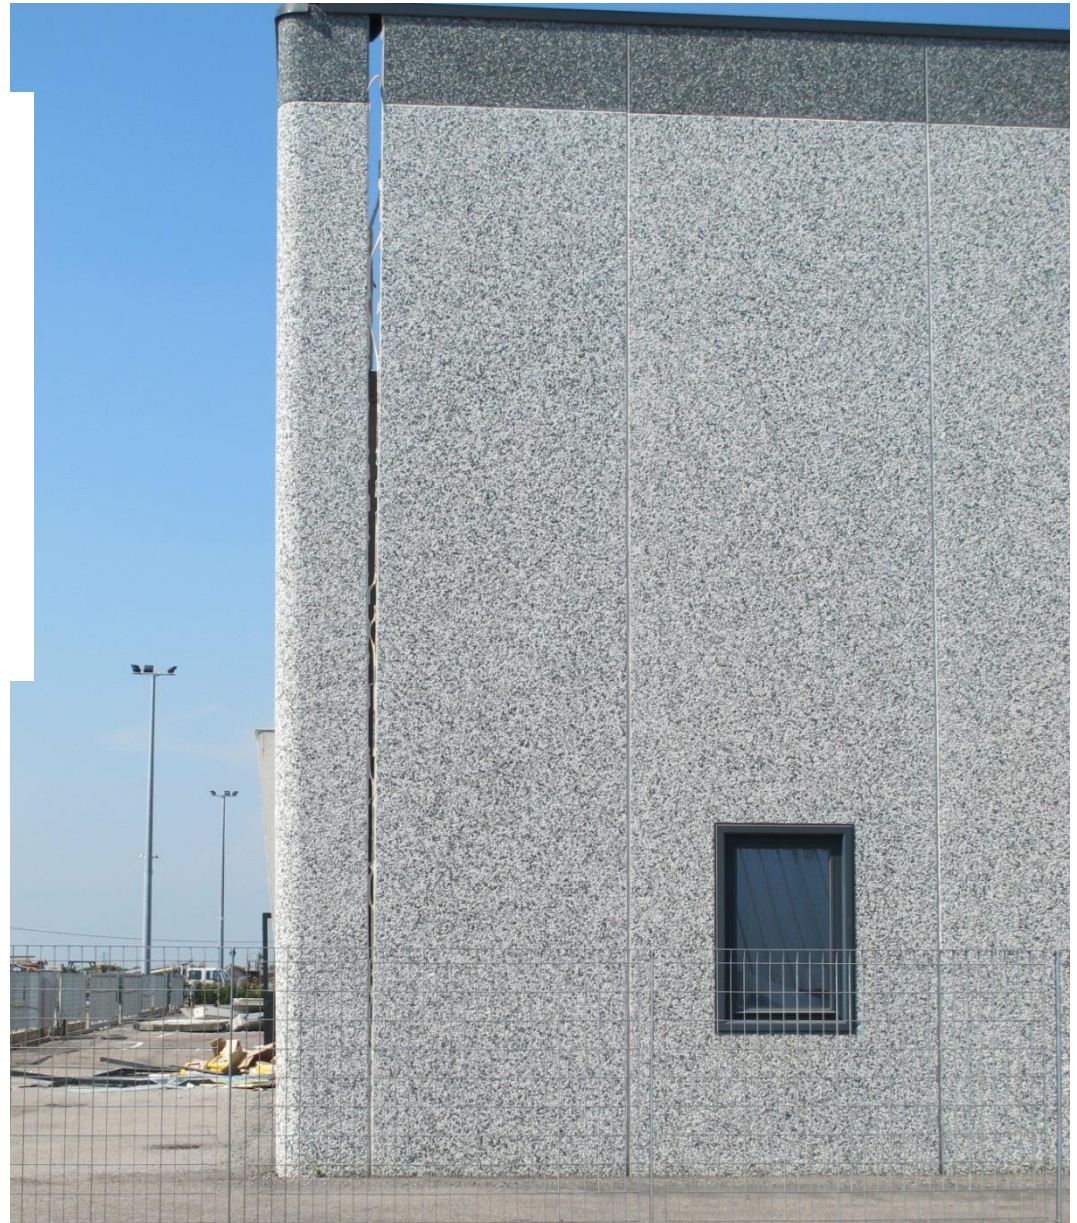
Danno ai pilastri

I pannelli verticali si sono comportati generalmente bene se incastrati alla base

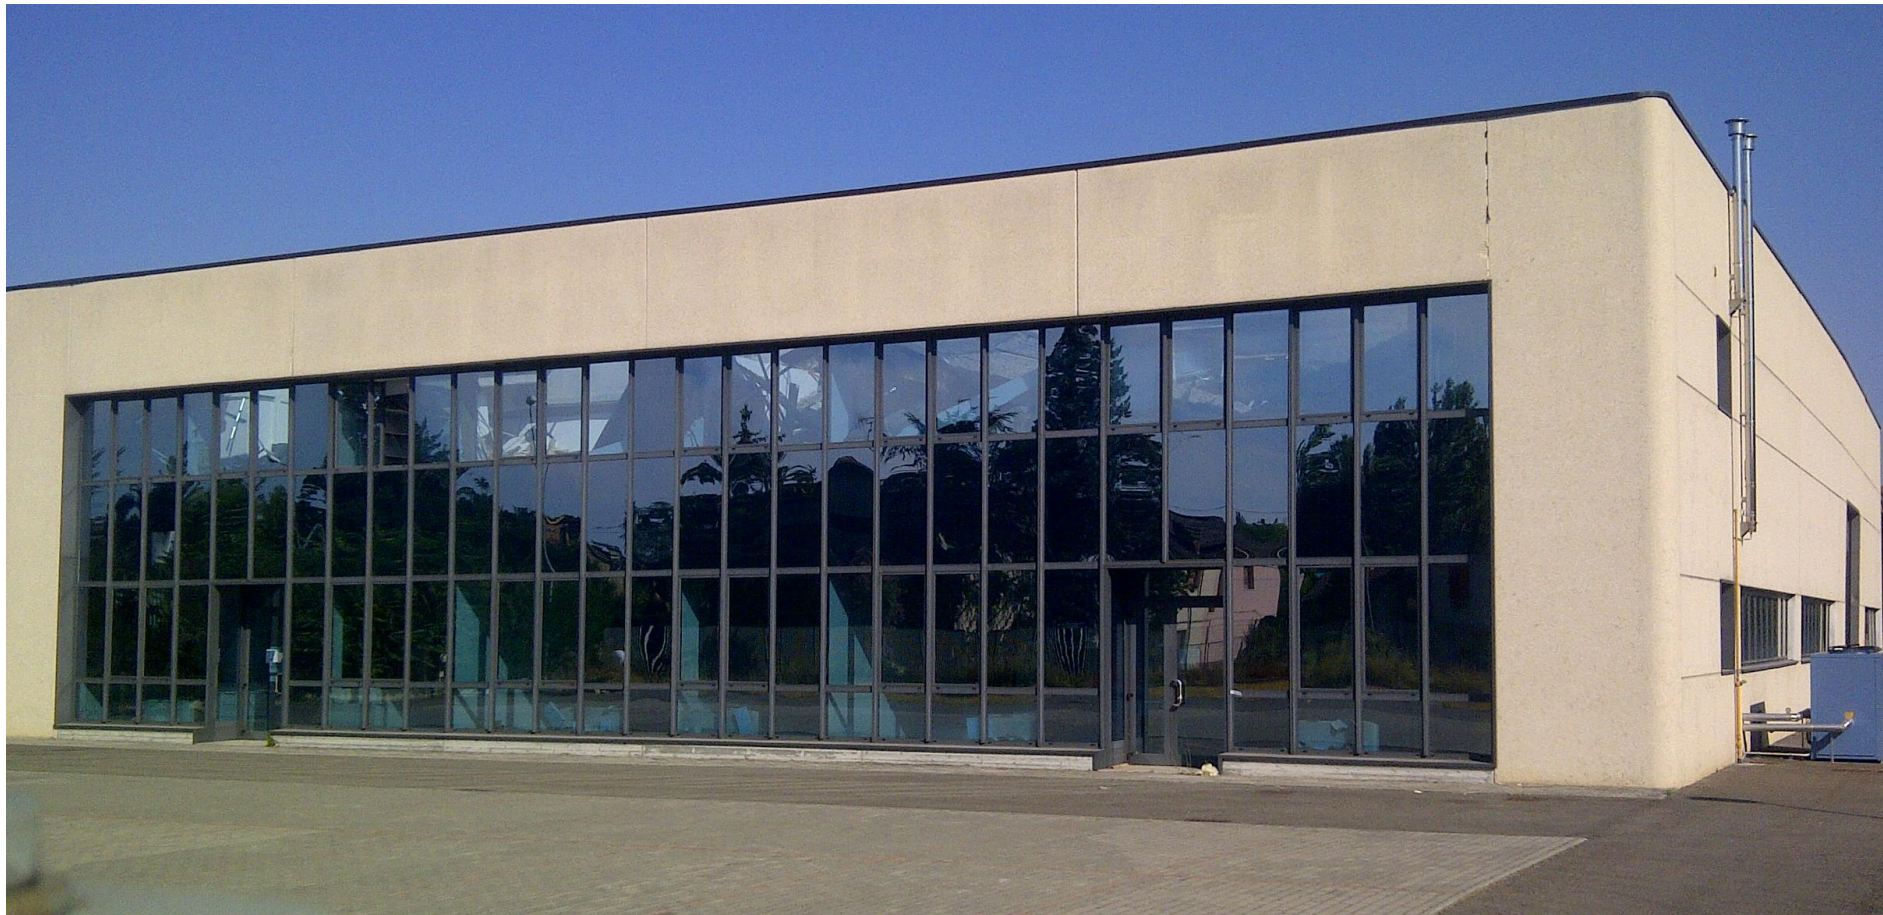
Crollo completo per cedimento dei pilastri interni

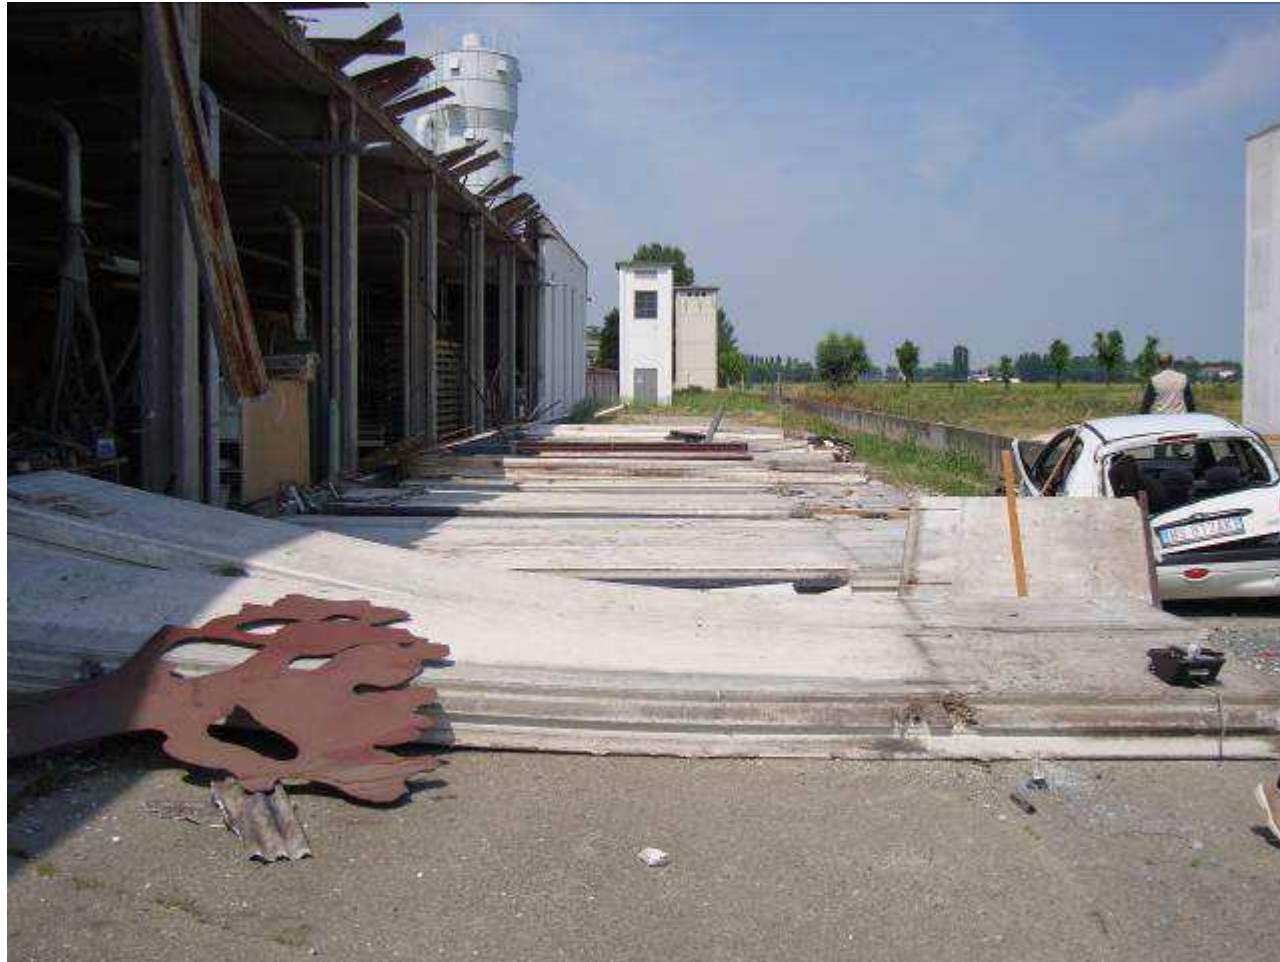
Collasso di pannelli di tamponamento verticali non incastrati nel cordolo di fondazione

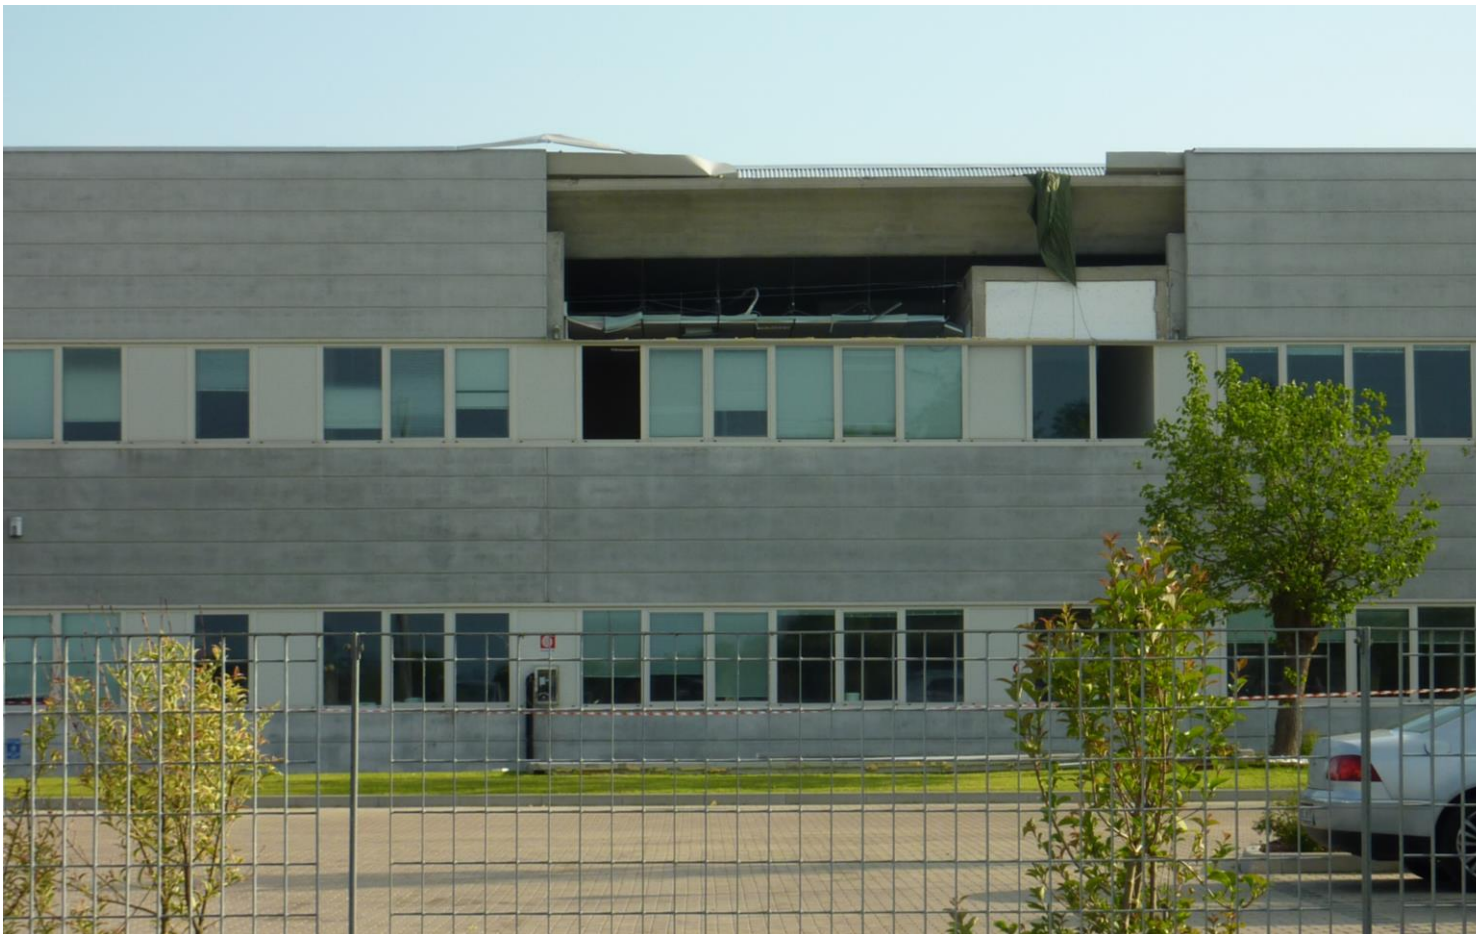
Distacco delle pannellature orizzontali a causa di carenti collegamenti ai pilastri

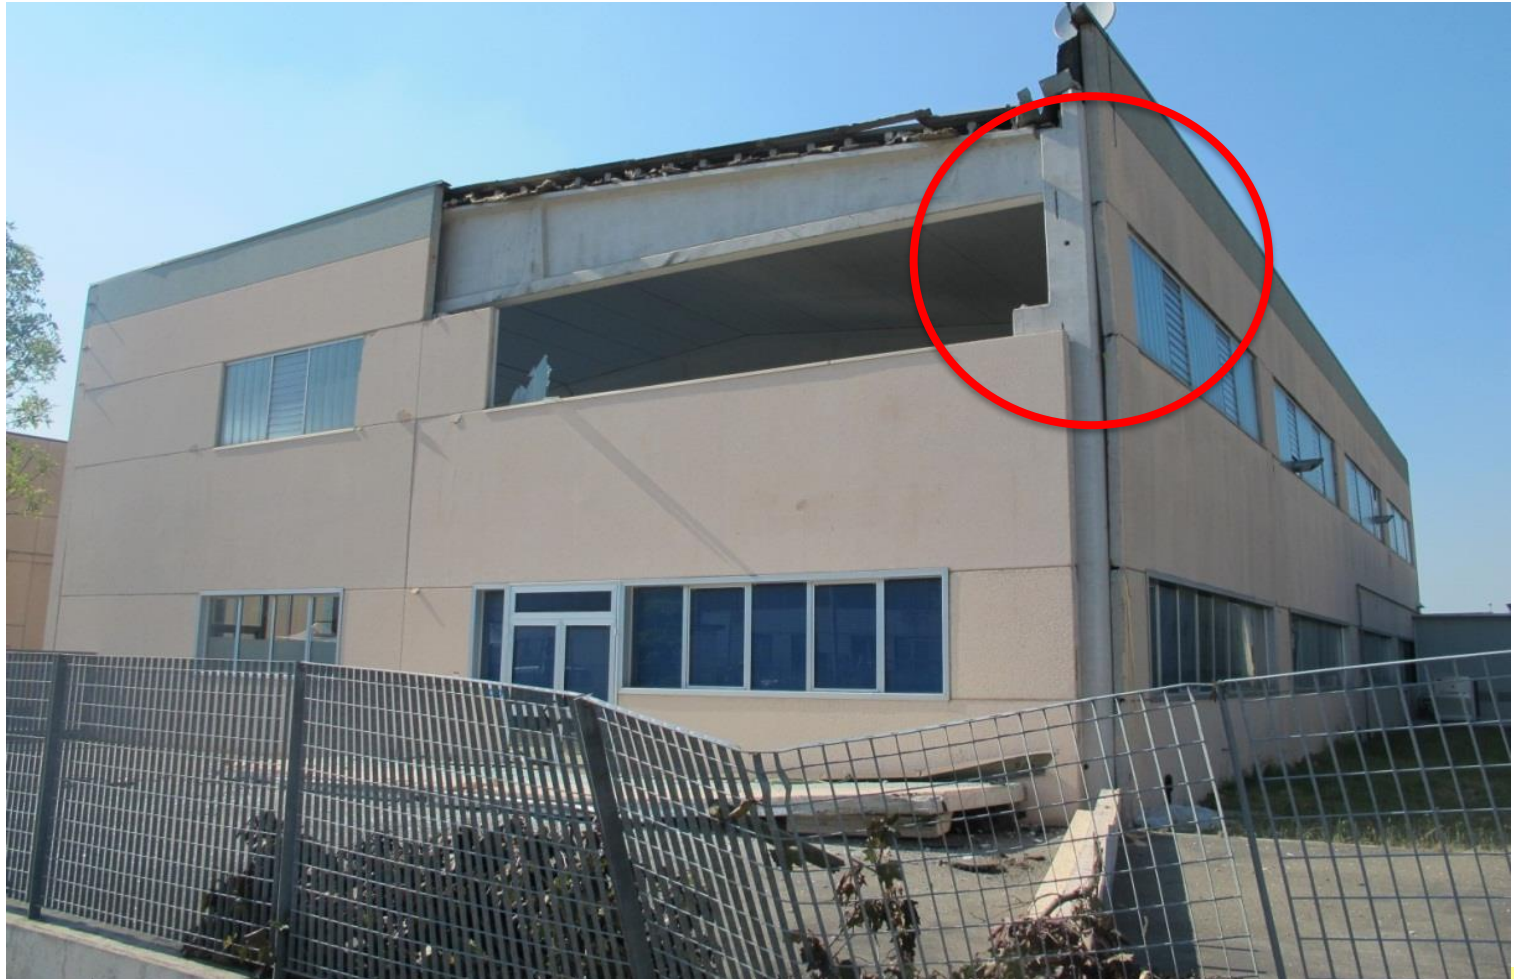
Distacco delle pannellature orizzontali a causa di carenti collegamenti ai pilastri
