Vulnerabilità delle strutture prefabbricate non progettate per azioni sismiche La lezione del sisma dell'Emilia 2012

***Marco Savoia
DICAM – Università di Bologna***

Sisma dell'Emilia – 20 e 29 Maggio 2012

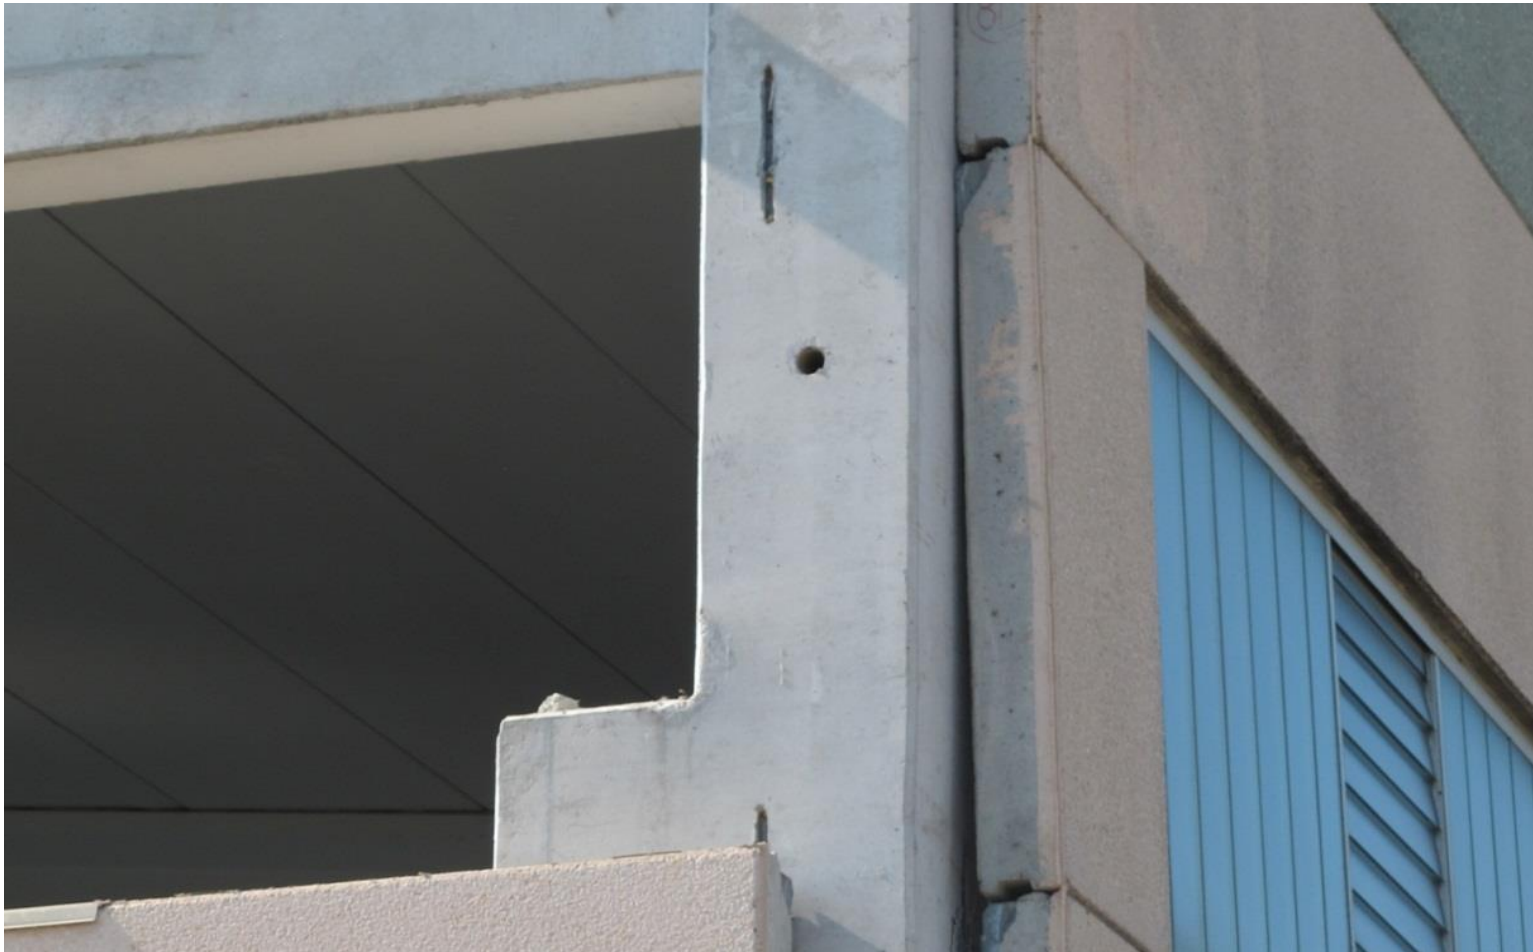
Particolare del collegamento al pilastro

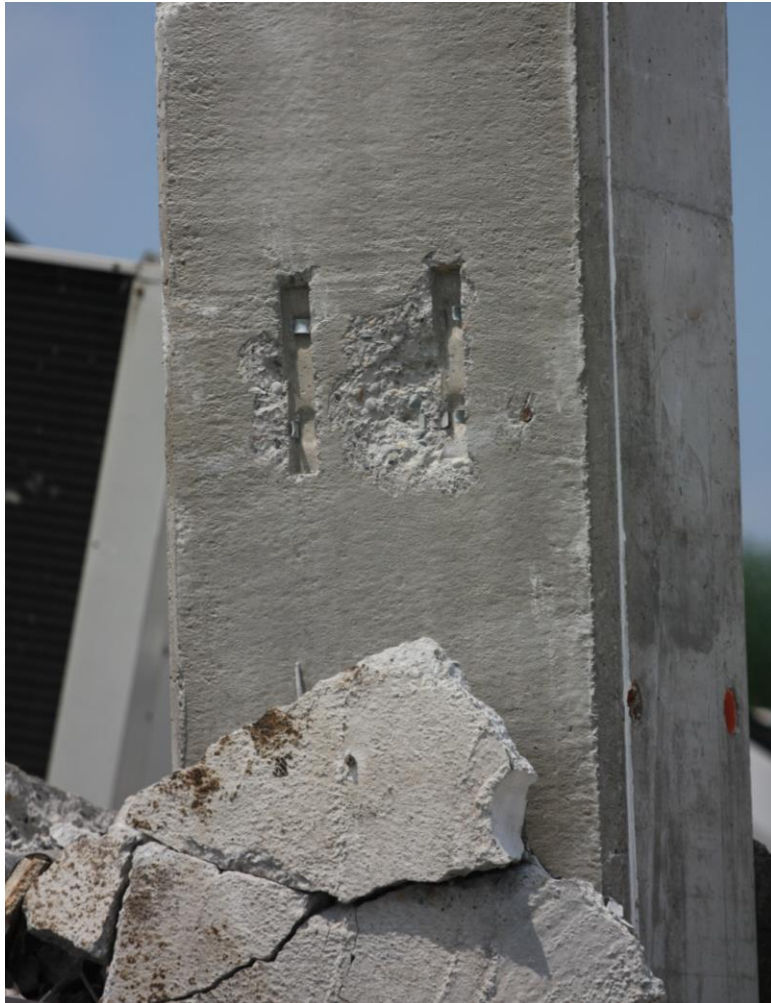
Particolare del collegamento al pilastro

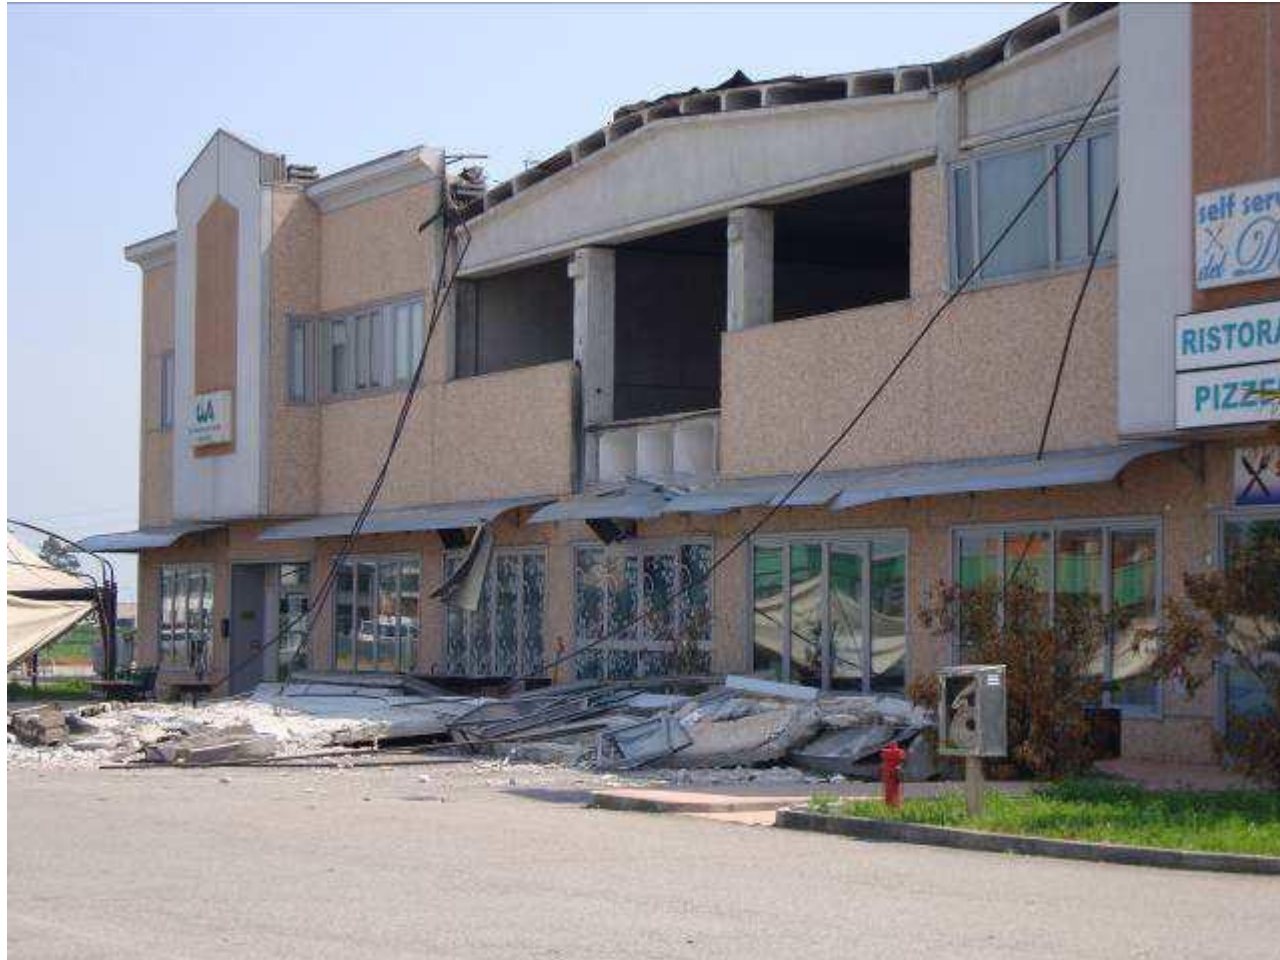
Collasso di pannello di tamponamento di un centro commerciale

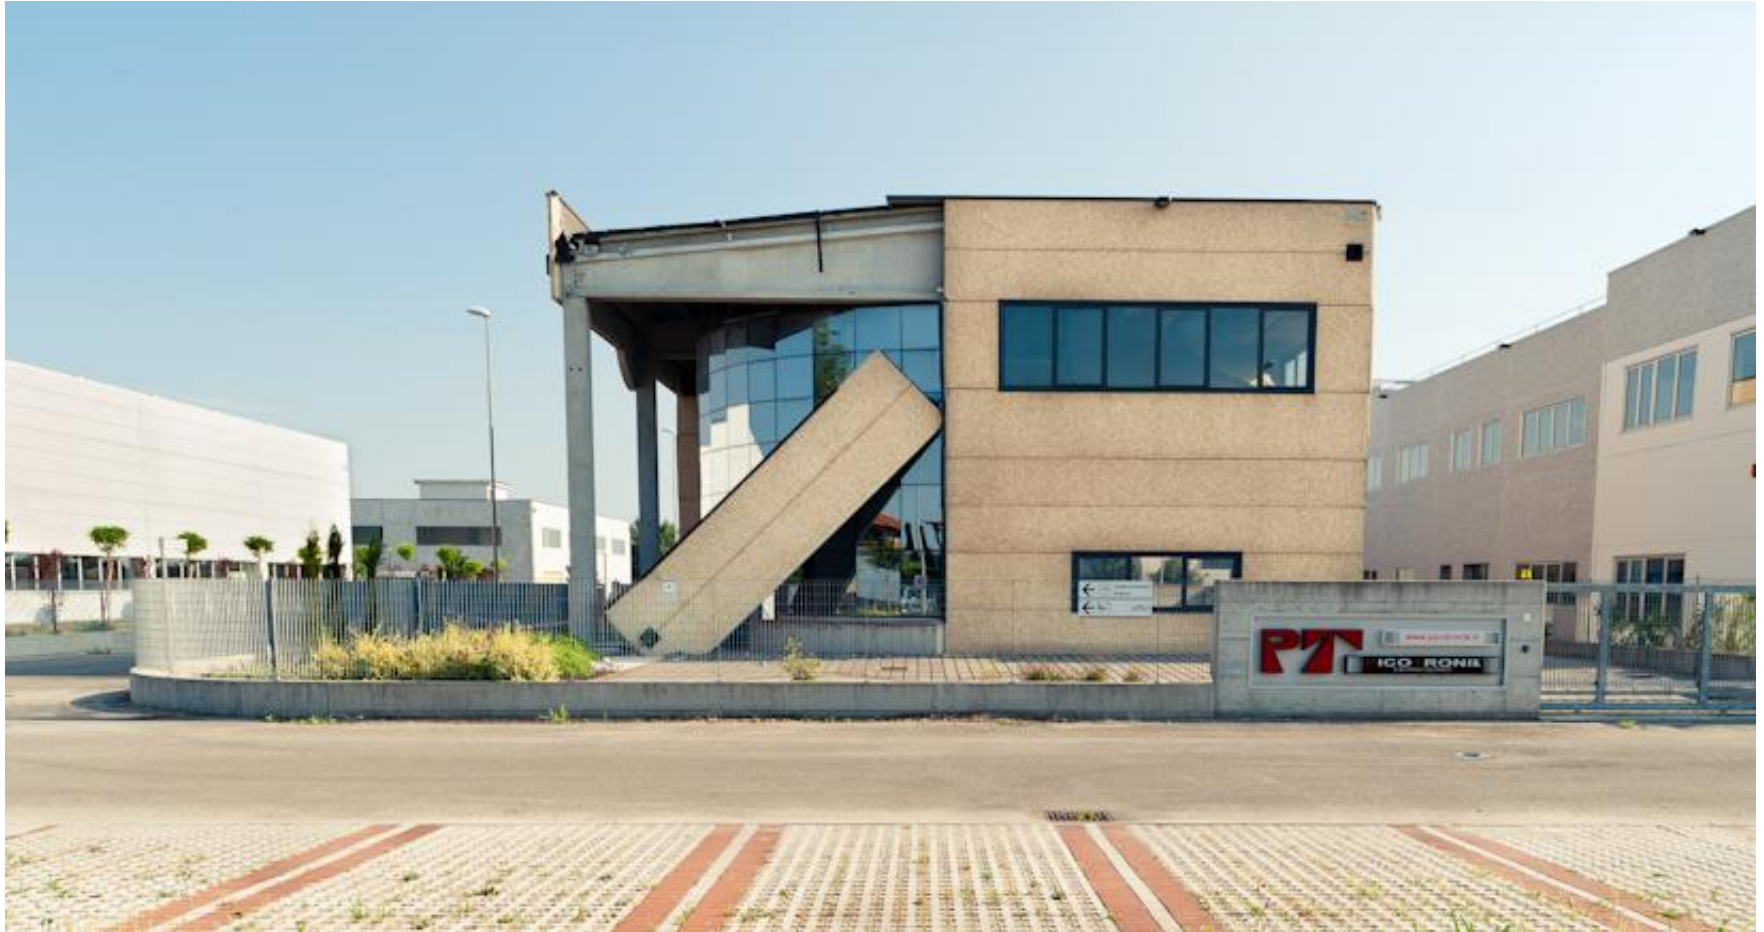
Collasso di pannello di tamponamento di un centro commerciale

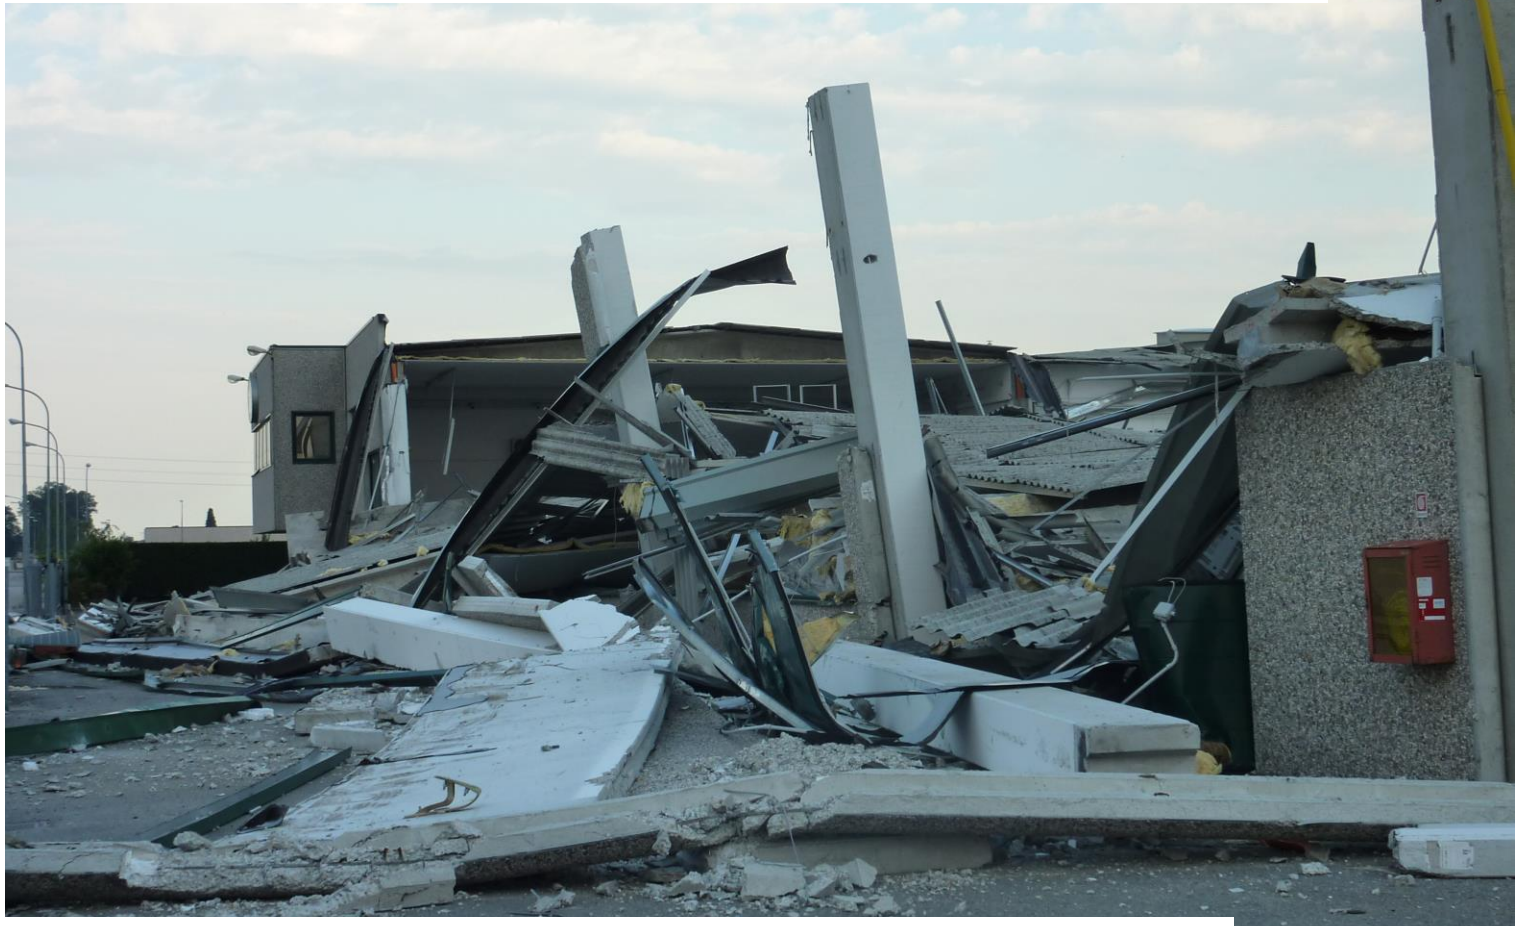
**Problematiche legate alla rotazione dei plinti di fondazione
Spesso la perdita di appoggio della trave è una conseguenza,
non la causa del crollo**

In questo caso non basta collegare trave e pilastro Sant'Agostino

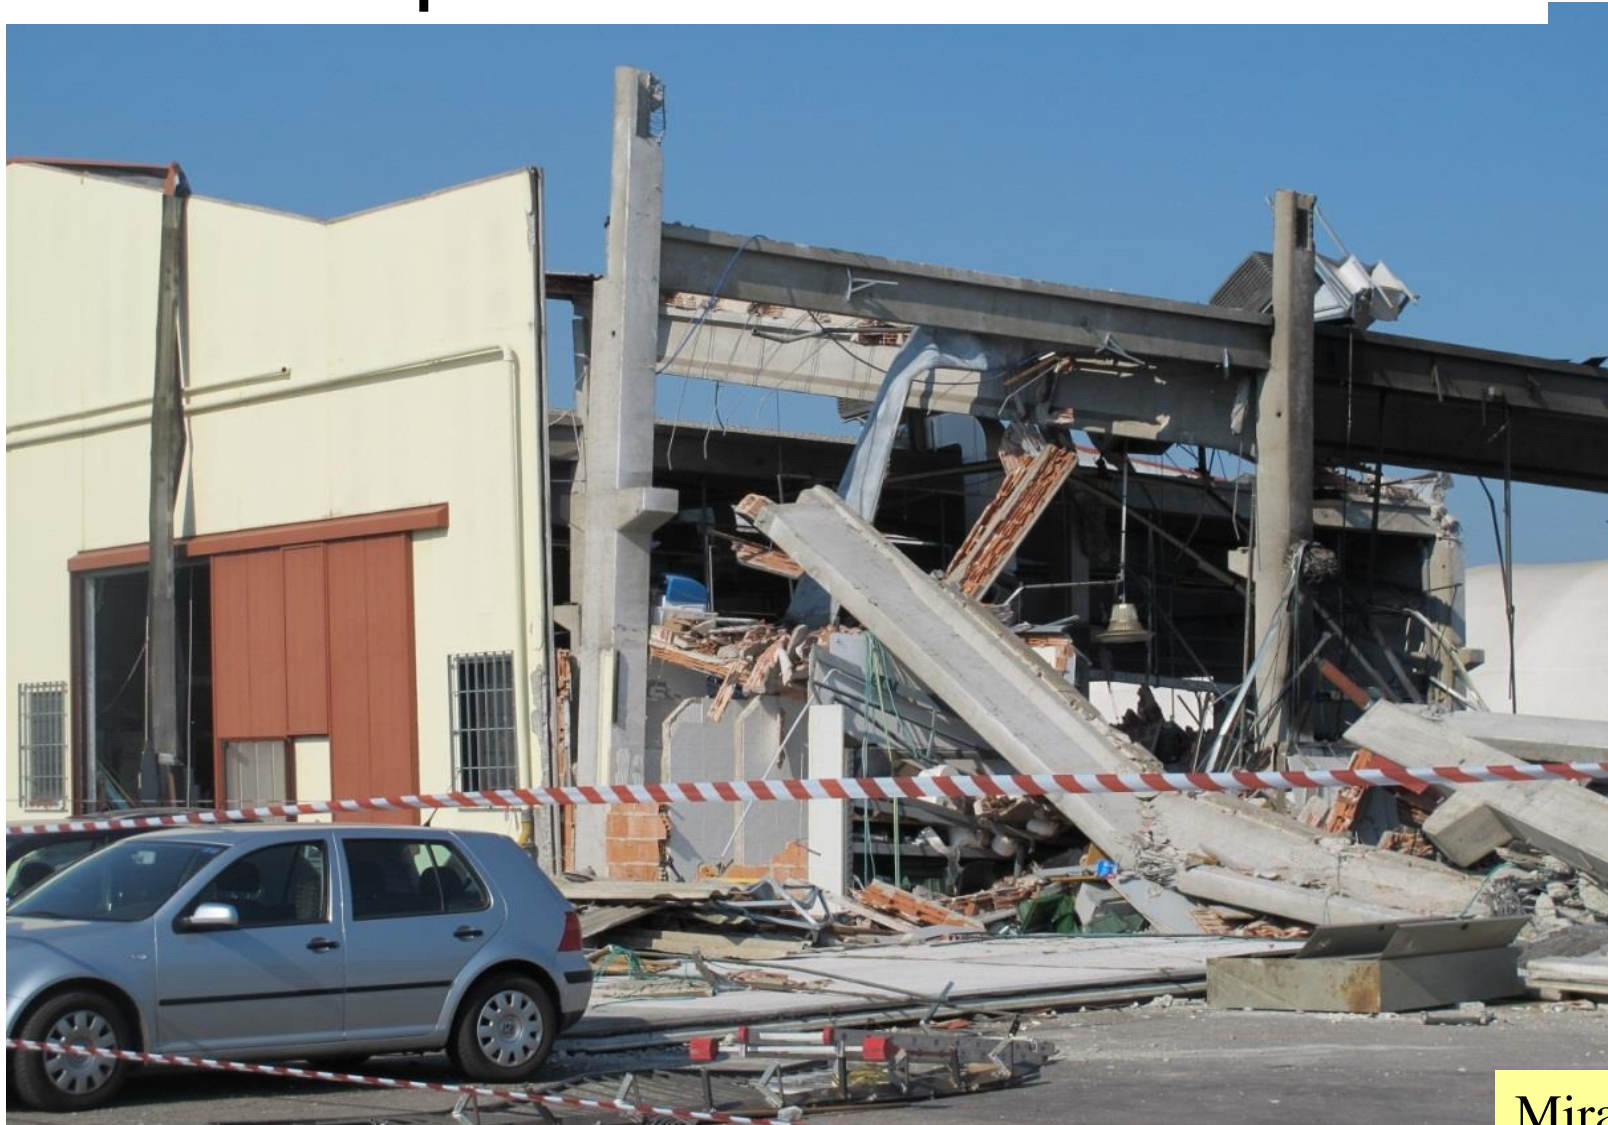
Rotazione di pilastri alla base
