# SALONE DEL RESTAURO

## Sicurezza-Conservazione-Rischi: Tecnici e Beni culturali di fronte al “triangolo delle incertezze”

**Antonio Borri**

Presidente Onorario Centro Studi Sisto Mastrodicasa  
Già Ordinario di Scienza delle Costruzioni nell'Università degli Studi di Perugia

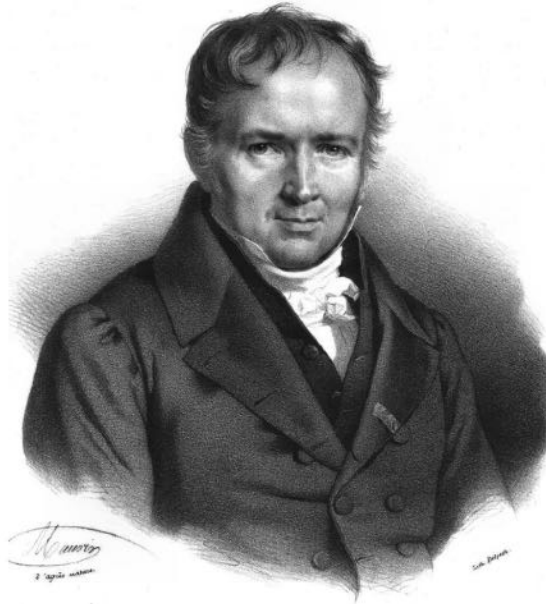
LA PERICOLOSITÀ SISMICA DI UN SITO È **VALUTATA SU BASE STATISTICA**  
TRAMITE LA C.D. LEGGE DEGLI EVENTI RARI:

$$p(n) = [(\lambda V_R)^n e^{-\lambda V_R}] / n!$$

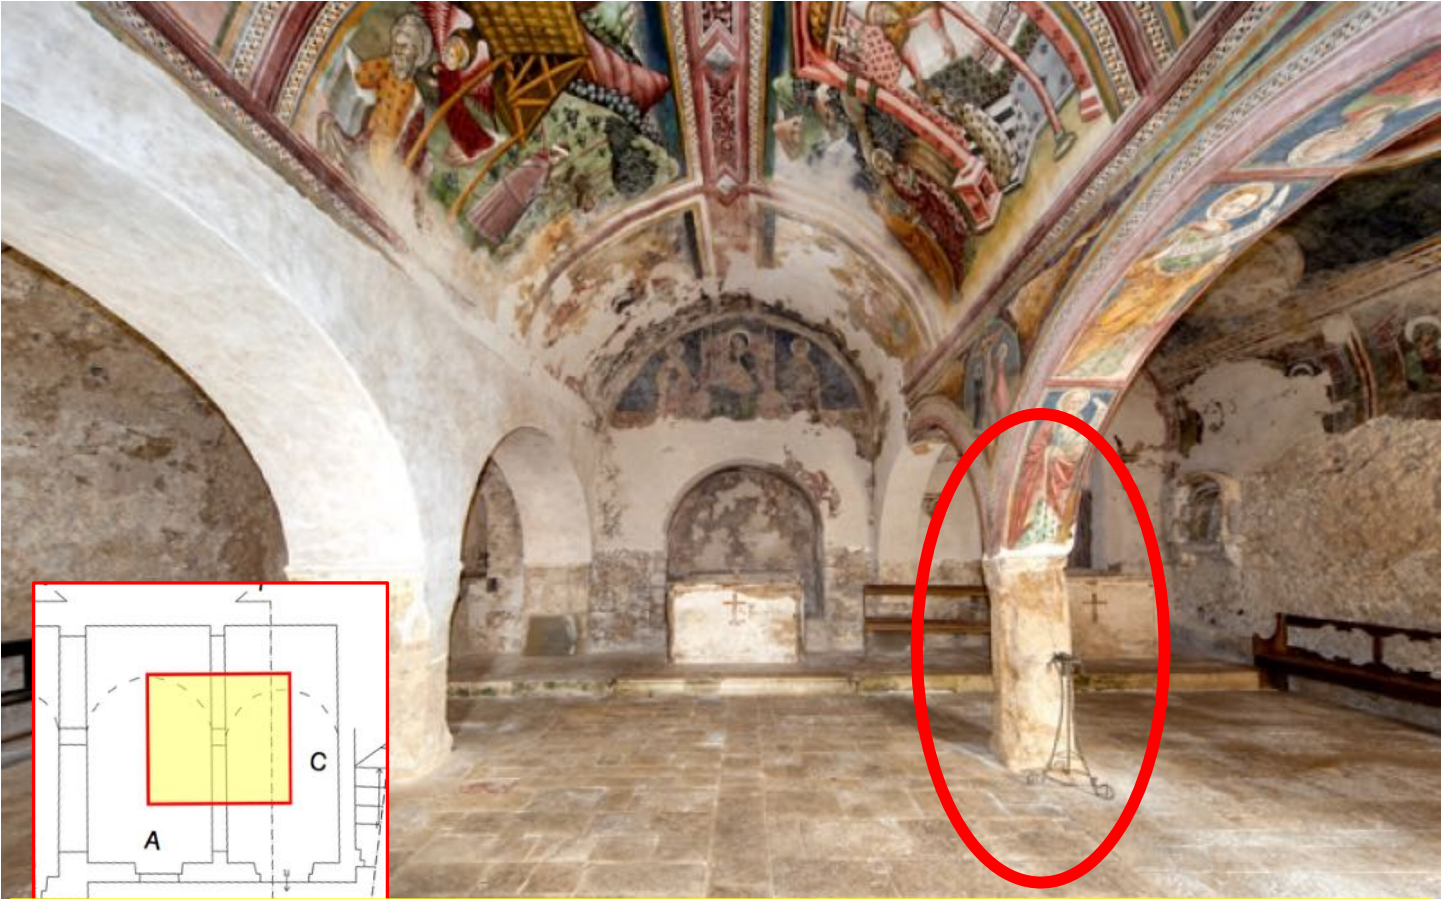
# CHIESA DI SANTA MARIA DI PIAZZA (CAMPI DI NORCIA)

Lavori per il Giubileo del 2000:

**2.454.049,38 Euro**

Lavori dopo sisma '97 (Piano stralcio  
- DGR 5241/1998):

**254.821,18 Euro**

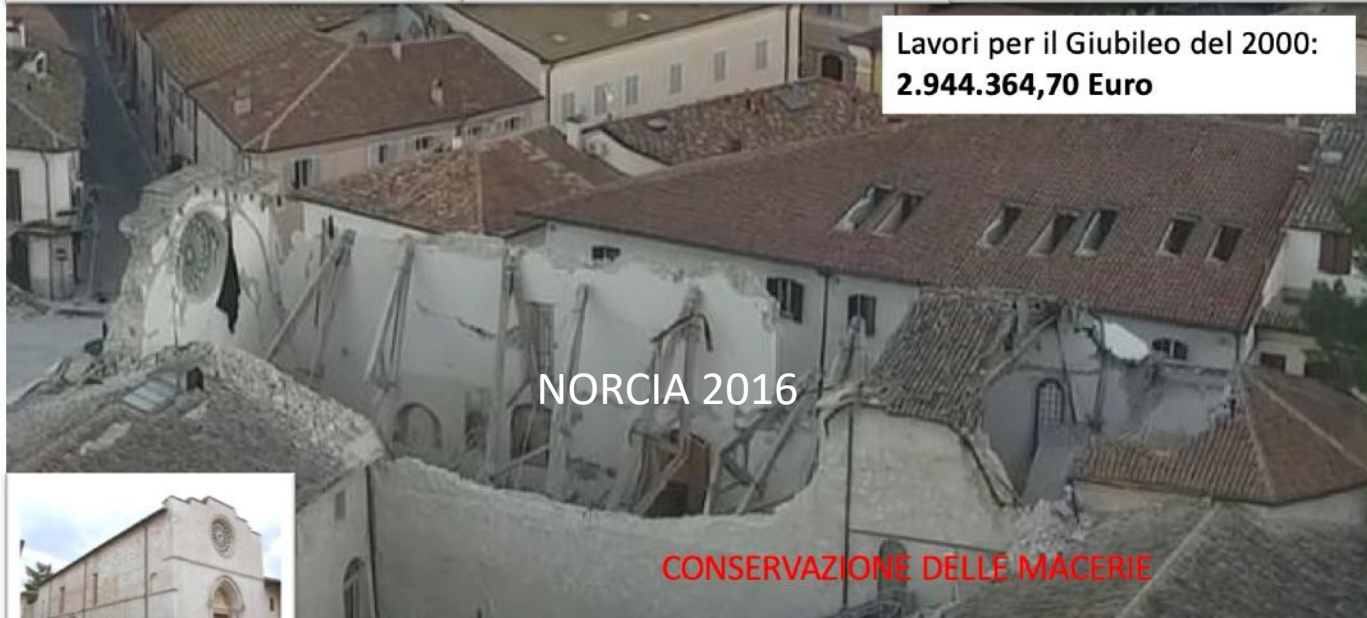
**CHIESA DI SAN BENEDETTO - NORCIA**

Lavori per il Giubileo del 2000:  
**2.944.364,70 Euro**

NORCIA 2016

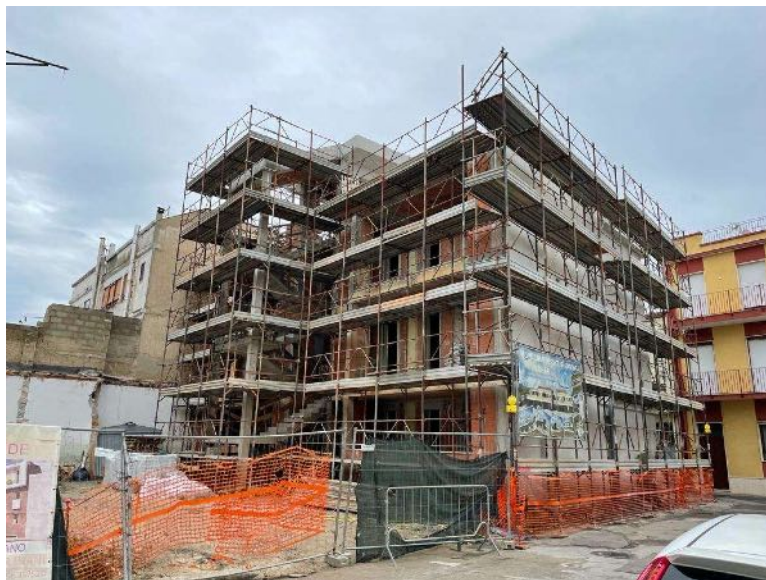
# «SICUREZZA» PER LE NUOVE COSTRUZIONI (**PROGETTAZIONE**)

Per i nuovi edifici il «rischio accettabile» deriva da una scelta di compromesso tra i costi e i benefici di un costruzione più sicura.

→ STANDARD FISSATI DALLE NTC

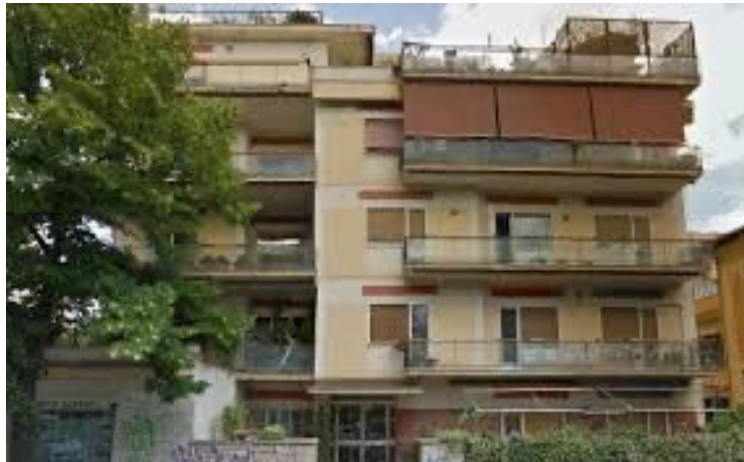
# «SICUREZZA» PER LE COSTRUZIONI ESISTENTI (VALUTAZIONE DEL RISCHIO)

Per gli interventi sugli edifici esistenti, si valuta il rischio e si chiede che sia al di sotto di un limite fissato dalle norme («rischio accettabile»).

→ PARAMETRI INDICATI NELLA CIRCOLARE

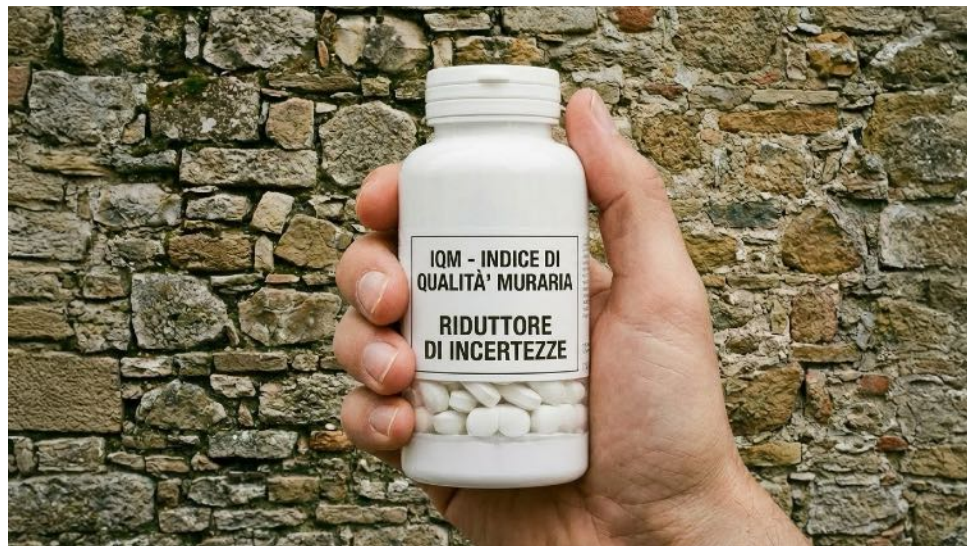
METODI PER LA VALUTAZIONE DELLA QUALITÀ MURARIA:

## **IL METODO IQM**

(Borri-De Maria, 2002)

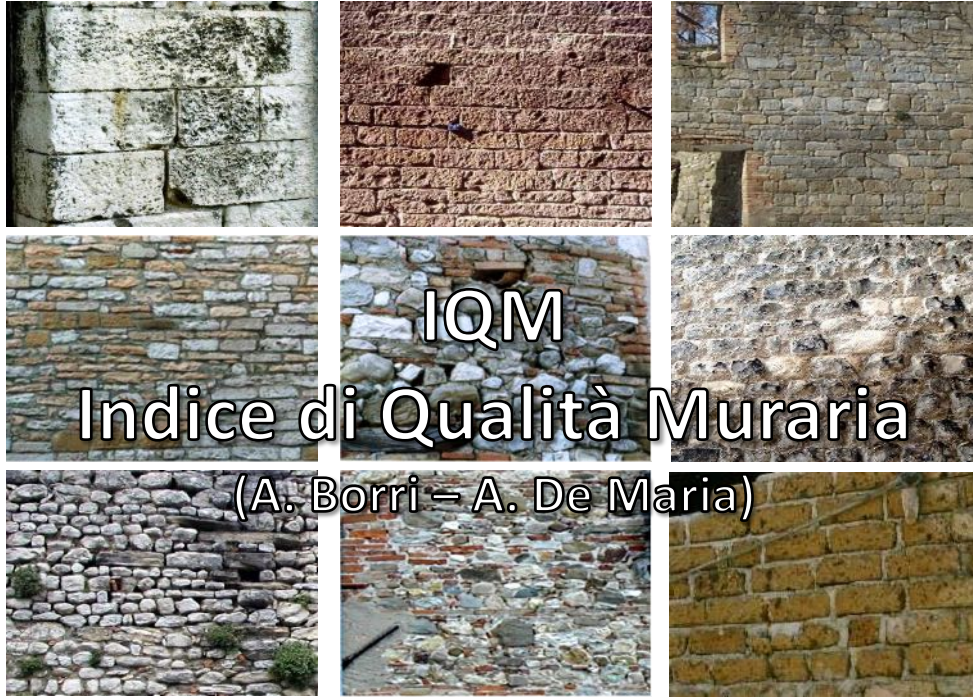
Obiettivi specifici:

- valutazione della possibile risposta strutturale dell'elemento murario;
- stima delle caratteristiche meccaniche.

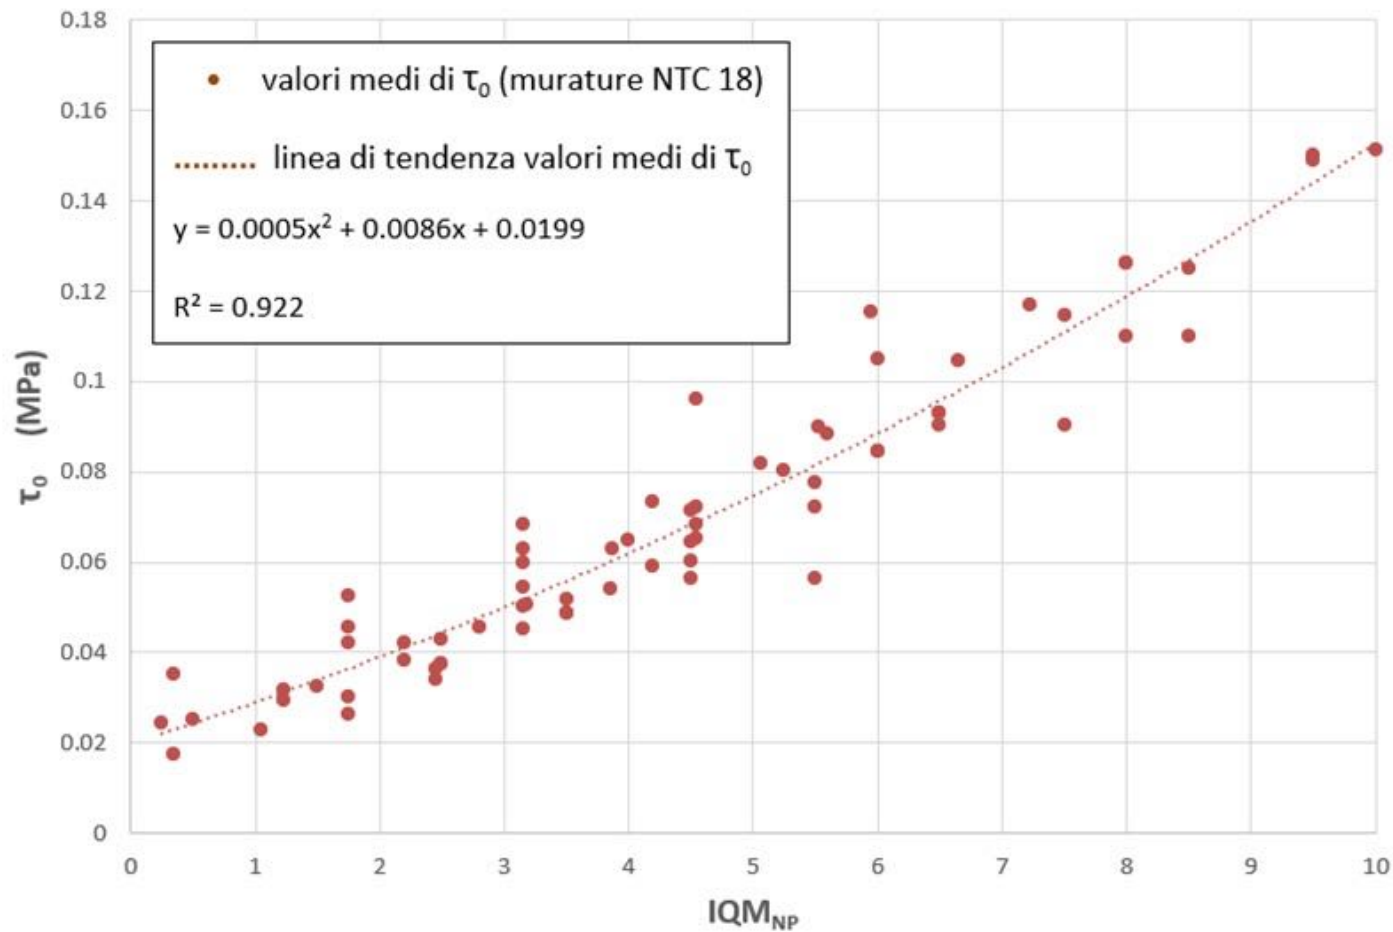
### IQM<sub>NP</sub> vs resistenza tangenziale $\tau_0$

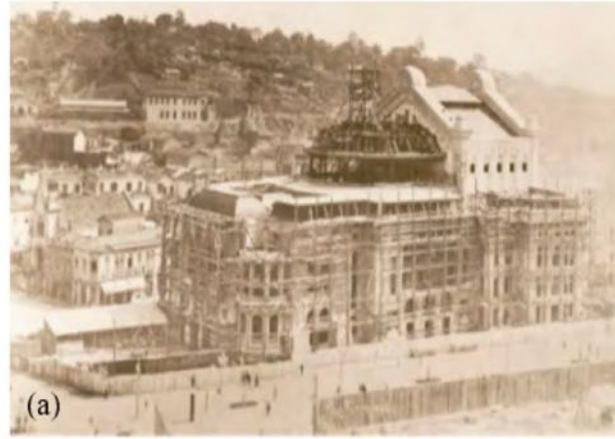
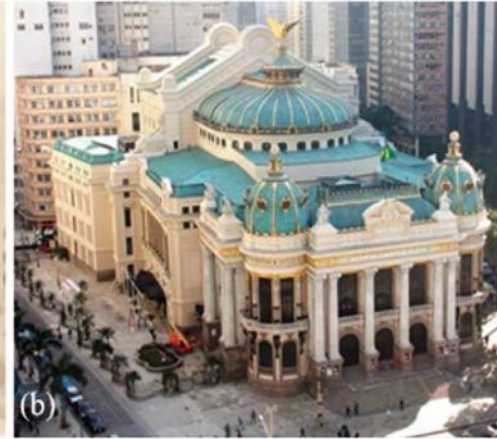
Obiettivo: comprendere il comportamento strutturale, individuare le cause dei danni osservati negli anni '70 (in particolare quelli legati ai cedimenti differenziali del terreno dovuti alla costruzione della metropolitana), e valutare l'efficacia dell'intervento di rinforzo realizzato in quel periodo.

L'IQM è stato utilizzato per integrare le prove dinamiche, ai fini delle modellazioni FEM/DEM per la valutazione di volte e cupole.

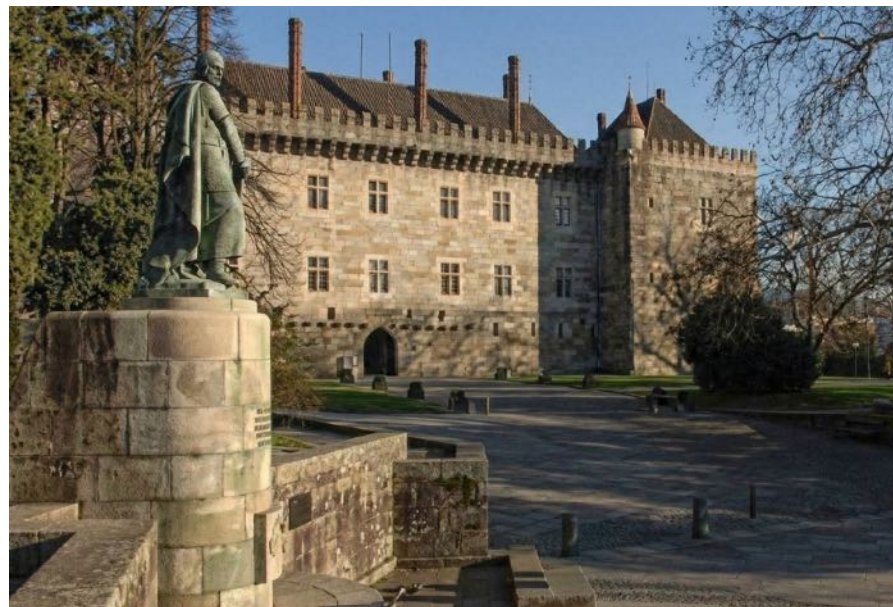
Palazzo Ducale di Guimarães (Portogallo).

L'IQM è inserito nei PDT per valutare la qualità costruttiva delle murature, migliorando la capacità del modello di integrare dati tecnici e di supportare decisioni manutentive e conservative.

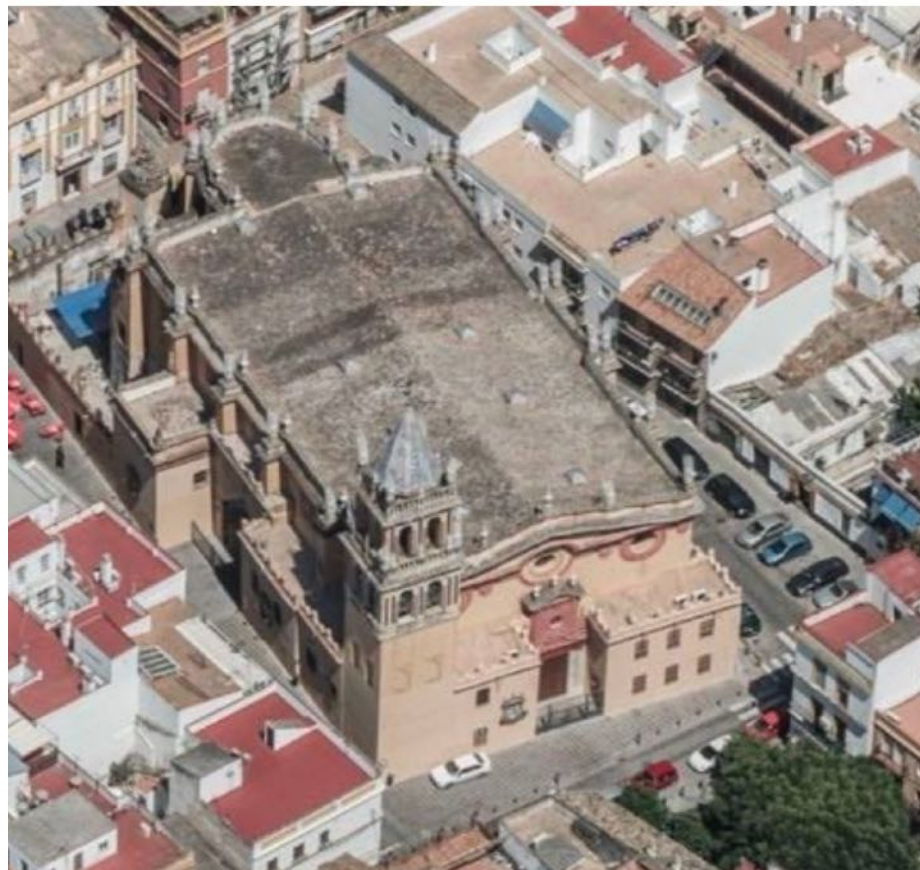
Church of Santa Ana in Seville

L'IQM è impiegato come strumento base per la caratterizzazione qualitativa e quantitativa della muratura della chiesa, senza ricorrere a prove distruttive, fornendo valori coerenti da usare nel modello FEM.

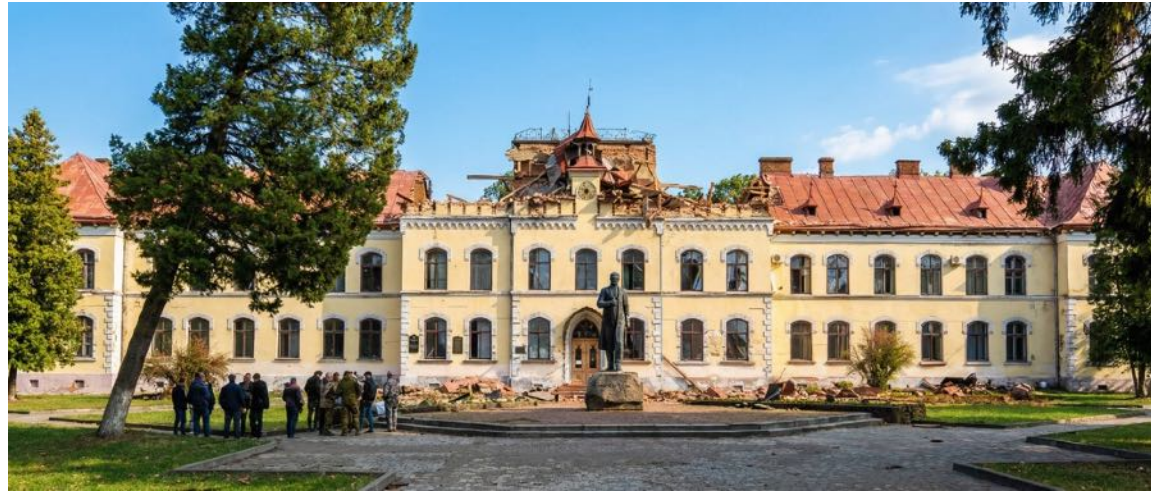
Land Management Building dell’Università Nazionale Ambientale di Lviv (Ucraina)

Obiettivo: valutazione strutturale del “Land Management Building” dell’Università Nazionale Ambientale di Lviv, una costruzione storica in muratura danneggiata da un attacco con drone nel gennaio 2024. Il danneggiamento ha provocato il crollo della copertura, il degrado delle connessioni tra pareti portanti e deformazioni fuori piano delle facciate. L’IQM è stato impiegato come strumento speditivo per valutare la qualità della muratura e stimare il livello di sicurezza, basandosi su osservazioni dirette delle superfici murarie e sulle condizioni costruttive, validando la scelta dei parametri meccanici utilizzati nel modello FEM e orientando la definizione degli interventi di stabilizzazione.

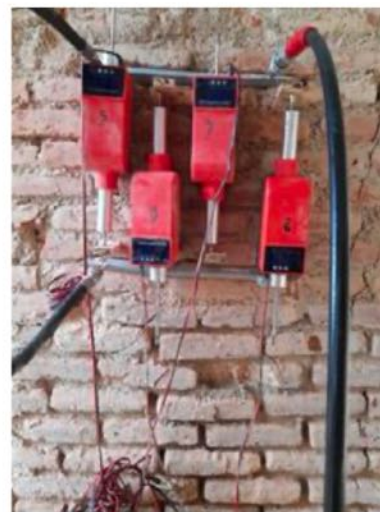
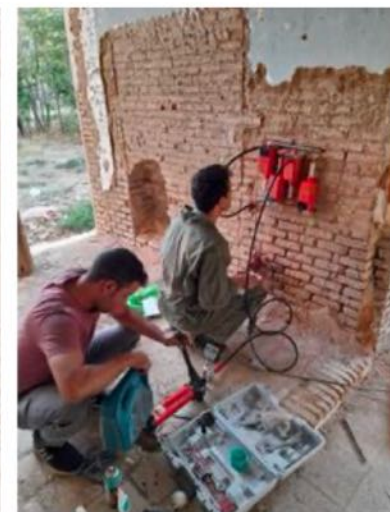
Fig. 4. Sorkheie House: (a) stipulations for the conduction of the tests, (b) arrangement of measuring gauges

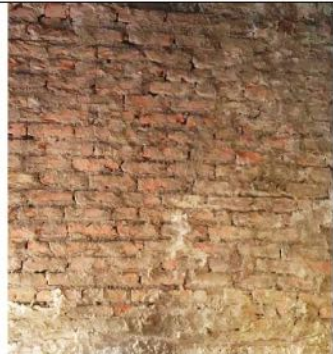
<p>Wall's elevation</p>	
<p>Analysis of horizontal and vertical joints and wall location</p>

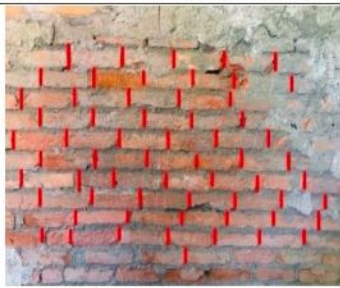
<p>Vertical joints</p>

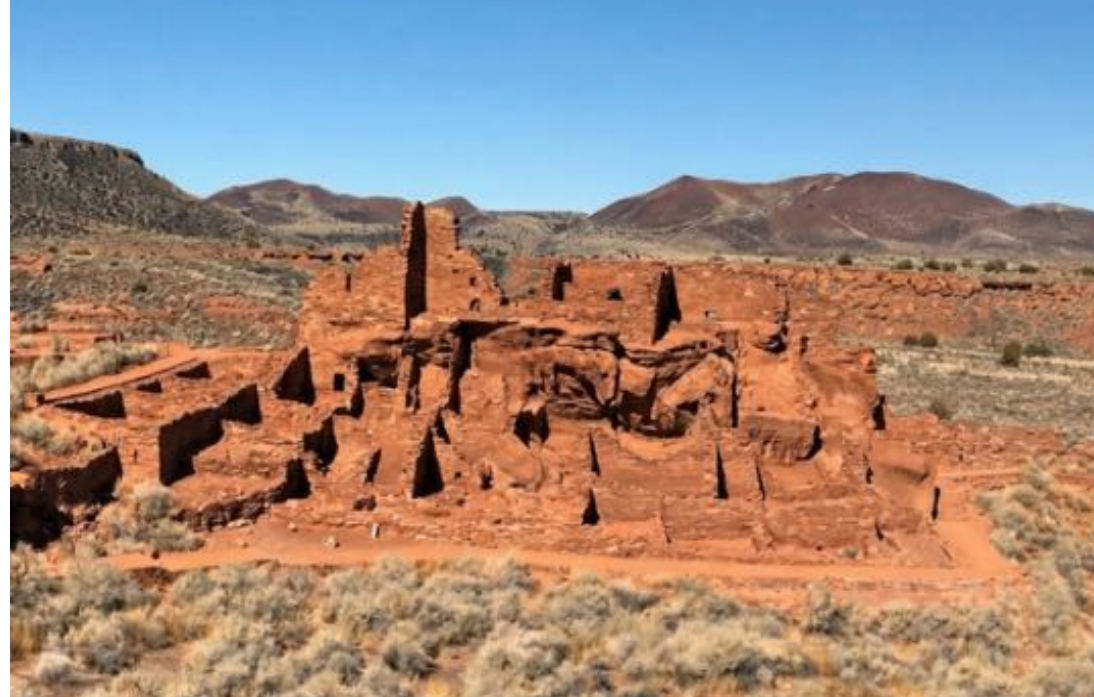
Sito archeologico “The Wupatki Pueblo” in Arizona.

Nel sito preistorico di Wupatki Pueblo in Arizona (USA), costruito con arenaria e malta terrosa, l'IQM è utilizzato come strumento di valutazione qualitativa-quantitativa della muratura, con il fine di derivare i parametri meccanici necessari per le successive fasi di valutazione della vulnerabilità sismica.

L'analisi è organizzata in tre livelli principali: caratterizzazione meccanica della muratura tramite IQM; valutazione della vulnerabilità sismica con metodi a Indice di Vulnerabilità; analisi locale del comportamento dei singoli pannelli murari (curve di capacità e fragilità).

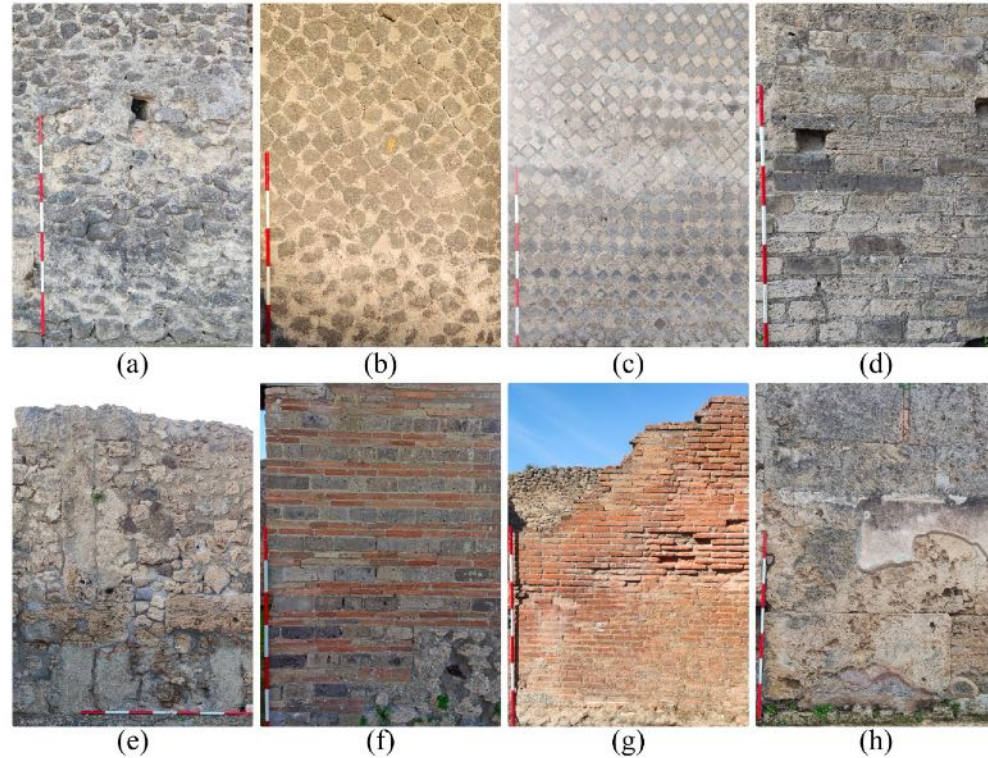
**Fig. 3.** Examples of building techniques used in Pompeii with their position according to the labelling of the Archaeological Park [25]: **a)** *opus incertum* (P VIII 7 E 15); **b)** *opus quasi reticulatum* (P VIII 7 21 38 E); **c)** *opus reticulatum* (P VI 3 E 4); **d)** *opus vittatum* (P VII 9 18 1 E); **e)** *opus africanum* (P V 2 5 a N); **f)** *opus mixtum* (P IX 4 5 d S1); **g)** *opus testaceum* (P VI 14 S 17); **h)** *opus quadratum* (P IX 7 N 5).

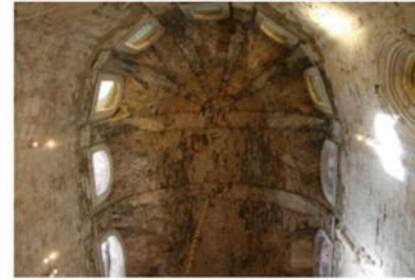
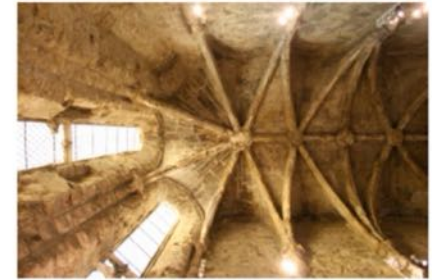
**Figure 6.** Details of the chapels: (a) masonry barrel vault covering the main apse; (b) example of the limestone ribbed vaults covering the secondary chapels.

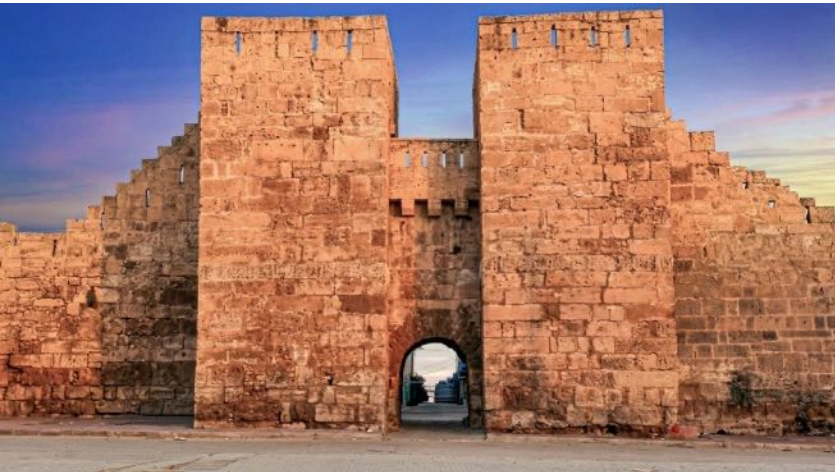
Muro bizantino di Tebessa (Algeria)

**Table 15.** The mechanical properties of the Byzantine Wall provided by NTC and MQI correlation procedures.

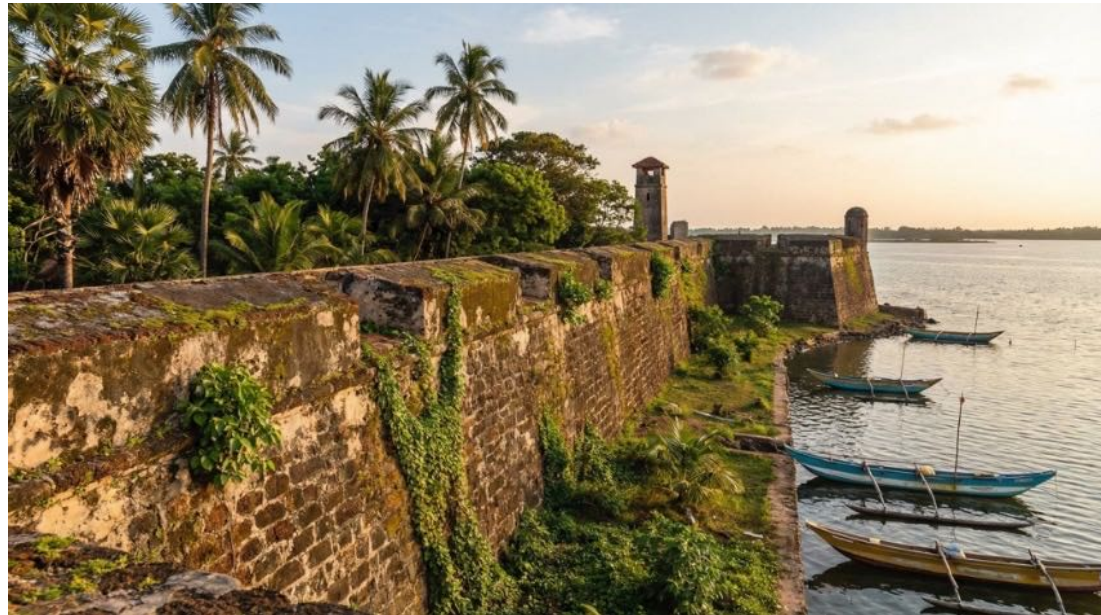
La fortezza di Batticaloa (Sri Lanka)

**Obiettivo:** stimare le proprietà meccaniche della muratura (resistenza a compressione, modulo elastico, modulo di taglio) attraverso un approccio integrato che combina: valutazione esperta e visiva (metodi IQM e GI); prove non distruttive (NDT) — *rebound hammer* (RH) e *ultrasonic pulse velocity* (UPV).

L'approccio è stato applicato a dieci pareti in muratura irregolare di pietra e malta di calce situate in diversi punti della fortezza, dove non era possibile eseguire prove distruttive.

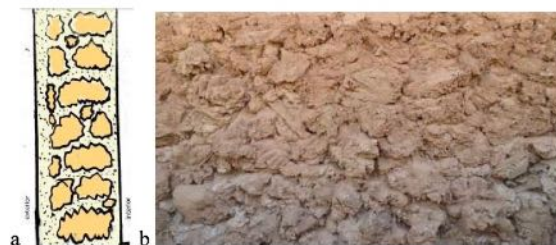
Figure 8. a. Section of 'Desert Rose' stone masonry. b. Wall of masonry building. c. Big 'Desert Rose' blocks.

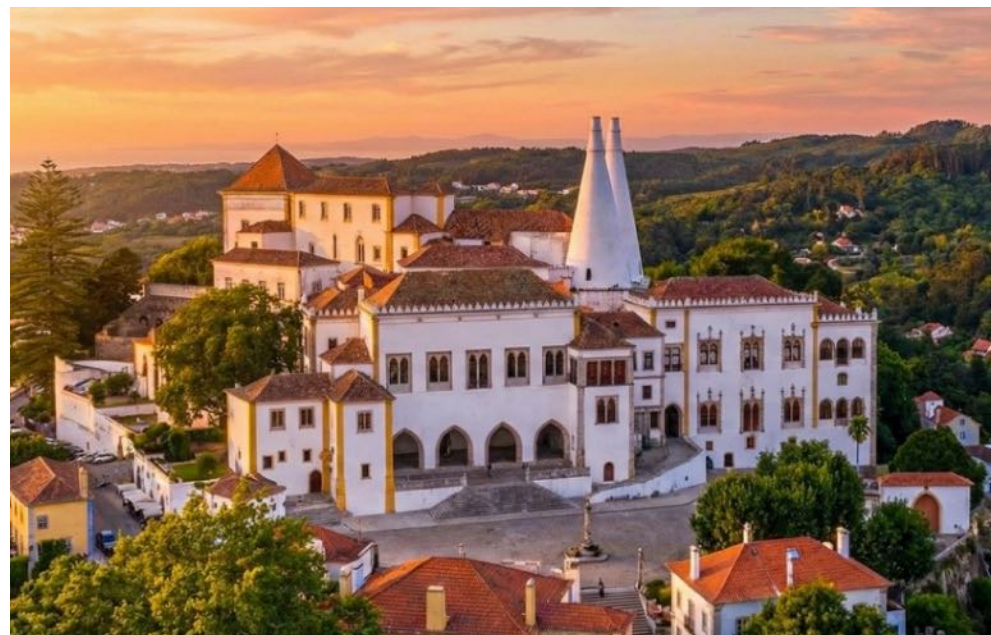
Il Palácio Nacional de Sintra (Portogallo)

Sono state utilizzate prove con sclerometro a rimbalzo per valutare la qualità degli elementi in pietra e dei giunti di malta, e prove con martinetto piatto per valutare le proprietà meccaniche delle murature.

I risultati hanno permesso di proporre nuovi criteri quantitativi per valutare la qualità di malte e pietre nell'IQM e di supportare la decisione di applicare il fattore di moltiplicazione relativo alla qualità delle malte nella metodologia delle NTC 2018.

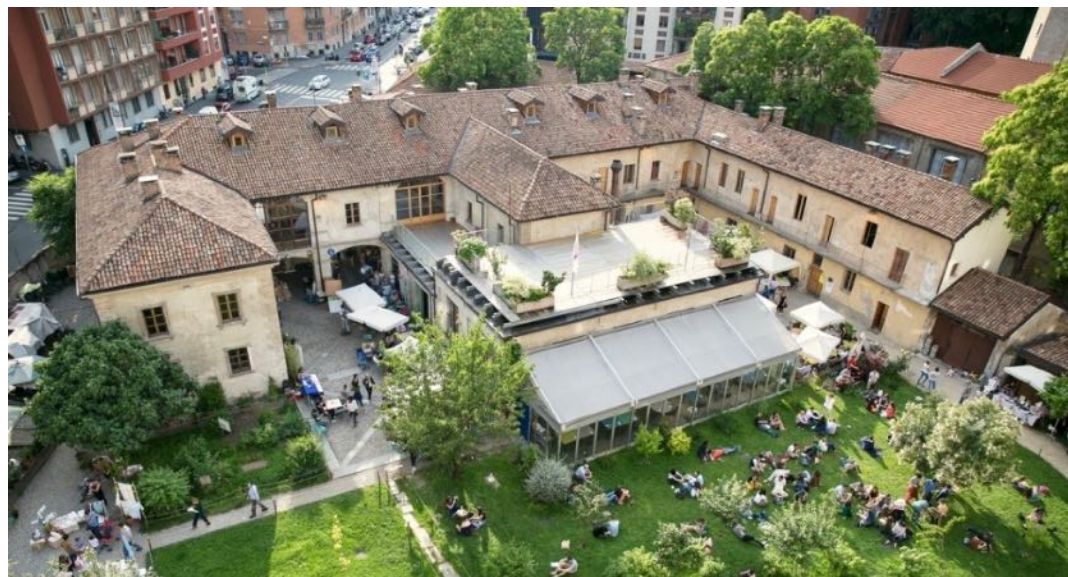
Cascina "Cuccagna", Milano.

risultati vengono inseriti nel modello BIM, assieme ad altri indicatori di vulnerabilità (irregolarità, connessioni, degrado, ecc.).

Da qui derivano: un giudizio qualitativo complessivo di vulnerabilità; la stima di un fattore di sicurezza convenzionale correlato all'IQM; una mappatura grafica nel modello 3D che evidenzia i pannelli più deboli o disconnessi.
