# **LA RISTRUTTURAZIONE DI UN EX OPIFICIO IN UN CENTRO STORICO CITTADINO**

**ING. AMEDEO ROMANINI  
LUCCA**

## **CANTIERI, SICUREZZA & SALUTE: DAL PROGETTO AL COLLAUDO FINALE**

### **Intervento di restauro dell'ex convento di San Domenico – ex Manifattura Tabacchi in Lucca**

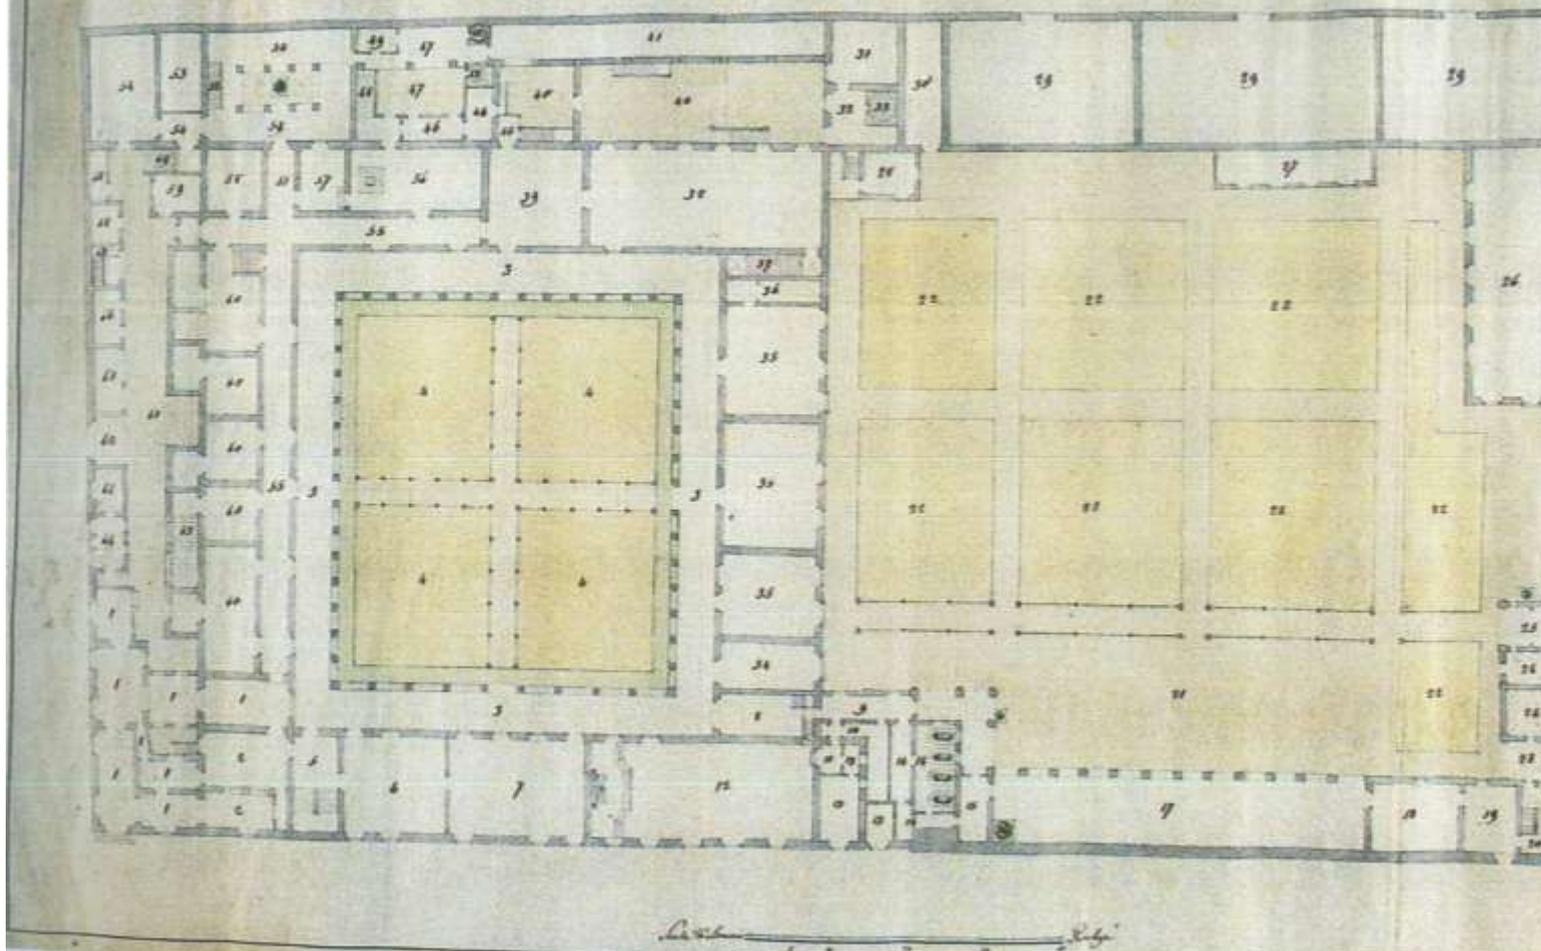
*Pianta del Pian Terreno del Reale Istituto Maria Luisa (1822)*

1. Ingresso principale. 2. Parlatorio. 3. Chiostro. 4. Orto. 5. Ingresso alle scale. 6-7. Stanza per la Scuola del Ballo. 8. Andito per la comunicazione al piano superiore. 9. Andito. 10. Ingresso alla sacrestia. 11. Ingresso alla Chiesa. 12. Chiesa. 13. Stanza per la confezione. 14. Andito e bagni. 15. Stanza per uso delle cove. 16. Caldaia per i bagni. 17. Stanzone per i vasi di agrumi. 18. Stanza della Direzione. 19. Ingresso alla medesima. 20. Luogo comodo. 21. Passaggio per l'orto. 22. Terreno per la coltivazione. 23. Posto coperto. 24. Magazzini. 25. Ingresso nell'orto. 26. Granata. 27. Magazzino. 28. Stanza per l'ortolano. 29. Stipari della Cittadella. 30. Stanza rustica. 31. Stanza ad uso di legnaro. 32-33. Stanza con forno. 34.

Andito di ingresso all'orto. 35. Stanza di ricreazione per la classe. 36. Stanzone particolare. 37. Scala per il piano superiore. 38. Refettorio. 39. Anti refettorio. 40. Corte interna. 41. Legnaro. 42-43. Forni. 44-46. Diversi stanzini addetti alla cucina. 47. Corte, e sito coperto addetto alla cucina. 48. Scala. 49. Stanzone addetto alla cucina. 50. Sito coperto in parte per i bucati. 51. Pozzo. 52. Scala. 53-54. Stanza con pile. 55. Andito. 56. Cucina. 57. Retro cucina. 58-59. Stanza addetta alla cucina. 60. Economato e stanza addetta. 61. Corte interna. 62. Ingresso percorsi. 63. Scale per la cantina. 64. Stanza per il Fattore. 65. Sito scoperto per la legna. 66. Magazzino. 67. Scala. 68. Magazzini. 69. Scala.

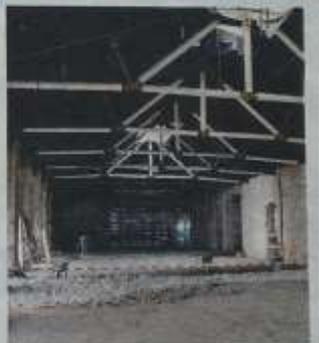
Gli interventi effettuati sul tetto della struttura

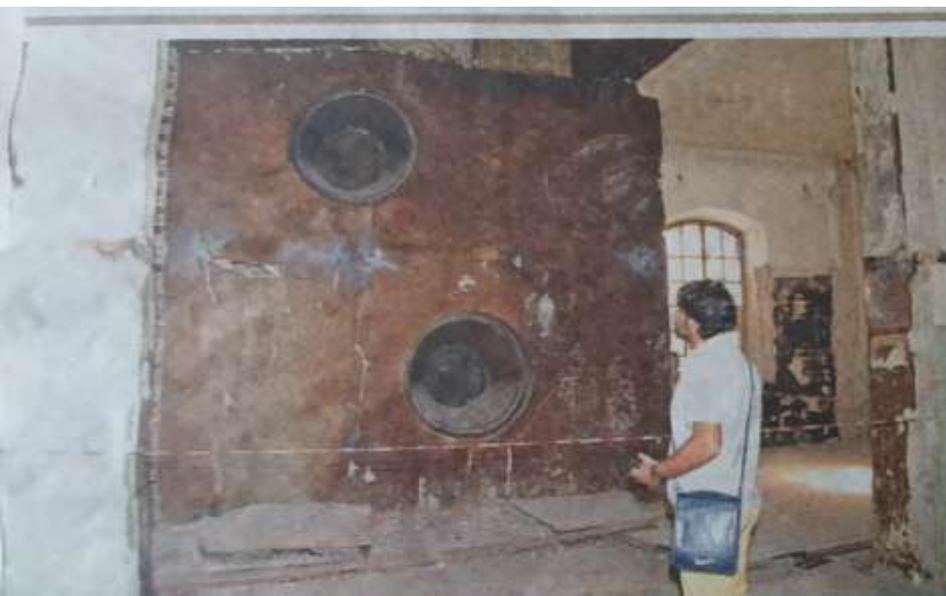
Uno dei macchinari ancora all'interno del complesso

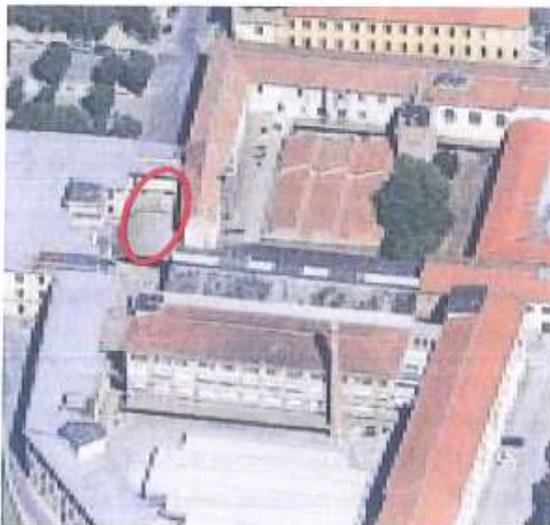
## SCHEDA 1: TETTOIA DI ACCESSO

Tettoia a struttura metallica posta in prossimità dell'ingresso da Piazzale Verdi. La tettoia è costituita da una capriata ad arco, da arcarecci di collegamento e da uno strato di copertura NON CALPESTABILE in materiale plastico.

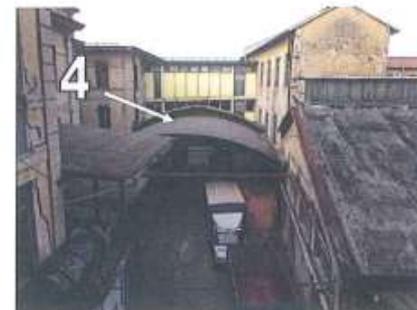
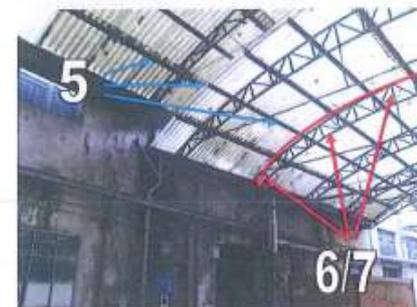
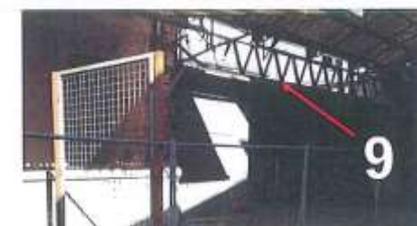
1. Verifica delle strutture e interferenze con edifici;
2. Verifica dell'esistenza di impianti elettrici e meccanici appesi o adiacenti se in esercizio;
3. Eventuale modifica degli impianti al punto 1 per consentire l'esercizio continuo;
4. Rimozione tramite piattaforma semovente aerea delle lastre di copertura, calo e impilaggio;
5. Rimozione degli arcarecci mediante sbullonatura, calo e accatastamento;
6. Imbragaggio tramite telescopico di tronchi di struttura metallica da tagliare;
7. Taglio della struttura imbragata tramite pinza idraulica, calo a terra e magazzinaggio;
8. liberazione degli appoggi della struttura;
9. Smontaggio reticolare di appoggio mediante imbracatura della struttura e taglio con pinza idraulica;
10. Smaltimento dei materiali

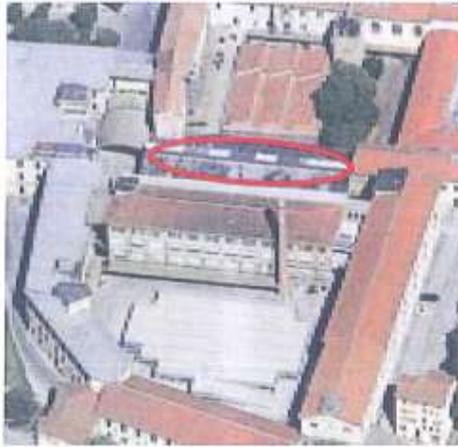
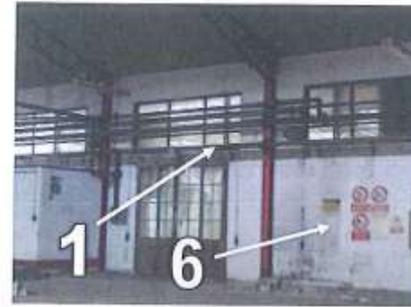
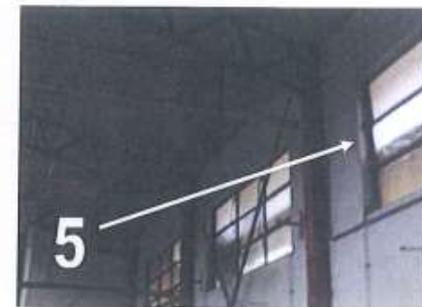
Capannone costituito da struttura portante in acciaio (colonne, capriate ed arcarecci) e tamponatura

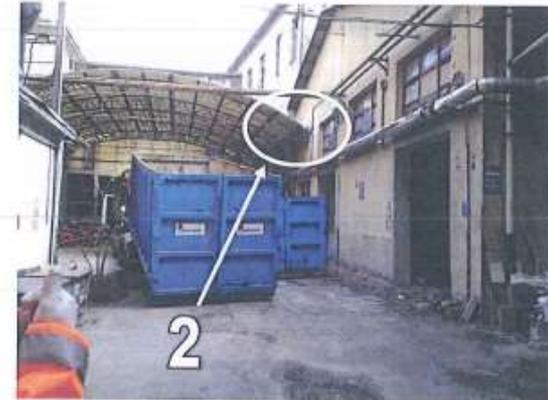
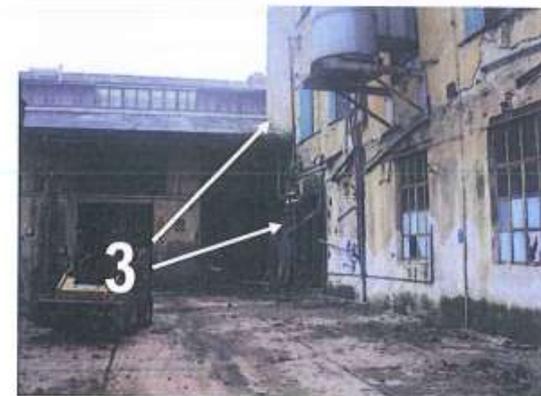
5. Rimozione dei serramenti in ferro/vetro mediante piattaforma aerea semovente e sollevatori;
6. Demolizione dei tamponamenti perimetrali in muratura mediante mezzo meccanico;
7. Smontaggio lucernaio centrale del corpo di fabbrica mediante piattaforma aerea semovente;
8. Demolizione della copertura con mezzo meccanico a "braccio lungo" (parte non struttura pannelli in fibra poliuretanic e guaina nera a copertura);
9. Separazione materiali di risulta e smaltimento a discarica;
10. Demolizione struttura metallica mediante imbracatura delle porzioni di reticolari con sollevatori e taglio meccanico delle stesse mediante mezzo con cesoia;
11. Calo a terra del materiale e smaltimento.

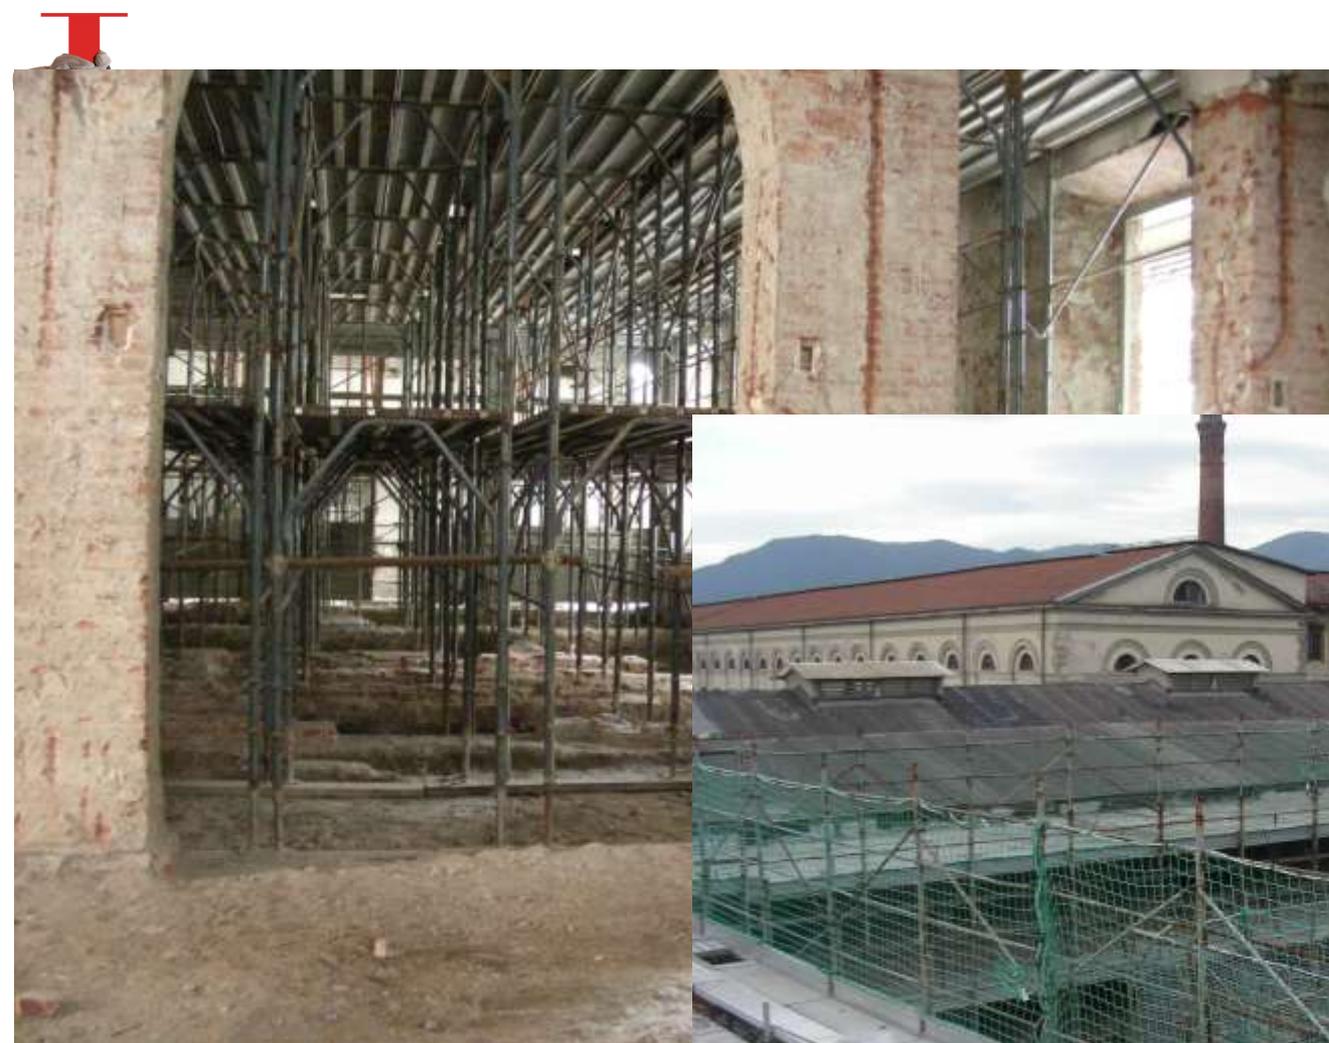
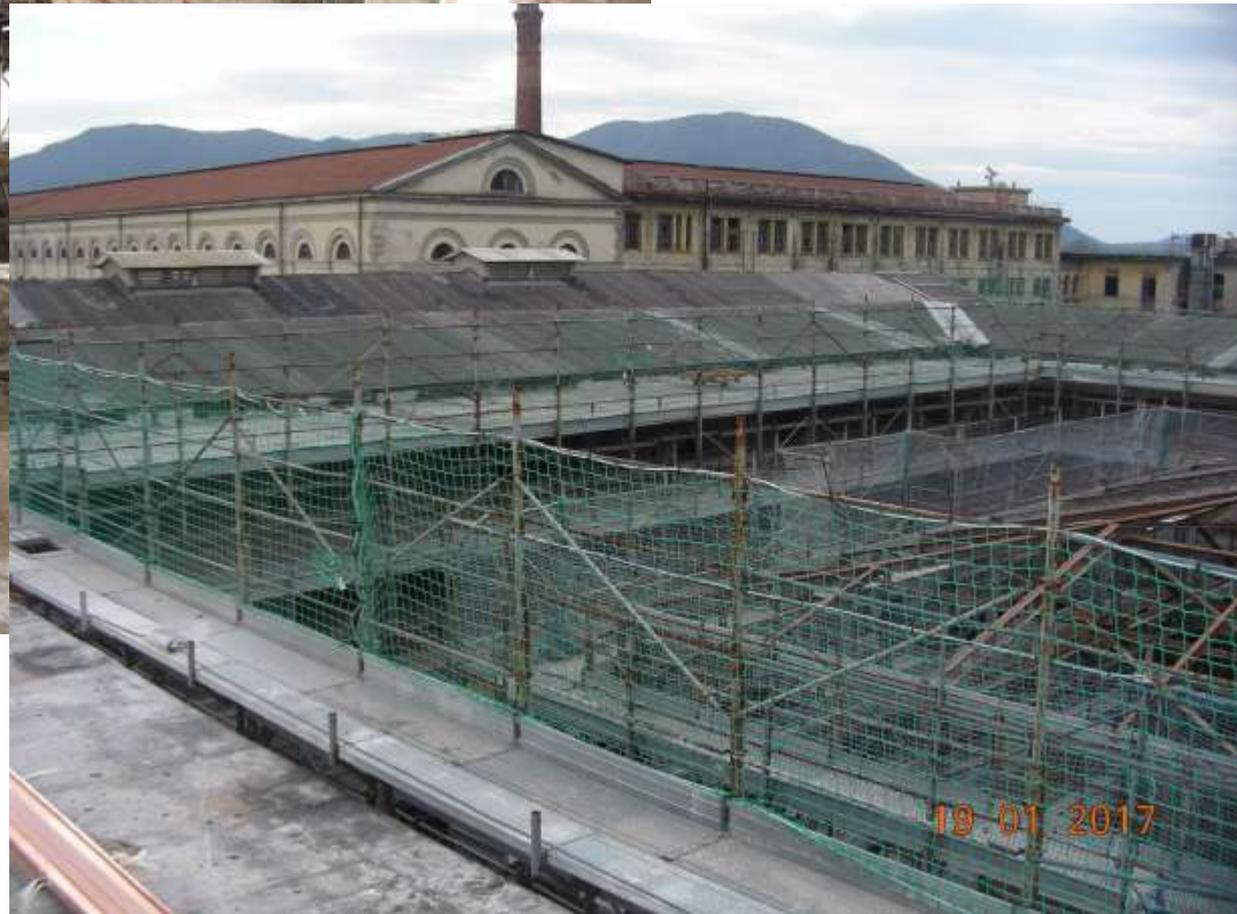
### **Misure di sicurezza specifiche**

Delimitazione delle aree di lavoro

A seconda delle effettive condizioni di collegamento da verificare nel dettaglio prima dell'avvio dei lavori, si potranno predisporre opere di rinforzo e puntellamento.

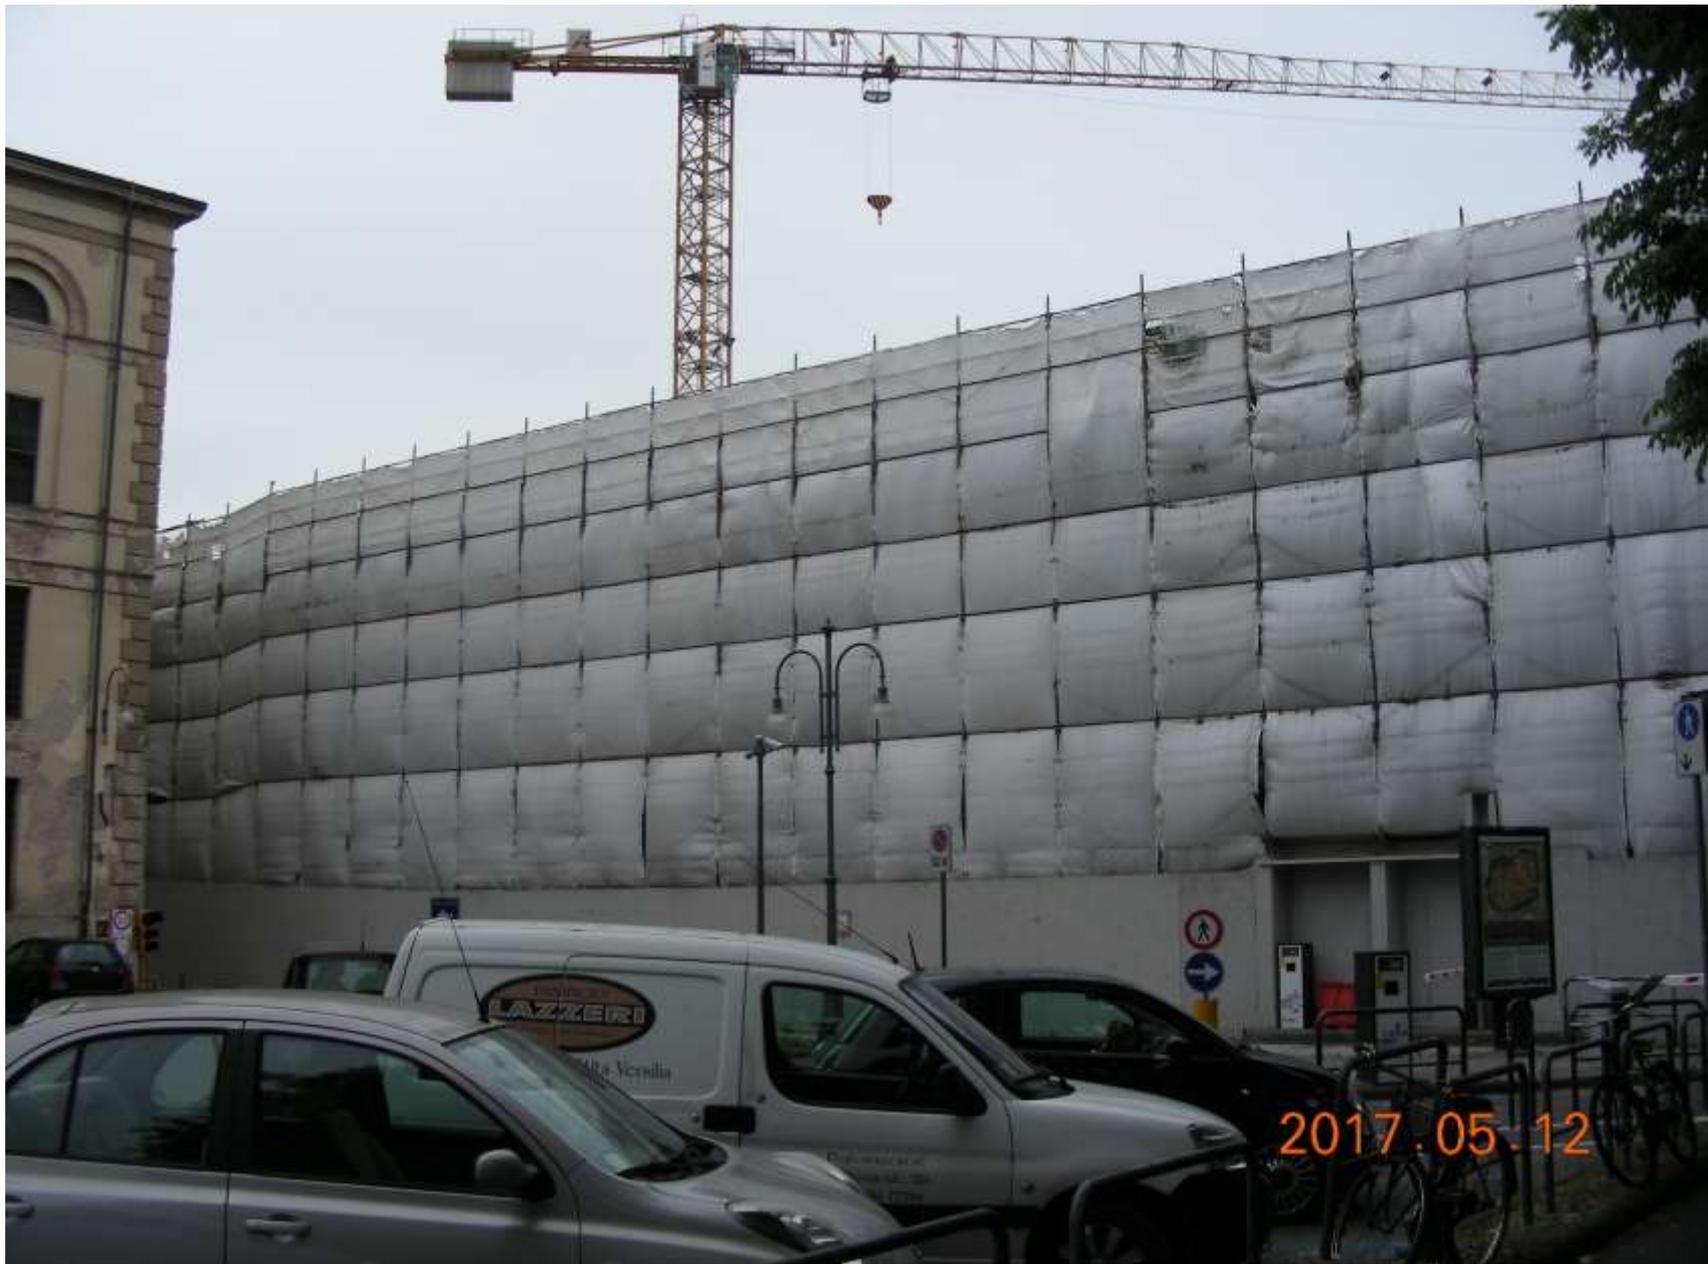
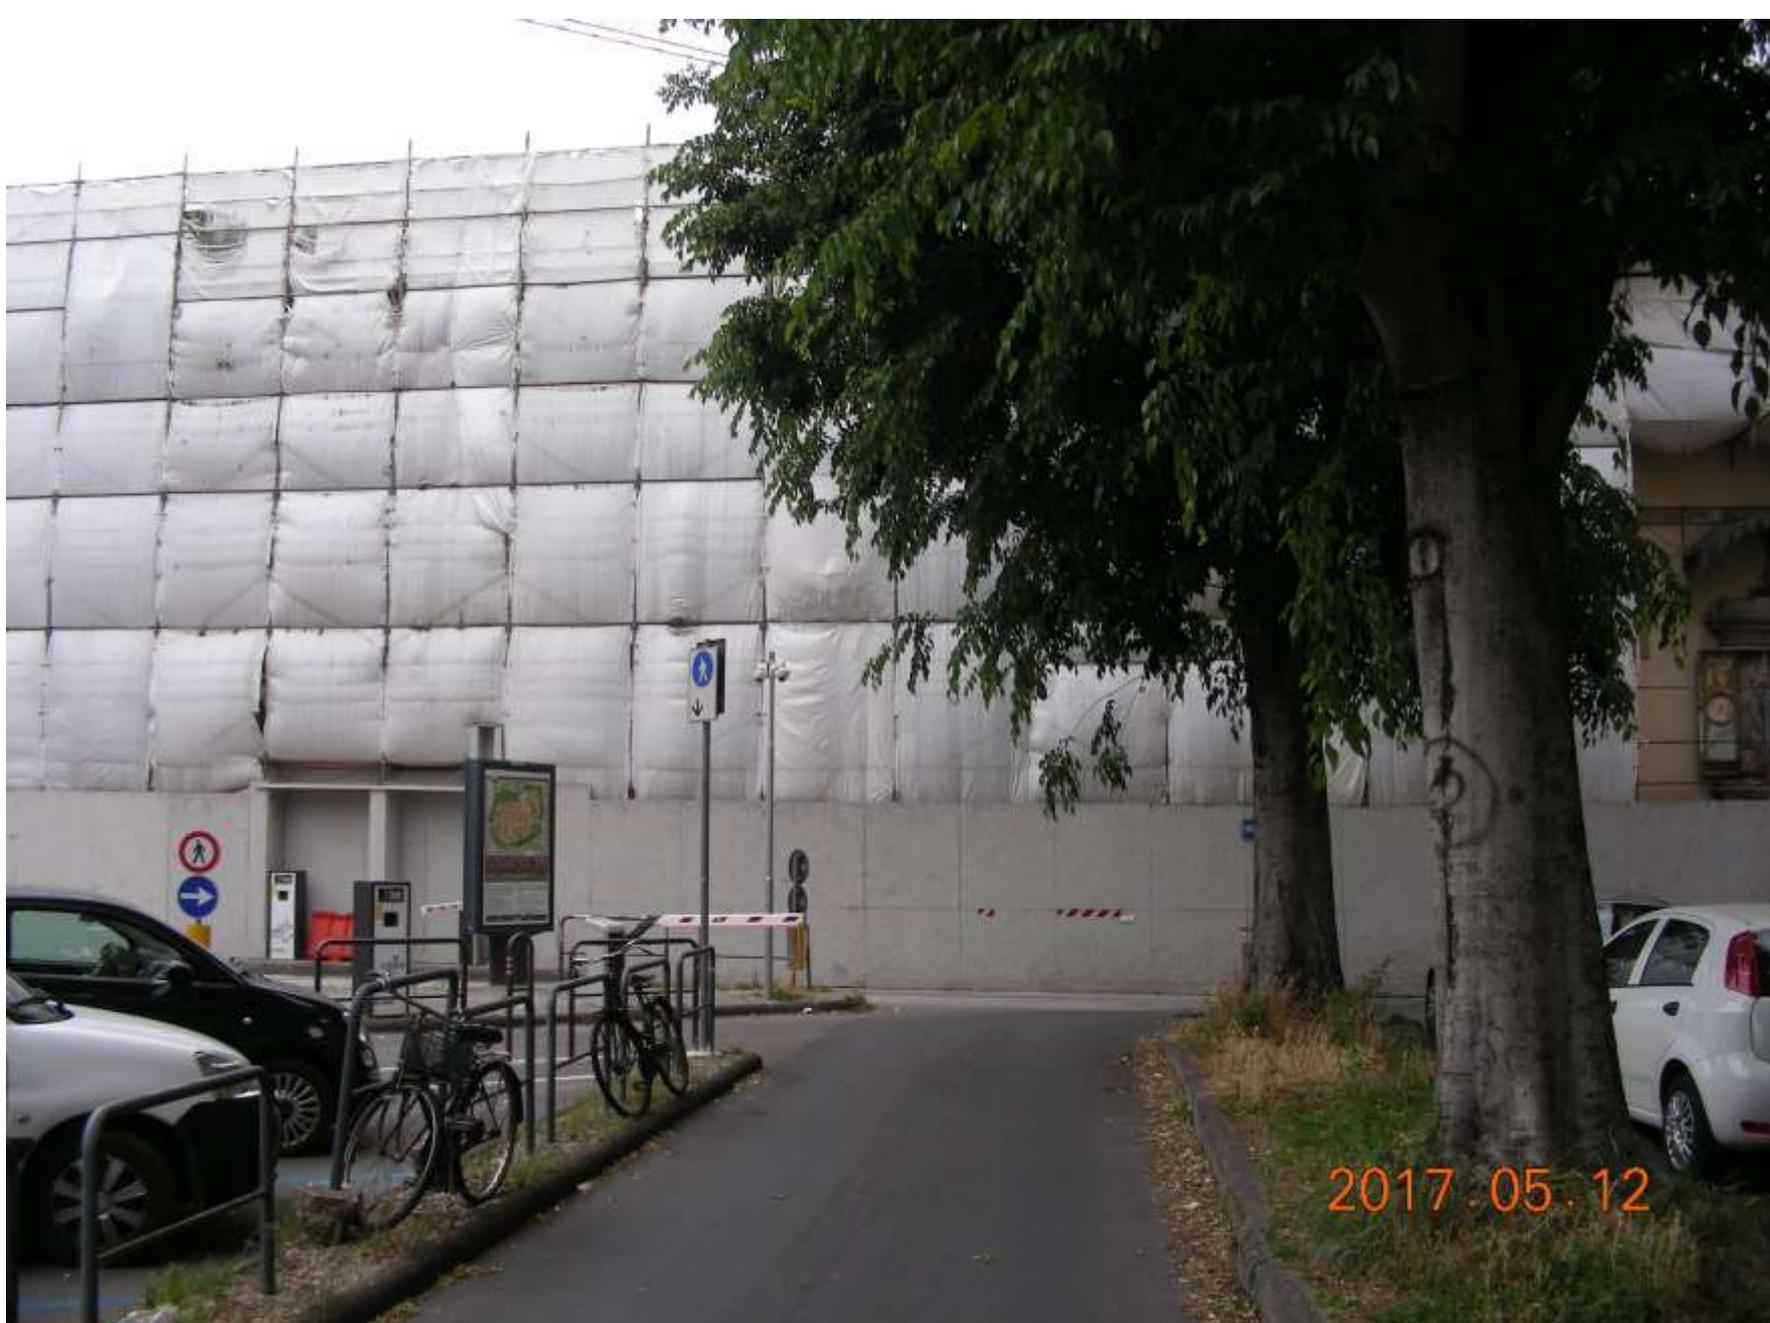
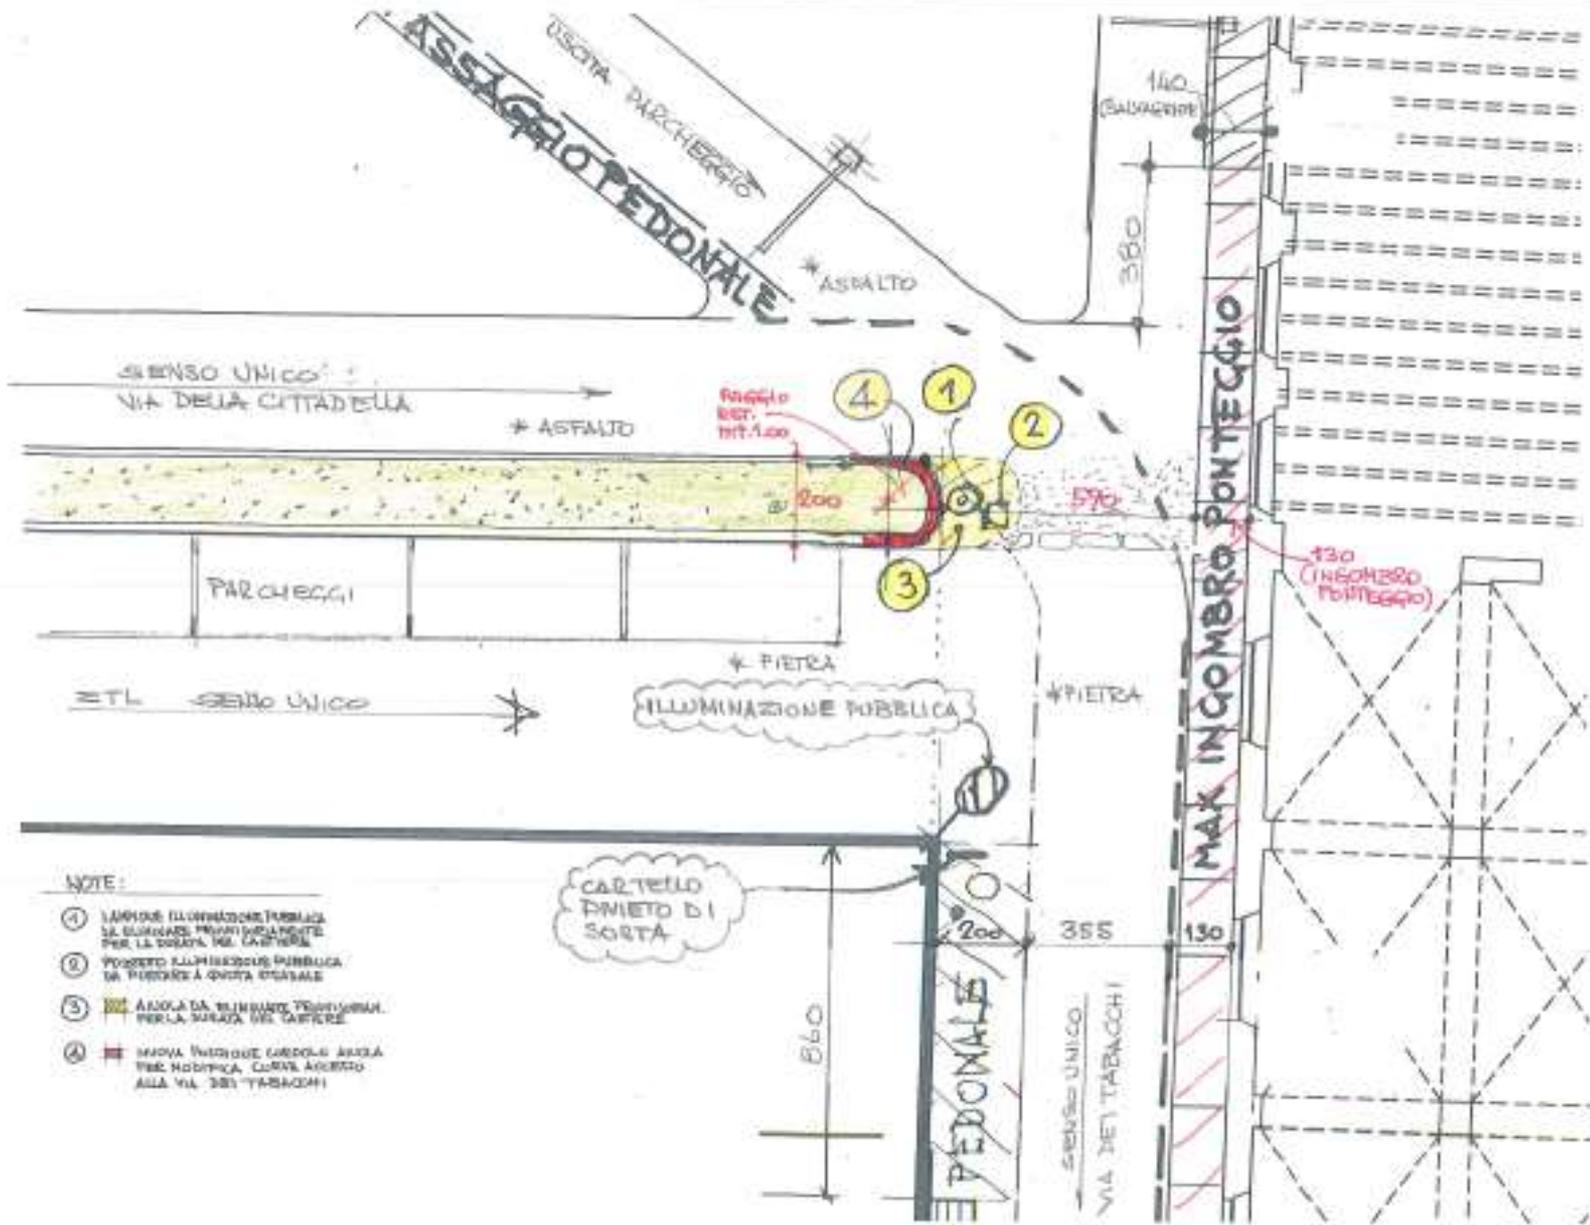
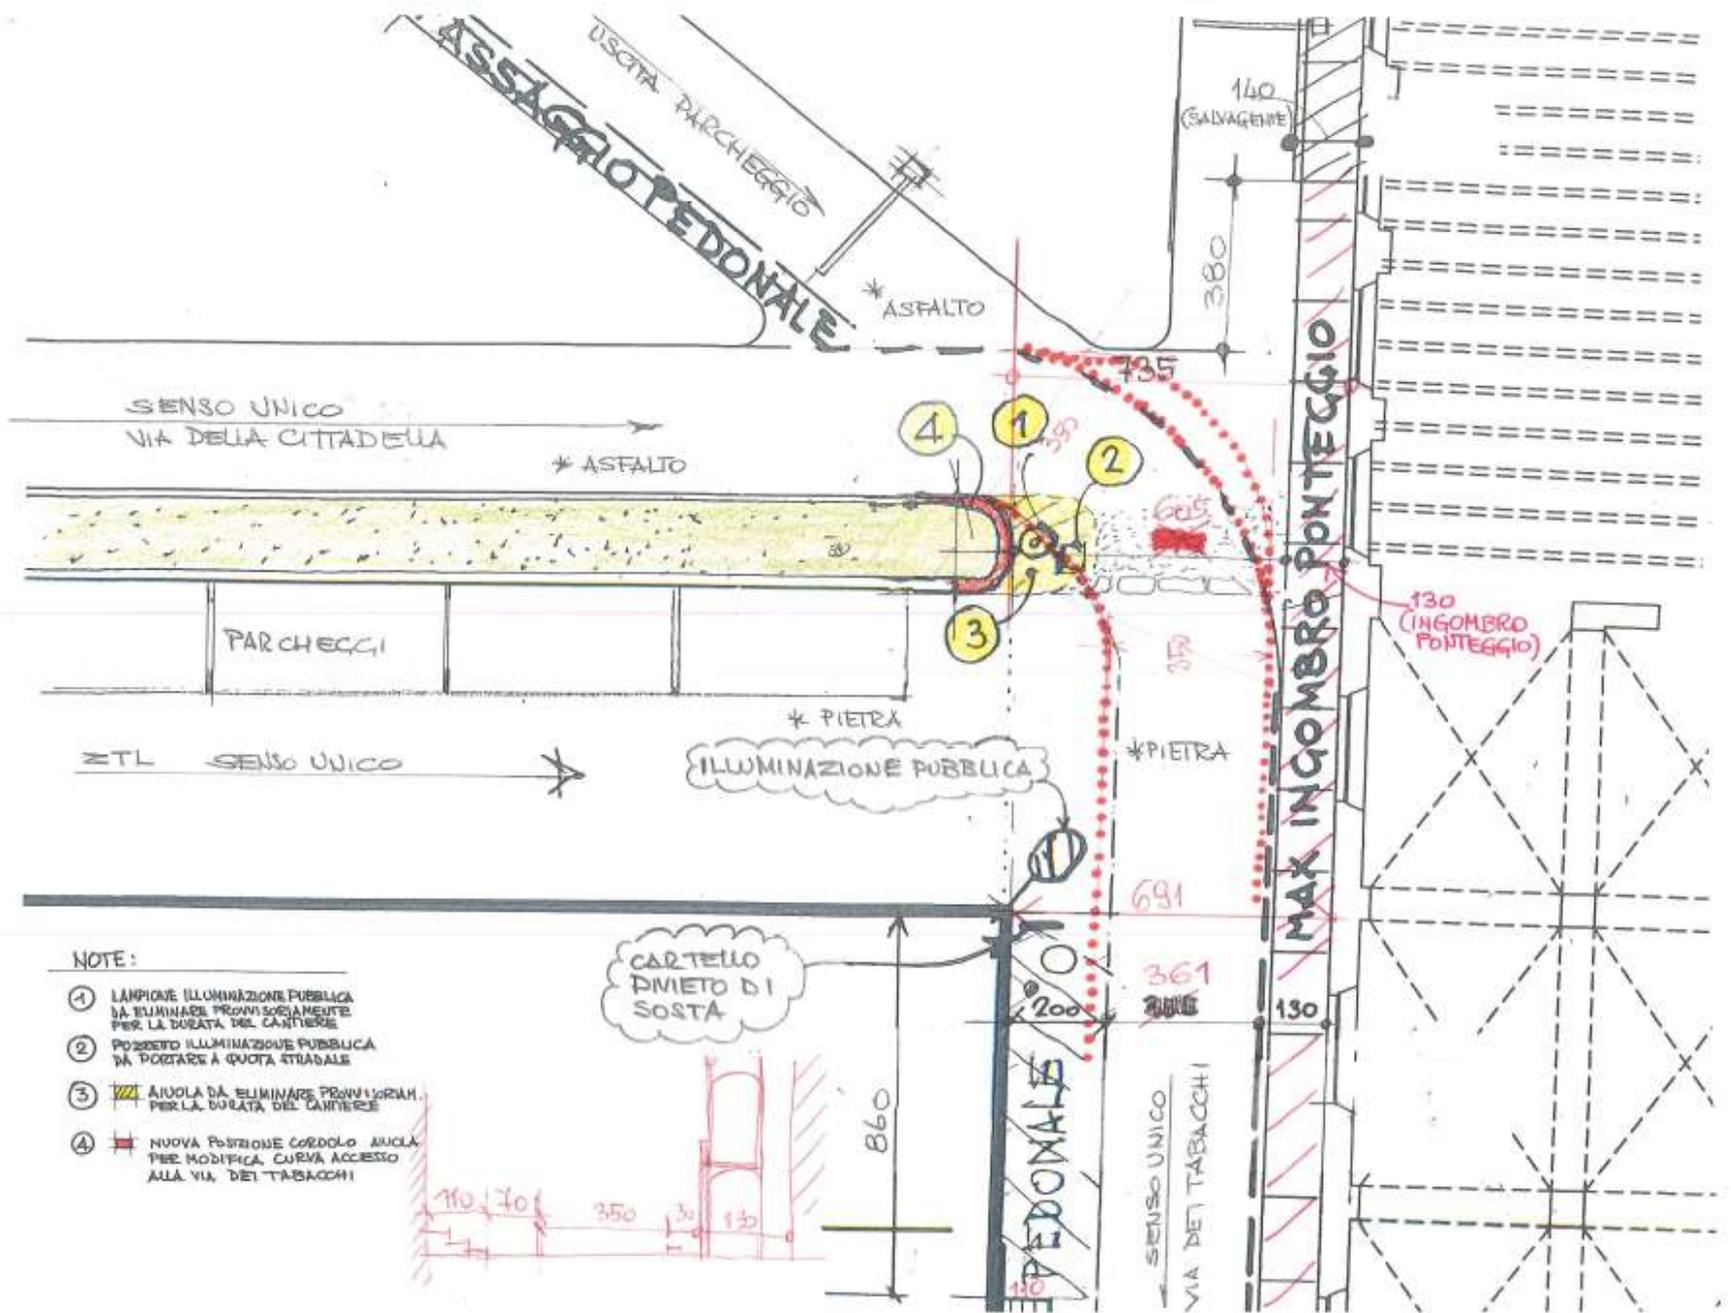
DICEMBRE '15      Tav. 2

INTERVENTO DI RESTAURO DELL'EX CONVENTO DI SAN DOMENICO  
EX MANIFATTURA TABACCHI  
MODIFICA VIABILITA' IN CROCIO VIA DELLA CITTADELLA  
CON VIA DEI TABACCHI - OPERE PROVVISORIE PER  
MONTAGGIO PONTEGGIO -

MODIFICA VIABILITA'  
 INCROCIO VIA DELLA CITADELLA  
 CON VIA DEI TABACCHI  
 OPERA PROVVISORIALE

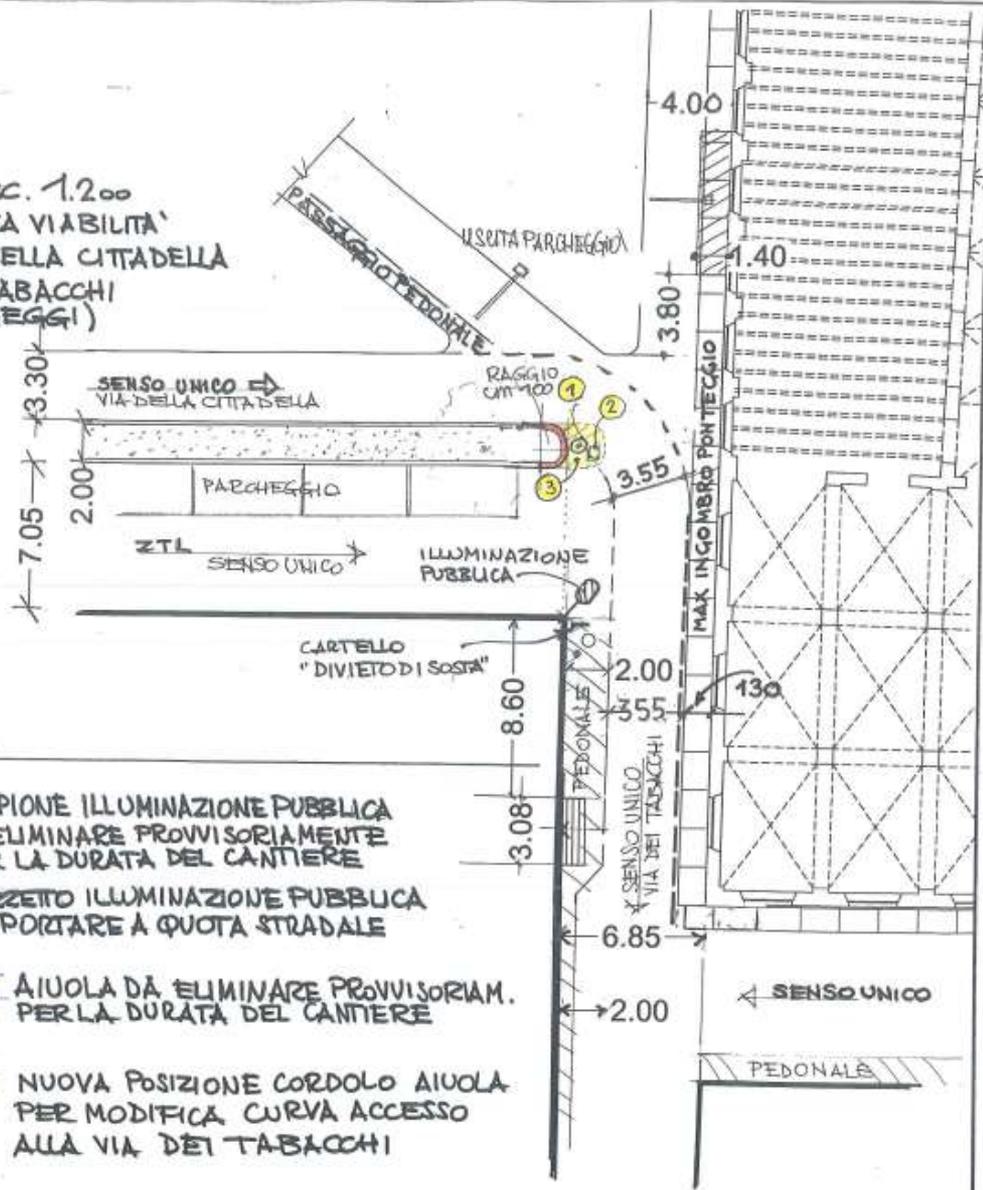
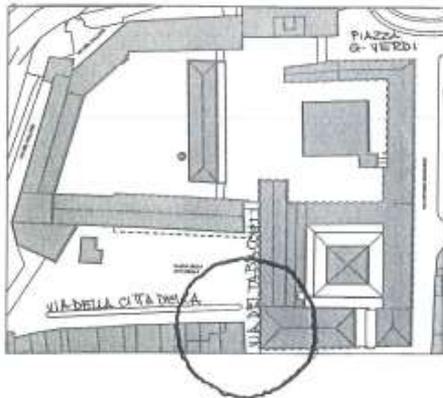
-PLANIMETRIA sc. 1:200  
 MODIFICA VIABILITA'  
 INCROCIO VIA DELLA CITADELLA  
 CON VIA DEI TABACCHI  
 (USCITA PARCHEGGIO)

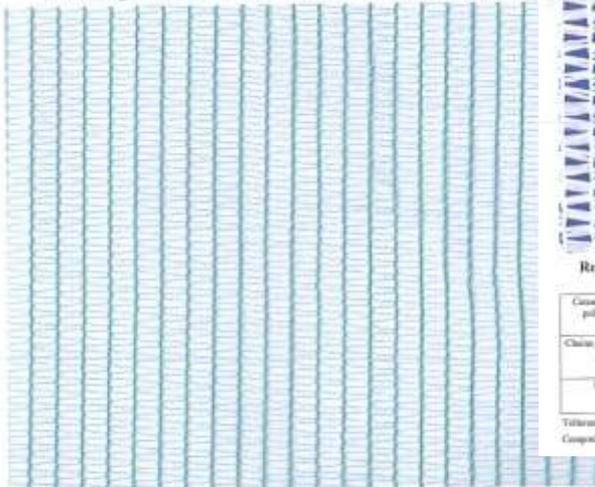
## 5021VE EDILIA

Rete di protezione per ponteggi, in monofila, con asole alle cimose.  
Scaffolding protection net made from HDPE monofilament with eyelets

Rotoli/rolls: m. 1,8x200 m. 2,5-3x100 Telo/sheet m. 1,8x10-15-25 conf./pack m² 540  
Telo/sheet m. 2,5-3x20 conf./pack m² 600

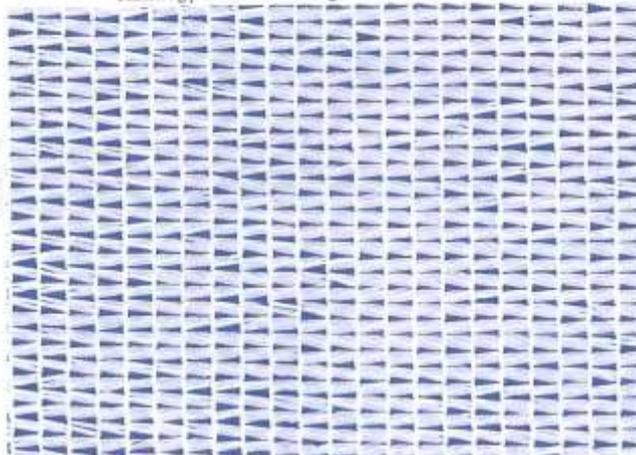
## 5031BL EDILIA EXTRA

Rete di protezione per ponteggi e schermate in bandella con asole alle cimose.  
Scaffolding protection and screening net made of HDPE flat filament.

Rotoli/rolla: m. 1,8-2,5-3x100 Telo/sheet m. 1,8x10-1,8x15-1,8x25-2,5x20

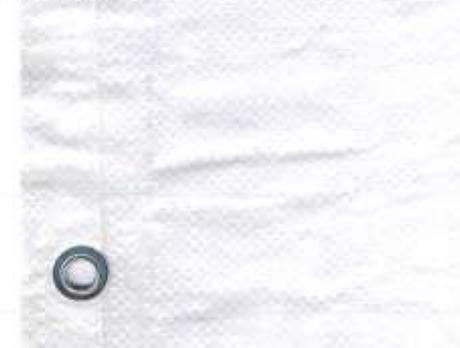
## 5056BL EDILIA STUOIA OCCHIELLATA

Tessuto piano schermante antipolvere, impermeabile in bandella di PE con occhielli alle cimose.  
Woven screening dust-proof woven net made of PE tape with metal eyelets along the selvages.

Rotoli / Rolla: teli/sheets m 1,90x10 - 1,90x25 - conf./pack 285 mq;  
teli/sheets m 2,60x25 - conf./pack 325 mq

Rinforzo: Perimetrale con occhielli metallici ogni 50 cm.

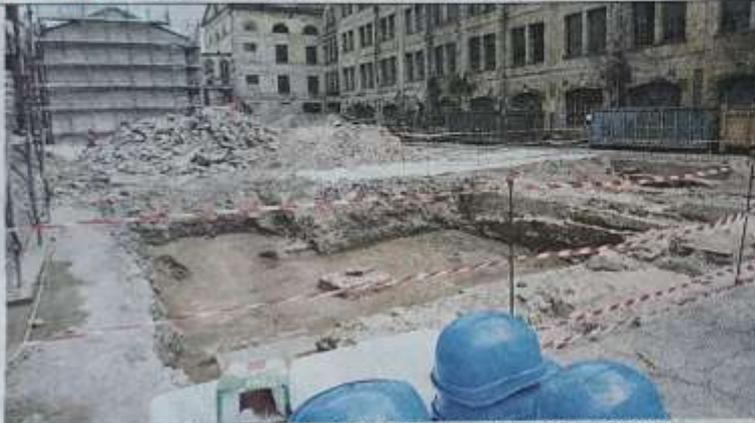
L'area interessata dagli scavi archeologici nel cortile che si trova nel settore ovest

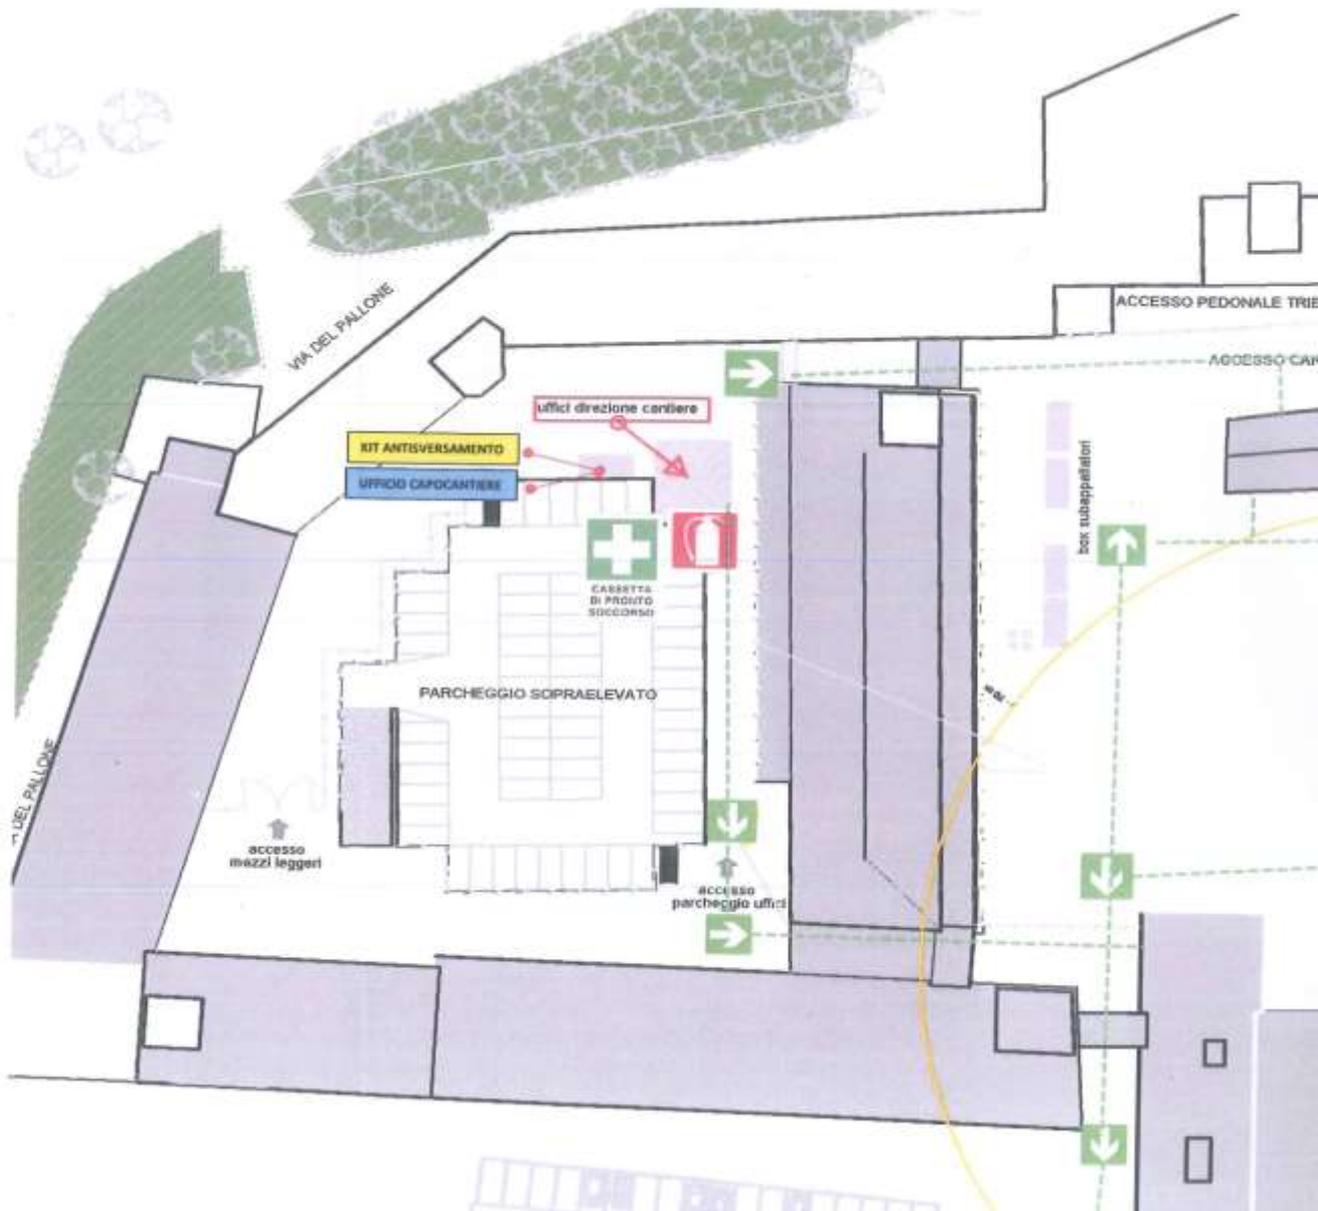
**PLANIMETRIA CANTIERE EMERGENZE**

POSIZIONE PUNTI DI RACCOLTA

PERCORSI VIE DI ESODO IN CASO DI EMERGENZA

POSIZIONE ESTINTORI

POSIZIONE CASSETTA PRONTO SOCCORSO
