## **Tecniche di intervento con malte storiche per la salvaguardia del patrimonio in aree di crisi e materiali compositi FRCM**

**Focus per gli specialisti di ingegneria sulle soluzioni  
sostenibili per il consolidamento delle murature storiche**

# **Il ruolo delle malte storiche nella salvaguardia del patrimonio edilizio in aree di crisi.**

# CASE STUDY - NORCIA, A CITY TO BE PROTECTED AND REBUILT

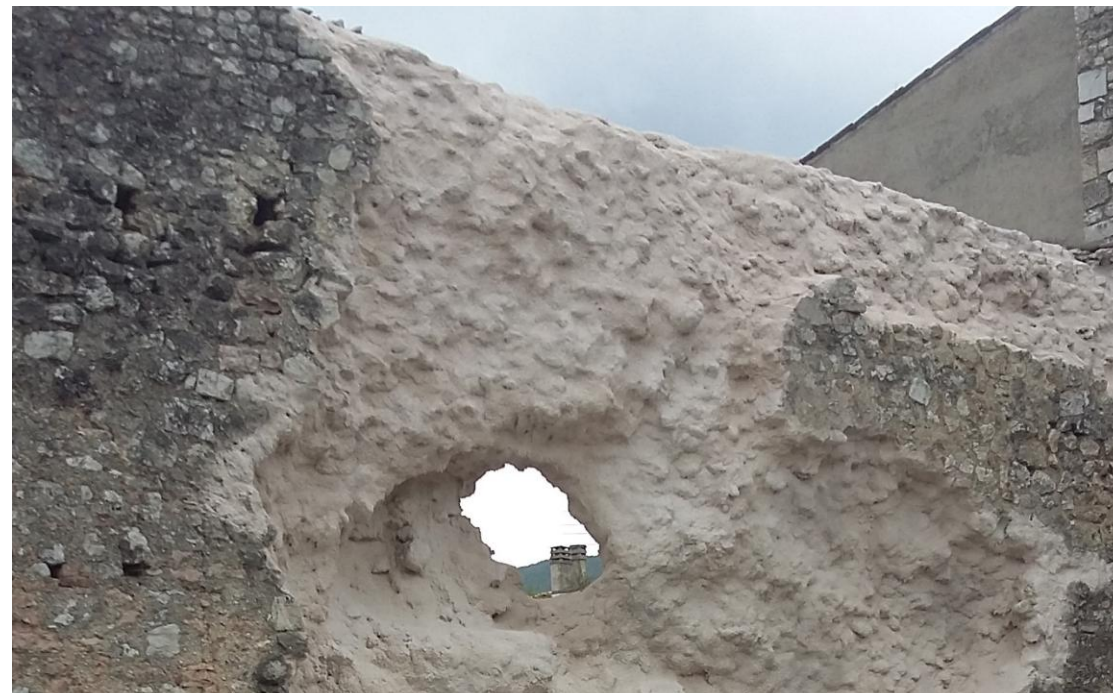
### The safety measures

The lime-based mortar protects the masonry against deterioration by atmospheric agents (rain, wind, frost, snow).  
The masonry treated in this way with a compatible material can be correctly recovered in the future.

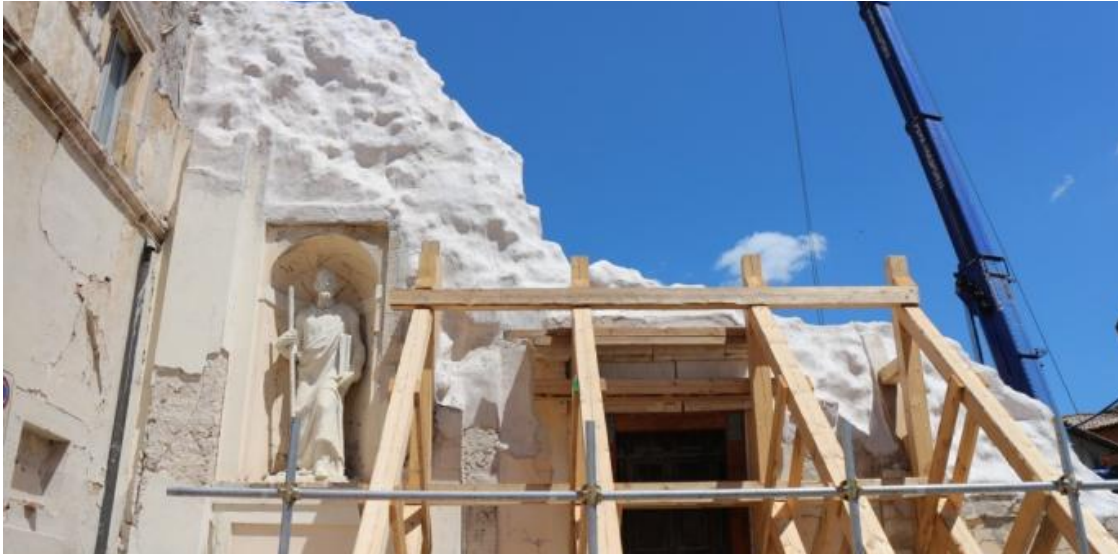
Complete emptying of the rooms and removal of rubble.  
Collection of stone portions and storage in depot

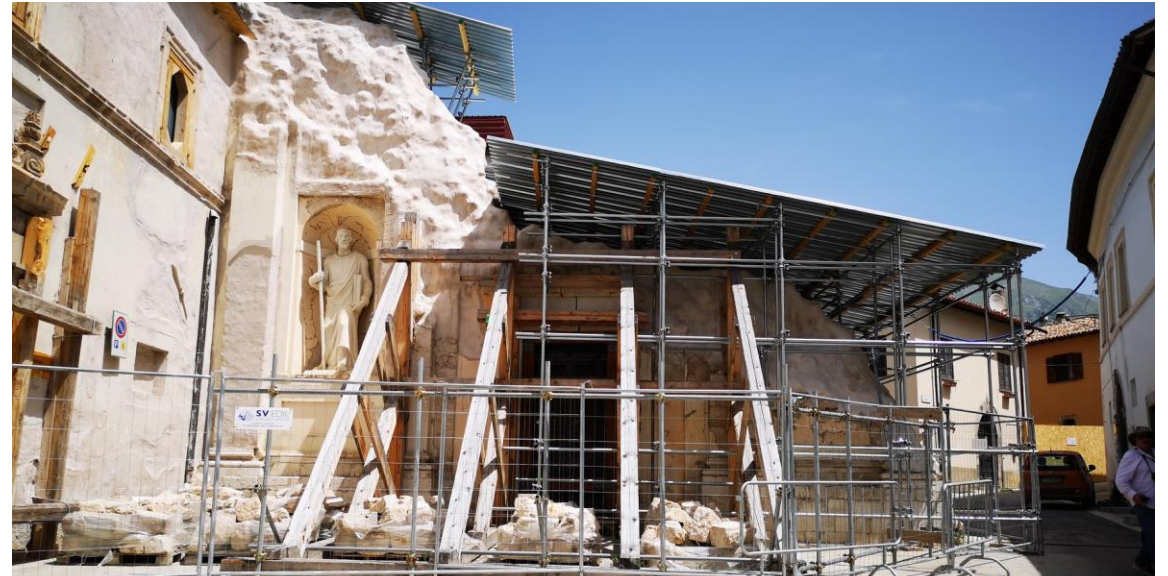
Assembly of the temporary steel cover to protect the altar

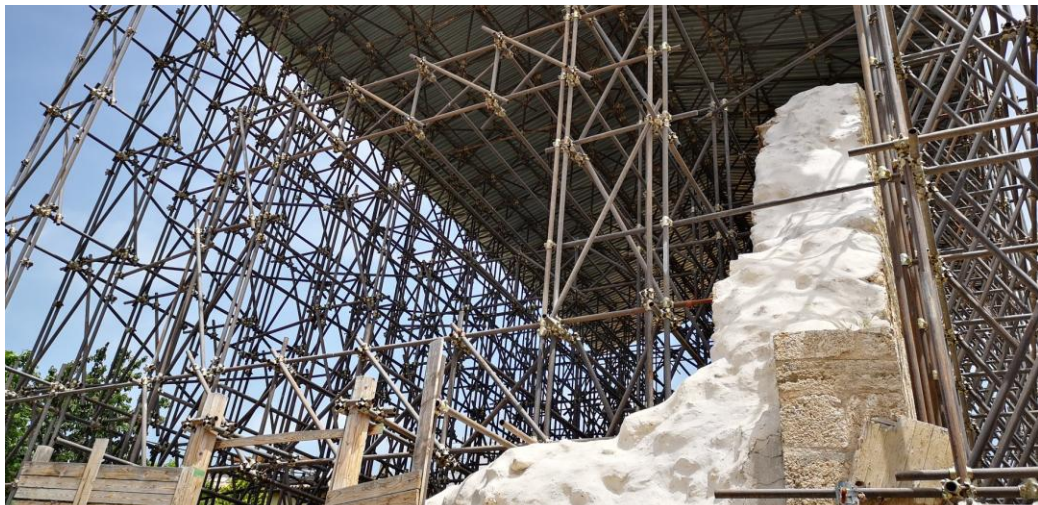
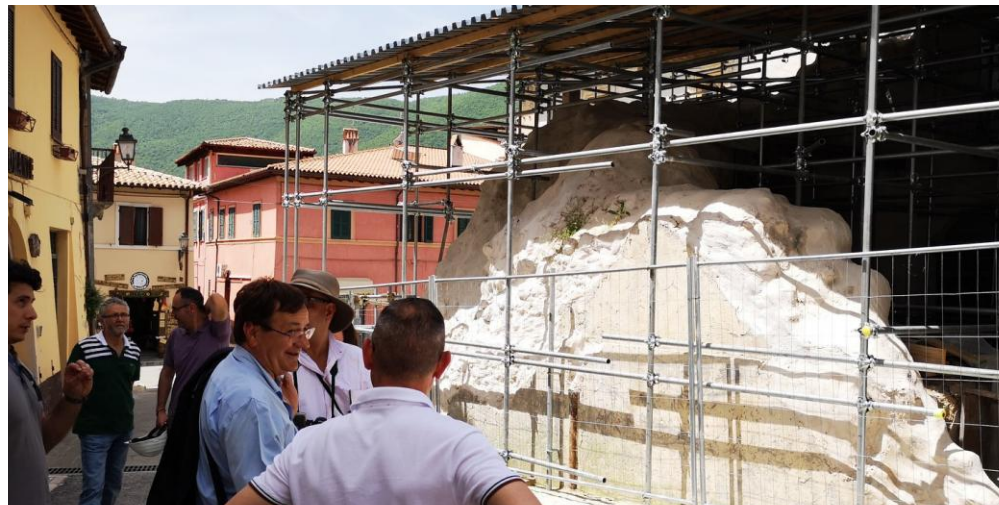
**Malta a base di calce idraulica naturale fibrata applicata a spruzzo**

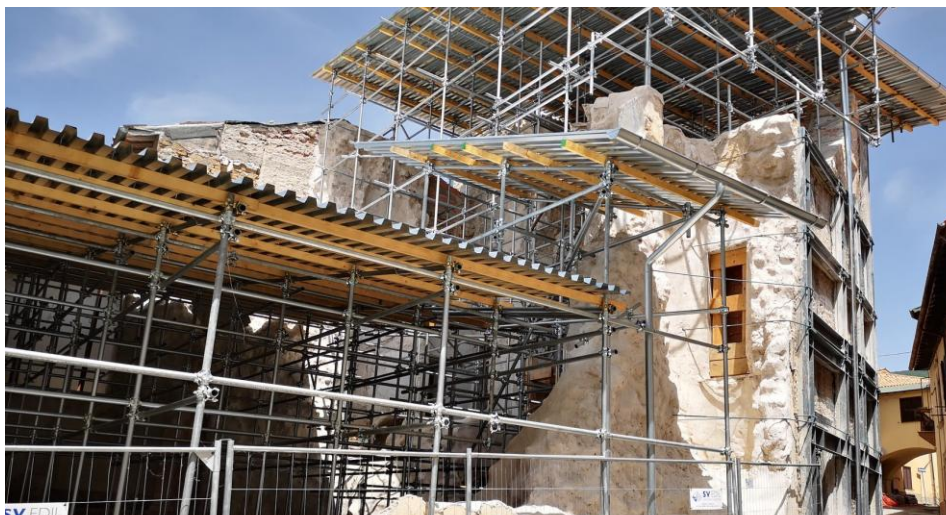
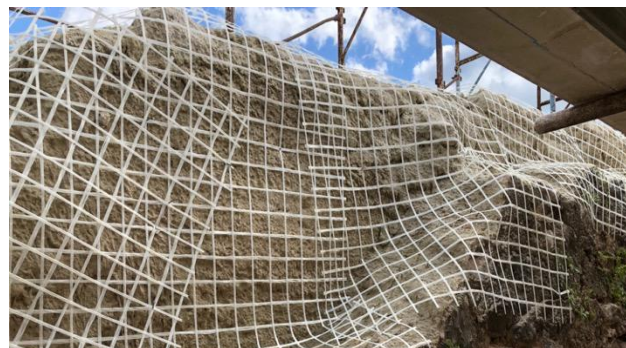
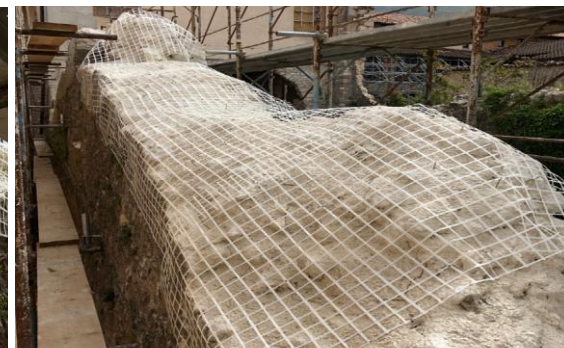
**Rinforzo di alti spessori con reti in fibra di vetro**

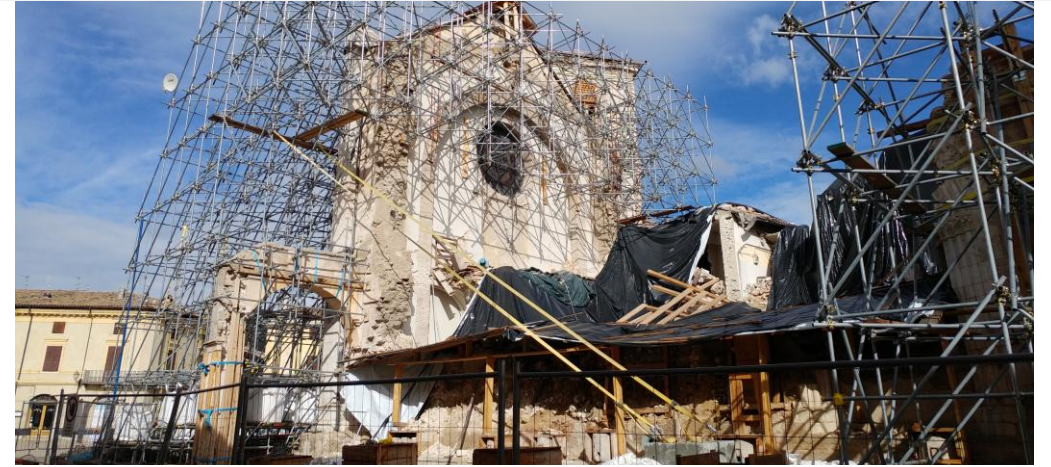
Only the façade of the Basilica has remained standing. The bell tower collapsed on the roof, which broke through the floor of the presbytery and ended up inside the crypt.

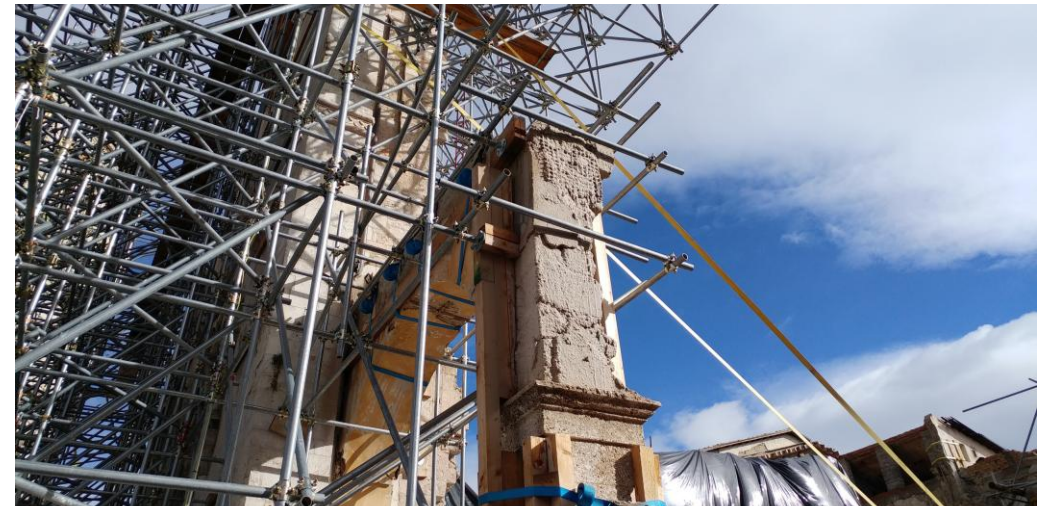
After securing the church the first phase of the work consisted of selecting and cataloguing the stones..

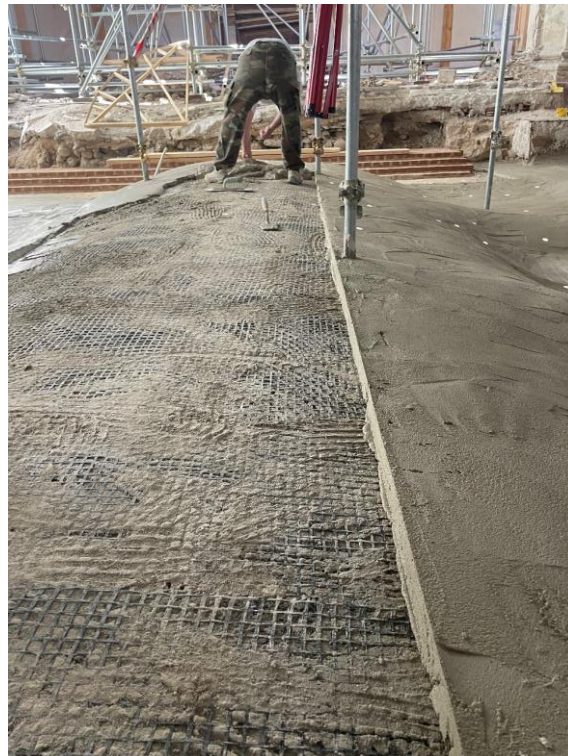
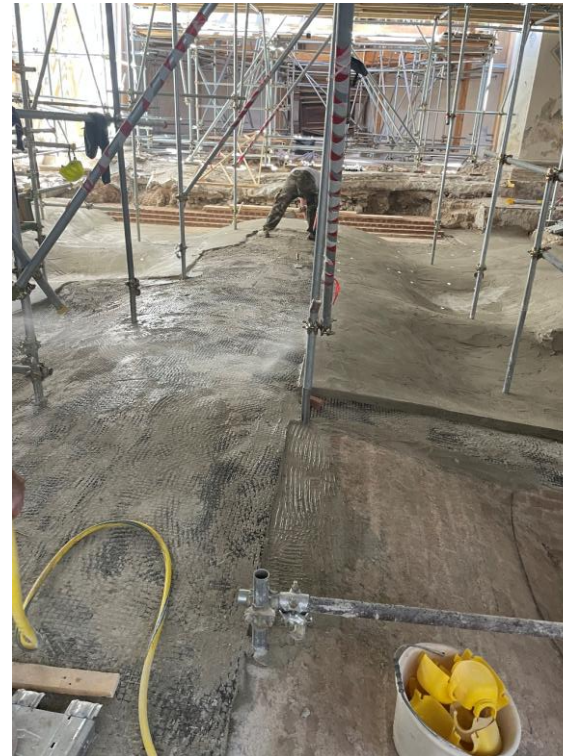
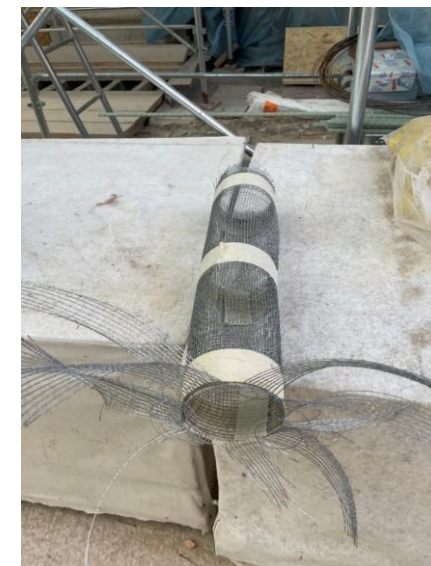
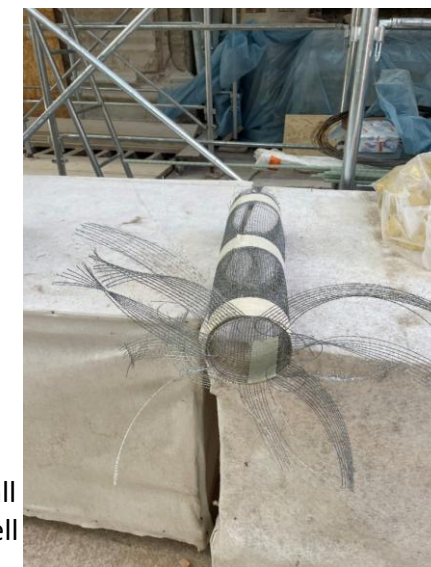
The interventions: the restoration of the external façades, the restructuring of floors, the restoring operations for a complete accessibility of the Basilica, the reconstruction of the nave ceiling and the choir area, the reconstruction of the Portico delle Misure, the restructuring of all windows and doors, and the complete rebuilding of the plumbing and electrical systems, as well as a brand new lighting system.

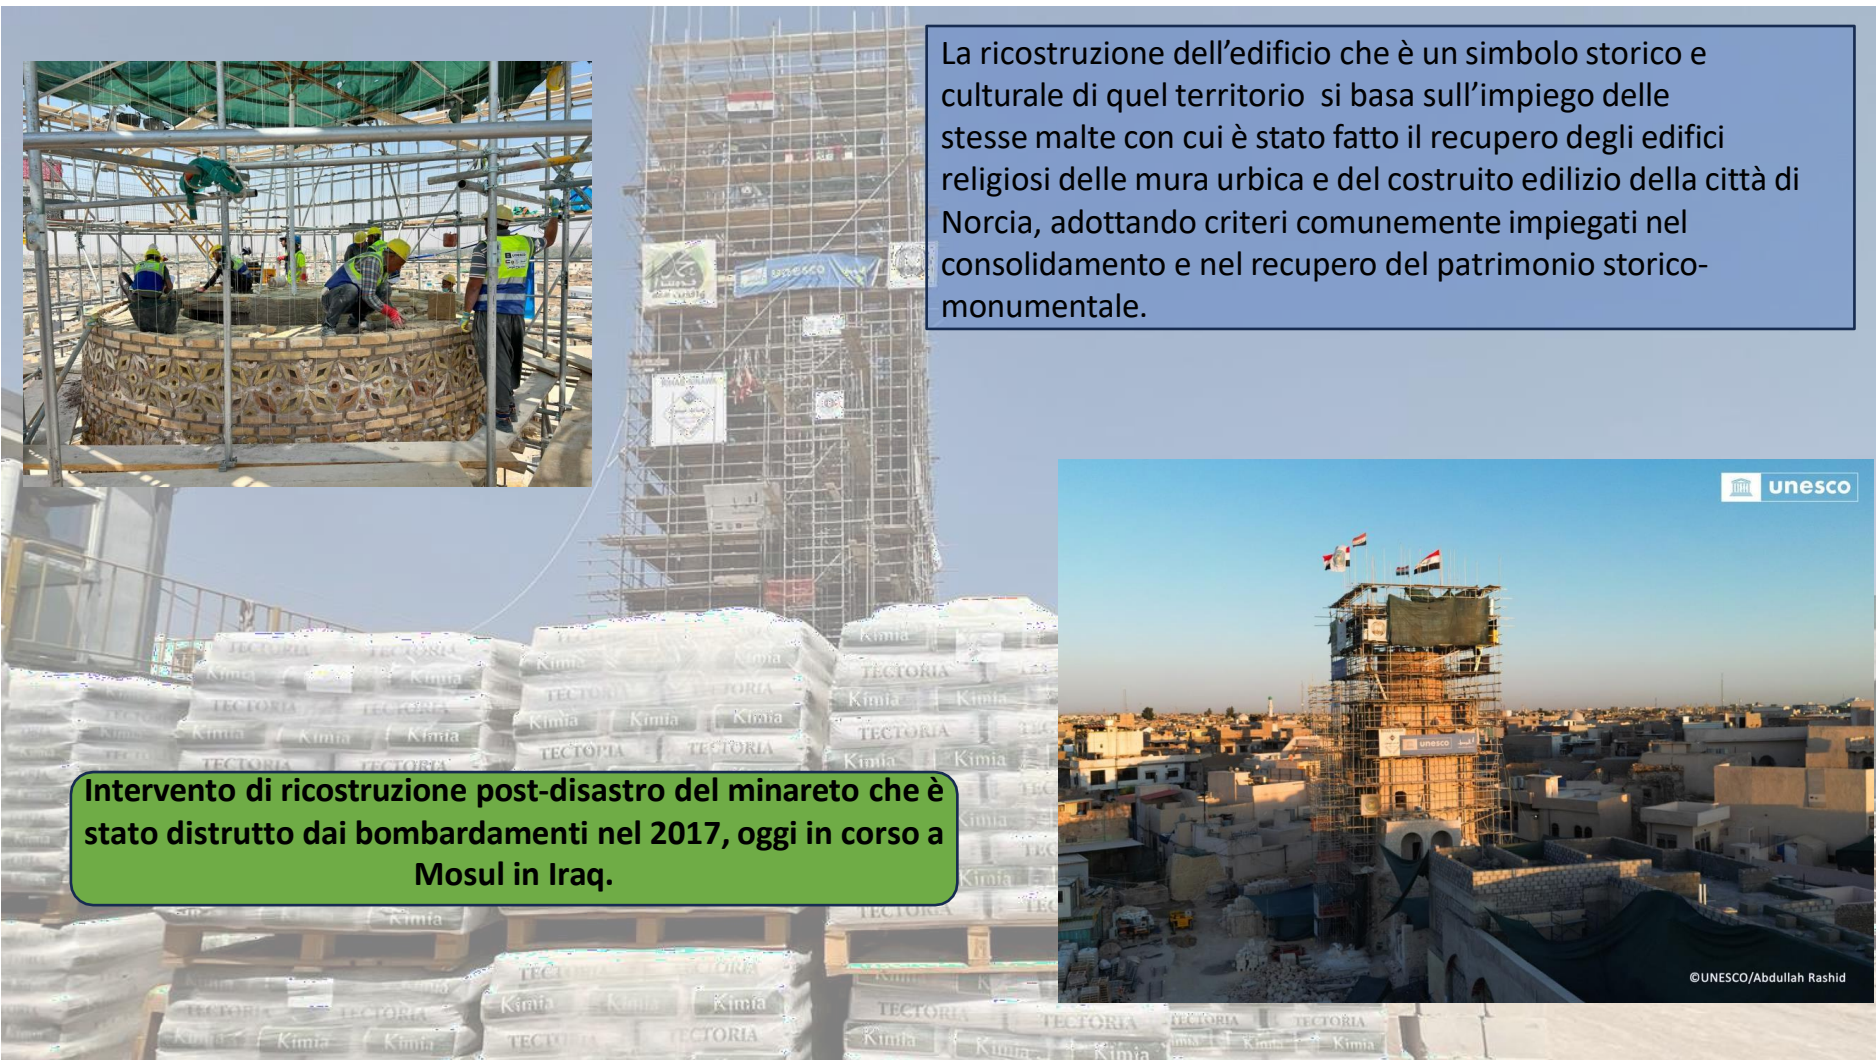
Le malte «tradizionali» Kimia dalla messa in sicurezza di un intero centro storico post sisma (Norcia) alla ricostruzione del Minareto Al-Hadba a Mosul.

La ricostruzione dell'edificio che è un simbolo storico e culturale di quel territorio si basa sull'impiego delle stesse malte con cui è stato fatto il recupero degli edifici religiosi delle mura urbane e del costruito edilizio della città di Norcia, adottando criteri comunemente impiegati nel consolidamento e nel recupero del patrimonio storico-monumentale.

**Intervento di ricostruzione post-disastro del minareto che è stato distrutto dai bombardamenti nel 2017, oggi in corso a Mosul in Iraq.**

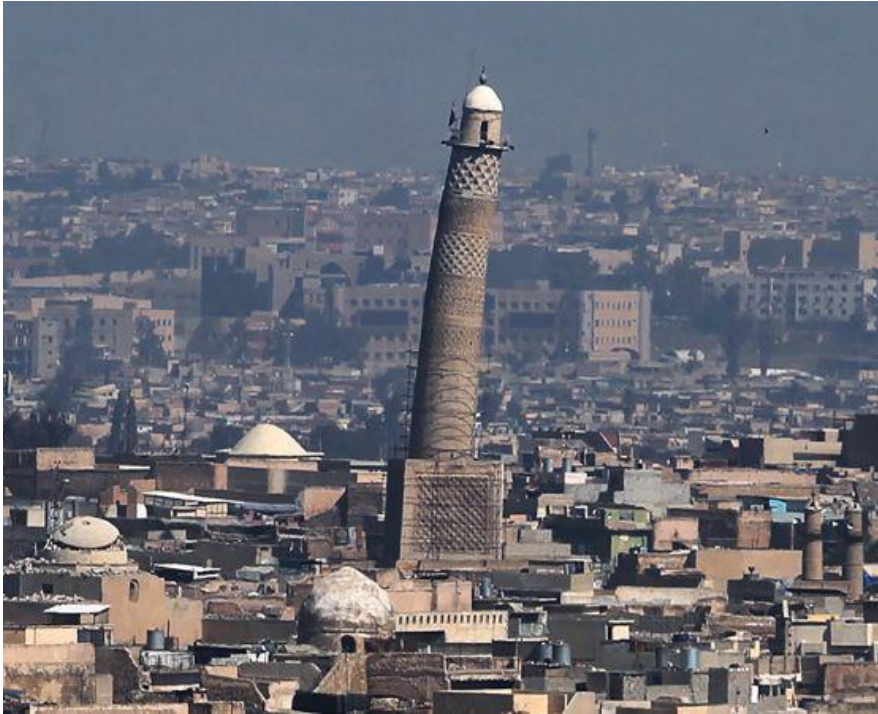
## CASO STUDIO – MOSUL, UN SIMBOLO DA RICOSTRUIRE Moschea Al-Nuri e Minareto Al-Hadba

- Complesso del XII secolo
- Minareto famoso per l'inclinazione
- Distrutti nel 2017 durante il conflitto
- Simbolo storico e religioso di Mosul

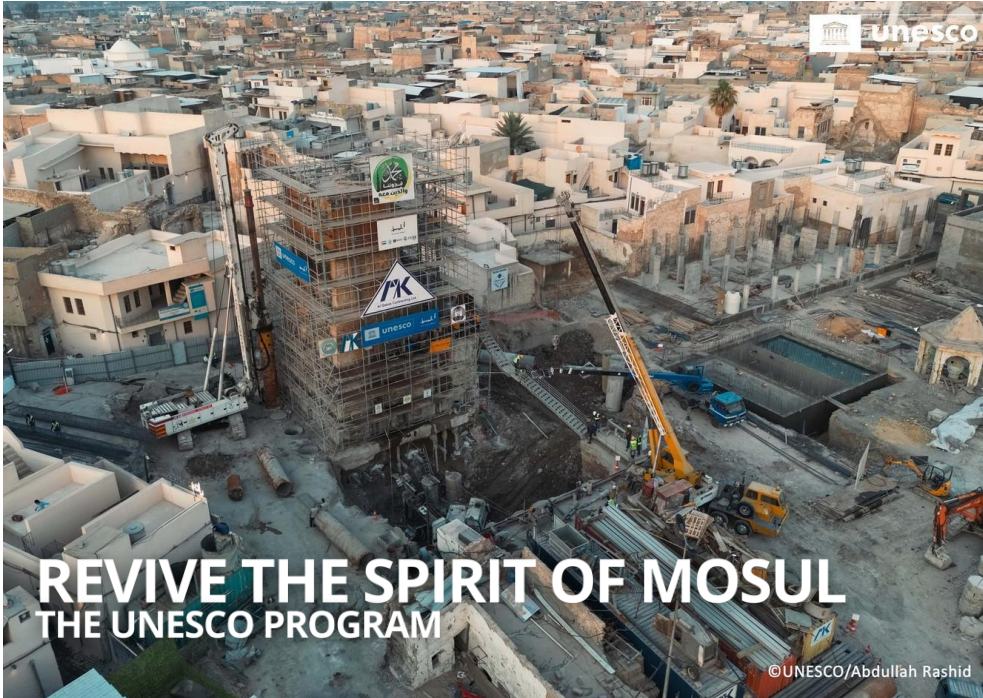
## CASO STUDIO – MOSUL, UN SIMBOLO DA RICOSTRUIRE Sfide Ingegneristiche Minareto

- Ricostruire struttura snella e alta
- Gestire inclinazione caratteristica
- Terreni con problemi geotecnici
- Compatibilità materiali antichi/nuovi

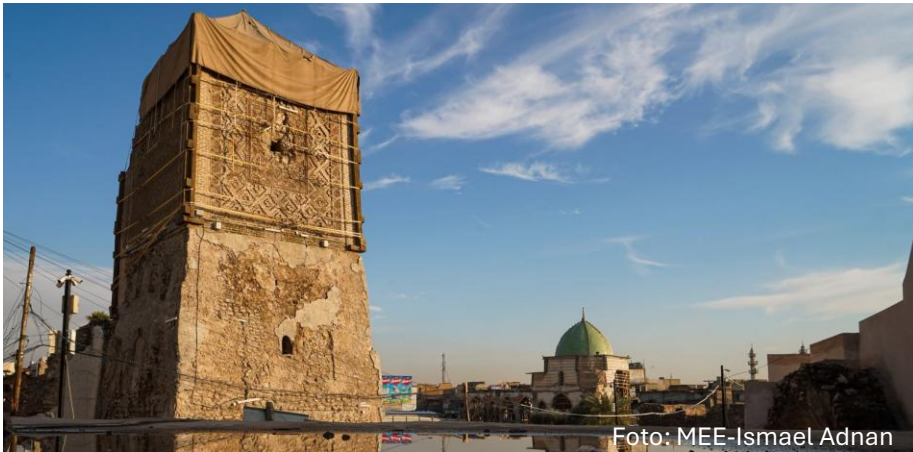
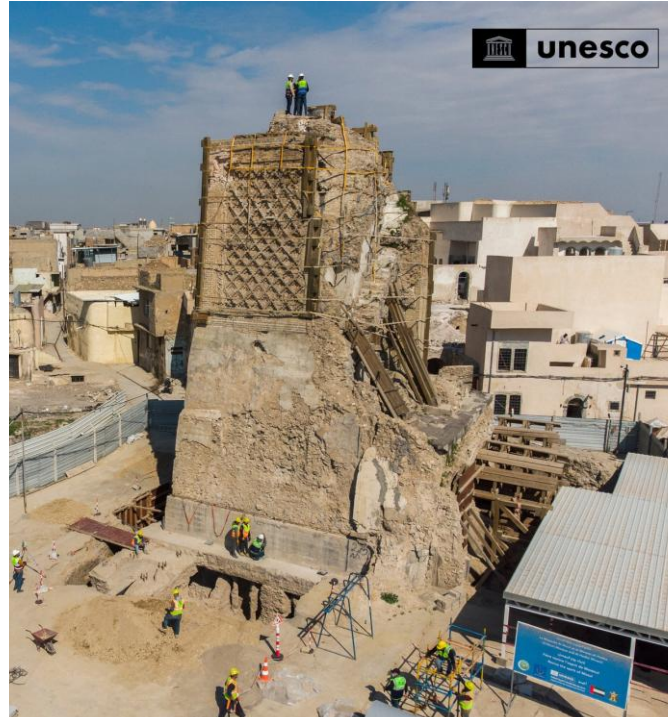
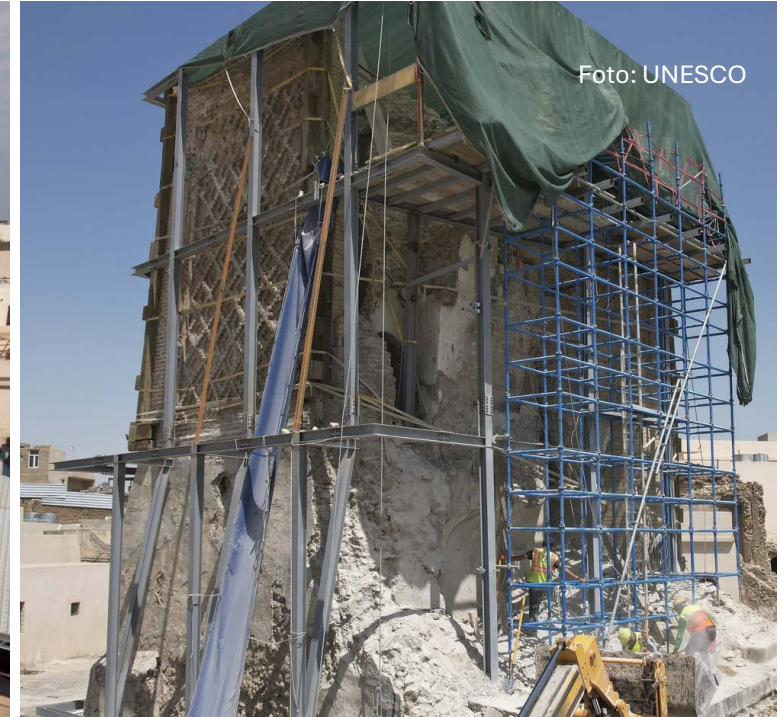
### Fondazioni e Geotecnica

- Indagini geotecniche approfondite
- Nuove fondazioni rinforzate
- Miglioramento capacità portante
- Controllo cedimenti differenziali

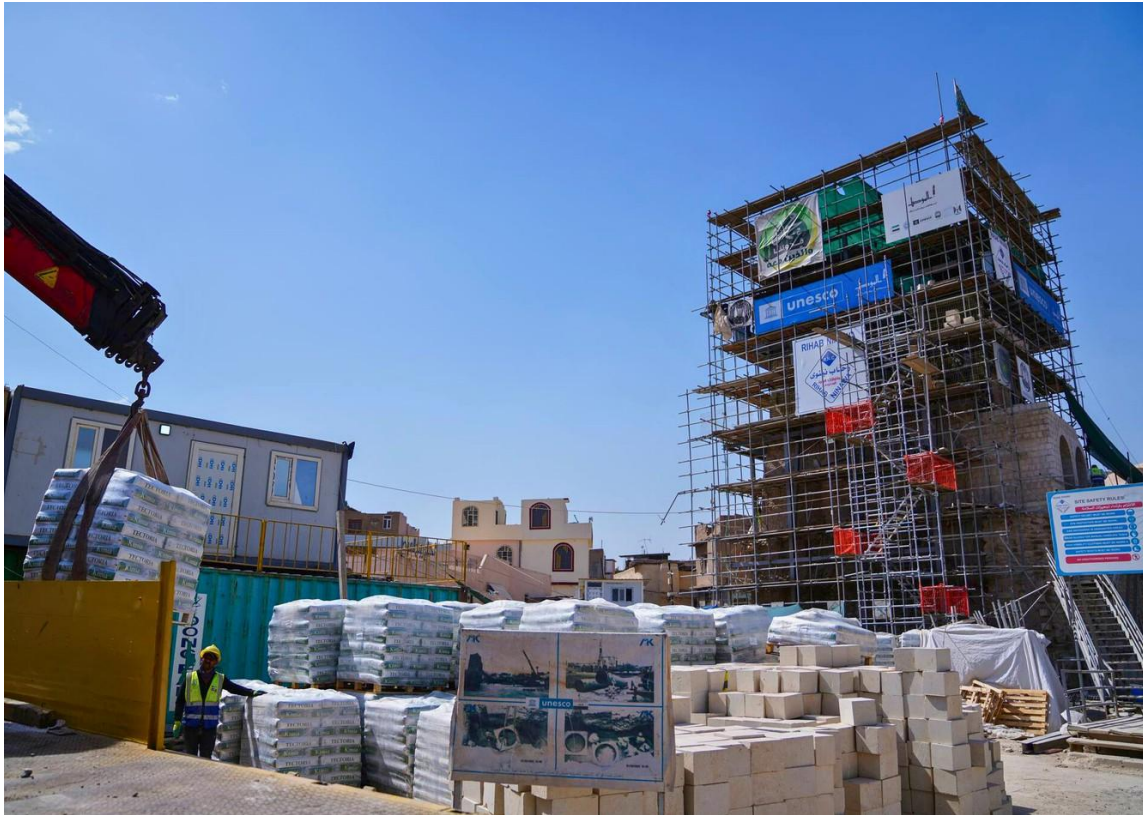
- Inclinazione storica mantenuta
- Geometria ricostruita da rilievi

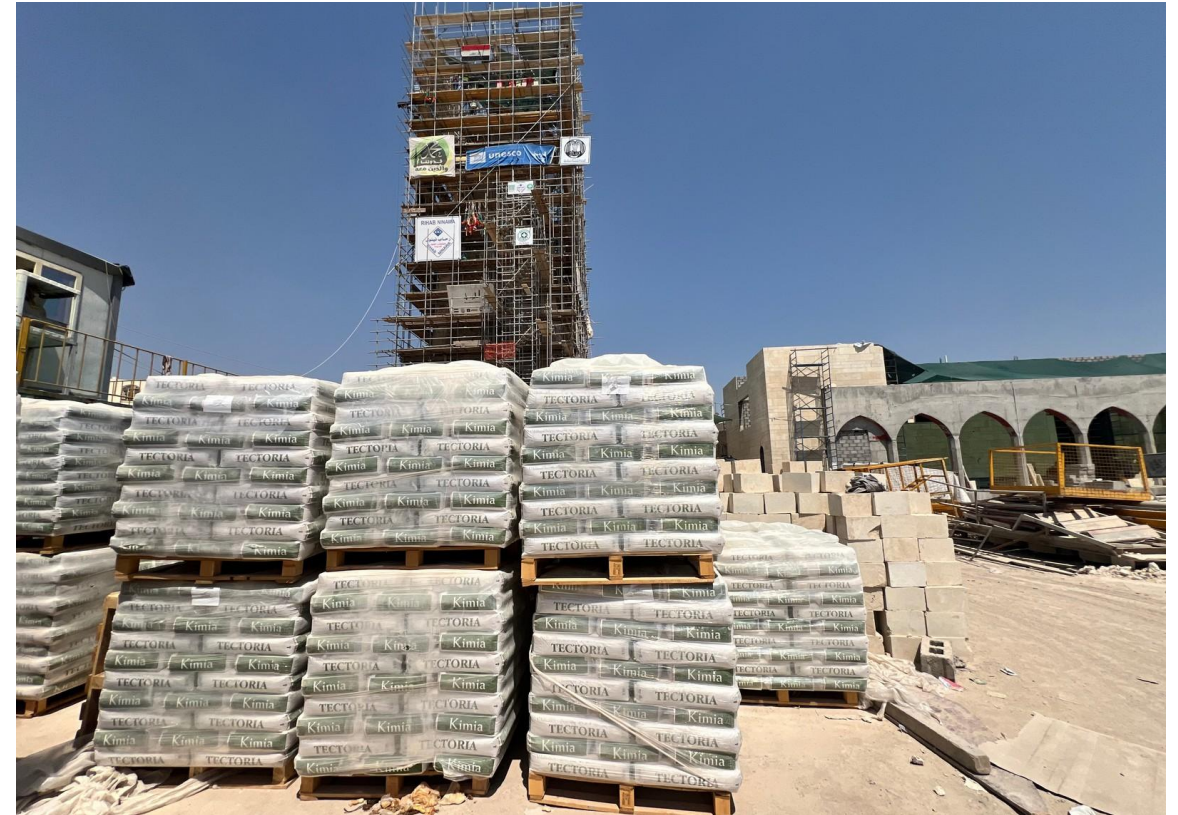
- Modellazione strutturale
- Verifiche di stabilità globale

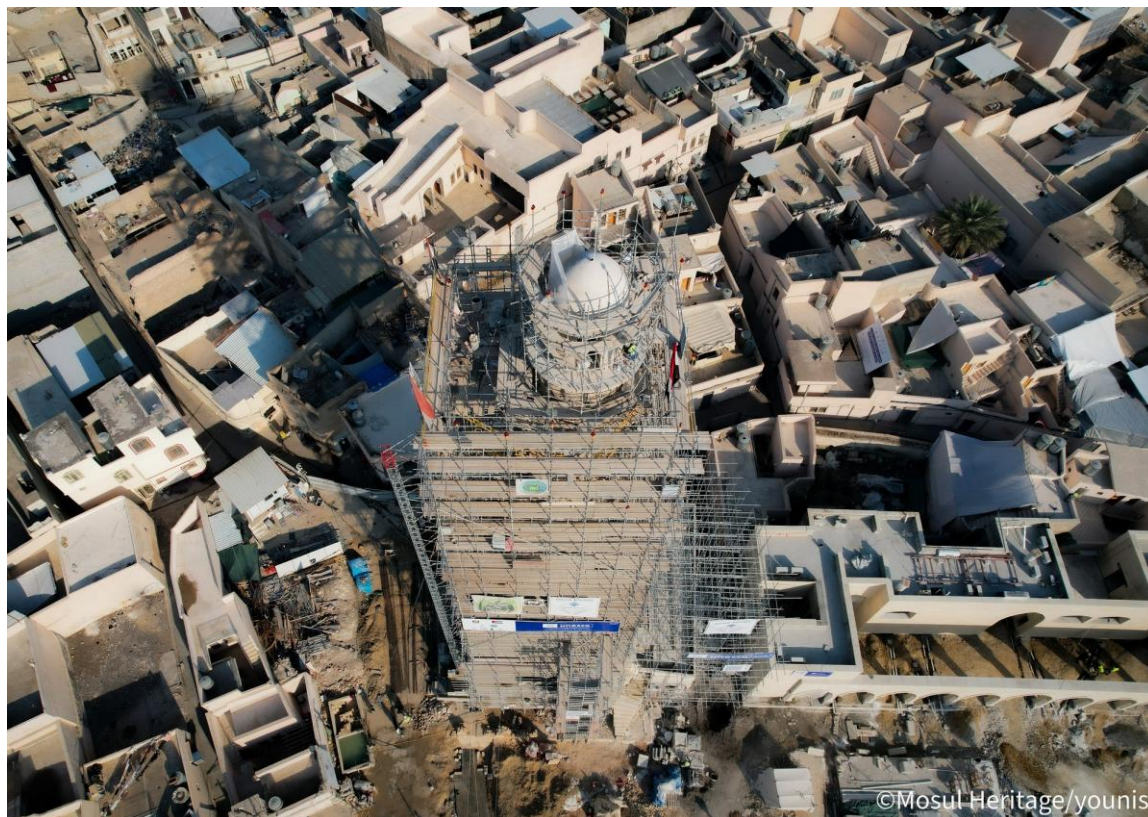
- Ripristino fedele dell'immagine storica
- Sicurezza strutturale moderna

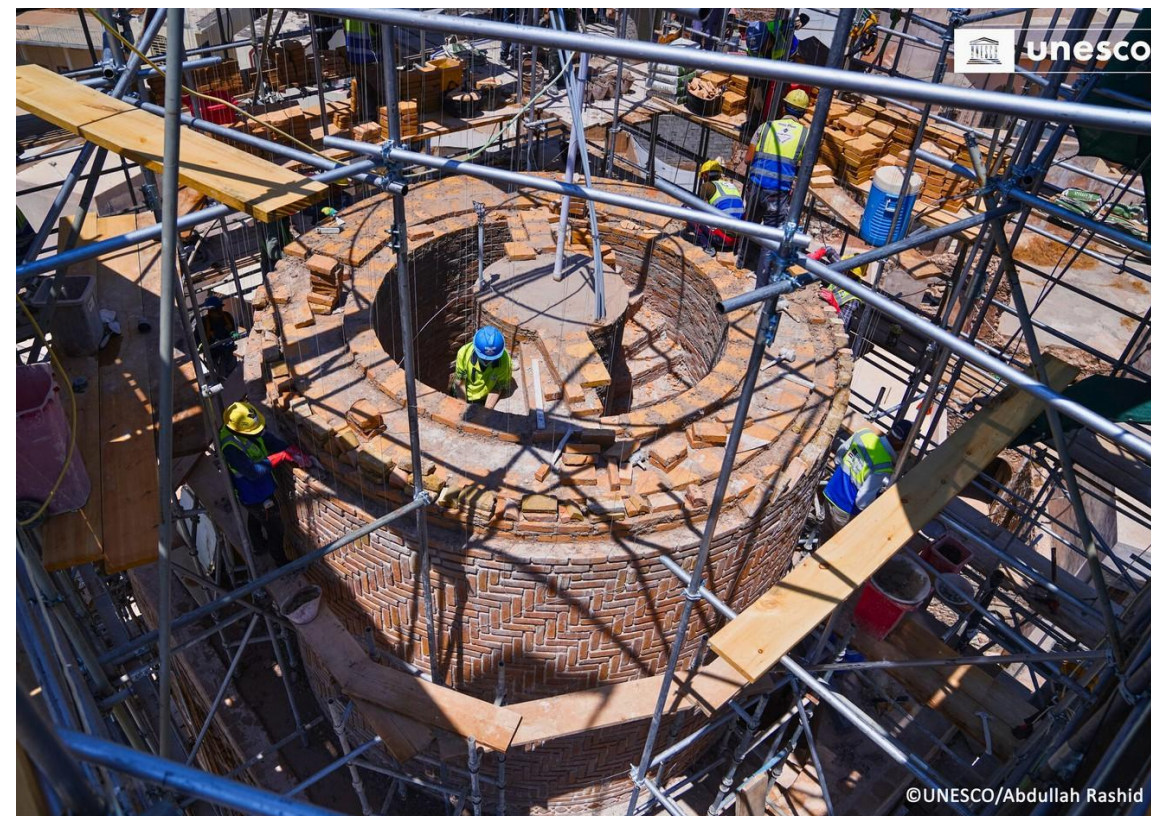
- Riutilizzo materiali recuperati
- Formazione maestranze locali

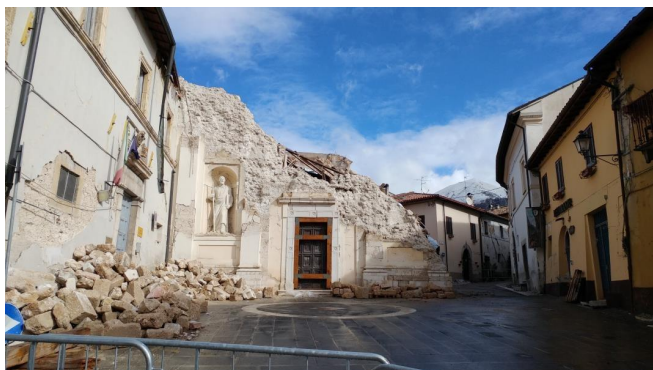
Chiesa Madonna Addolorata

Malte a base di calce idraulica  
Sistemi compositi di rinforzo per il consolidamento strutturale

utilizzati nelle prime fasi di intervento per la messa in sicurezza preventiva degli edifici e delle murature danneggiate dal sisma

preservare le murature disgregate dal progressivo degrado degli agenti atmosferici e dal tempo

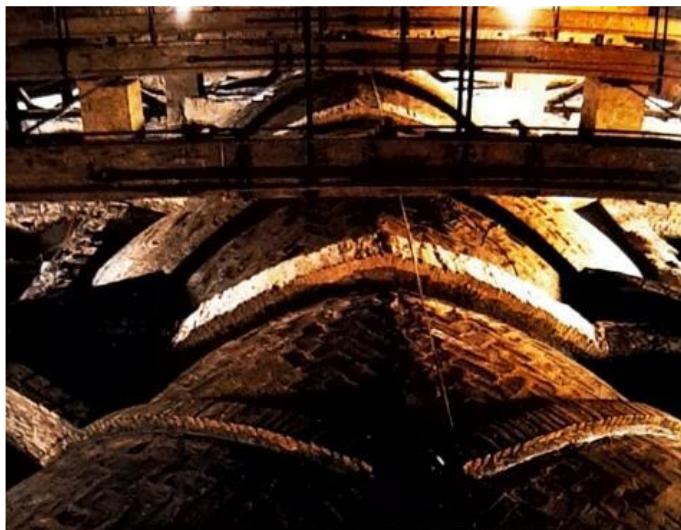
Le volte in mattoni in foglio vennero sottoposte a ricostruzione in corrispondenza delle parti mancanti, ad una risarcitura dell'estradosso con l'eliminazione delle parti inconsistenti e pulitura delle superfici.

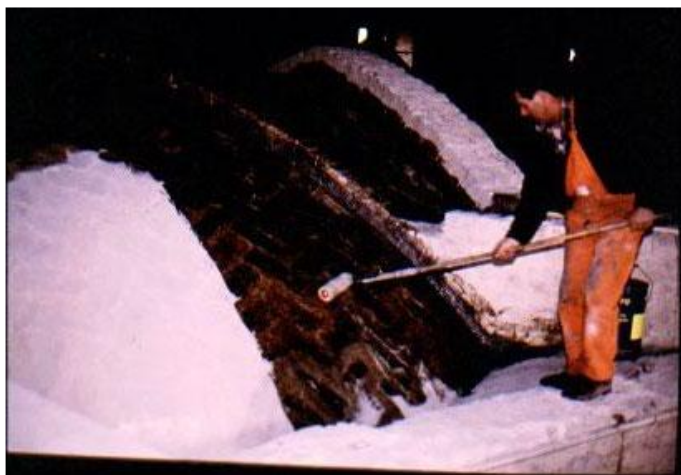
Furono consolidate per mezzo di sistemi compositi costituiti da un triplo strato di resine epossidiche e tessuti ad alta resistenza con l'obiettivo di creare un manto consolidante fortemente adesivo sui materiali presenti, in grado, al contempo, di avere sufficiente flessibilità per seguire i piccoli movimenti della volta.

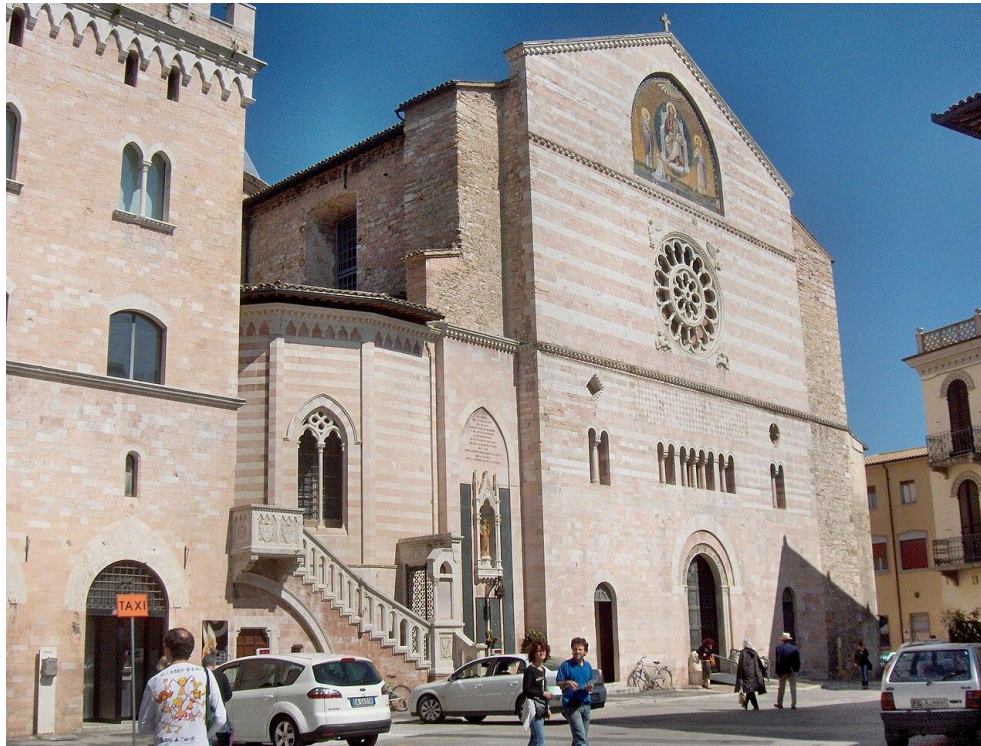
# Cattedrale di San Feliciano Foligno (PG)

Fortemente danneggiata dal terremoto del 1997, fu necessario un intervento di restauro, per questo le volte furono oggetto di consolidamento estradossale con i tessuti in carbonio nel 1998. Alla fine del 2021 però il Duomo è stato interessato da un nuovo intervento su parti del tutto differenti e per l'occasione si sono rese necessarie delle prove d'indagine sul sistema preesistente così da comprendere se fosse ancora efficace o da sostituire.

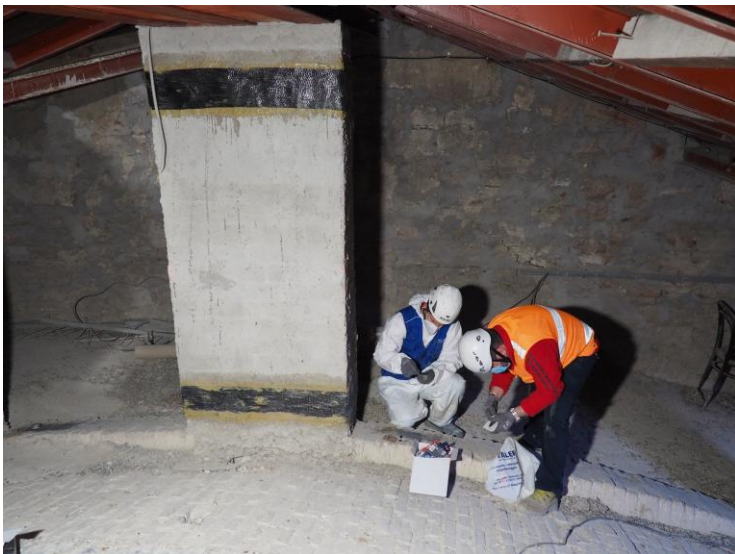
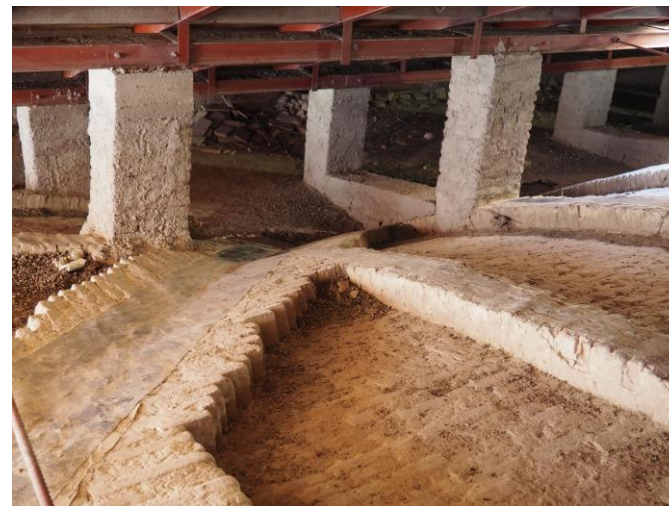
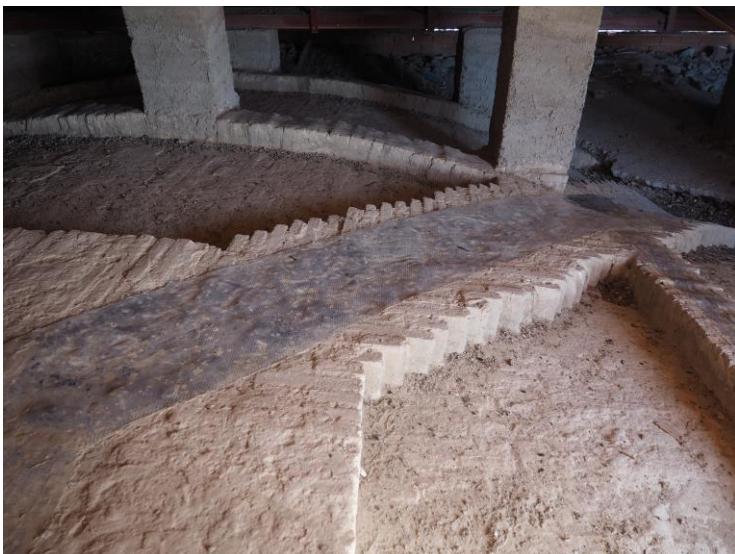
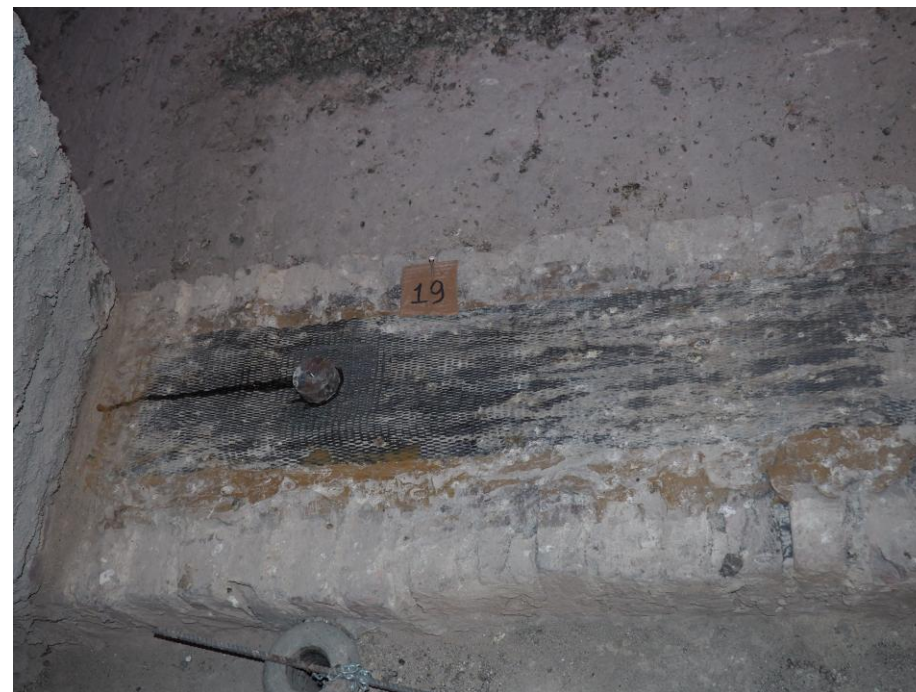
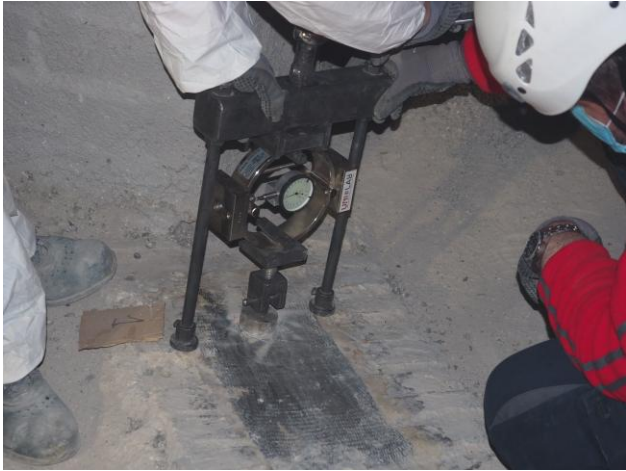
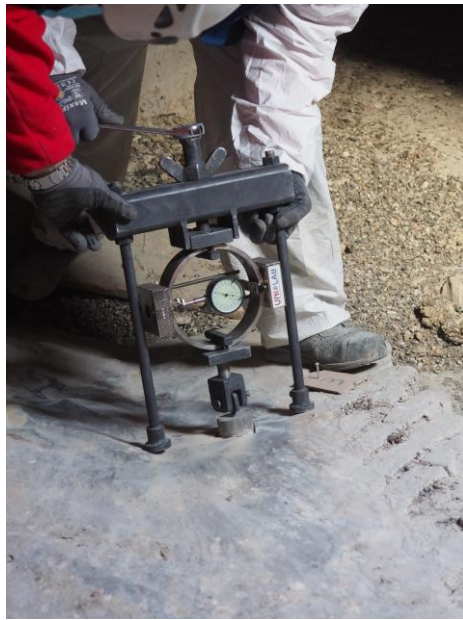
**I valori di adesione restituiti dalle 30 prove di pull-off eseguite e le modalità di rottura riscontrate hanno dimostrato la bontà dell'opera originale e la notevole resistenza in termini di durabilità del rinforzo, confermandone l'efficacia e la durabilità.**

Risultato notevole in quanto oltre al naturale invecchiamento dovuto alle condizioni ambientali del sito, è stata frequente la presenza di sostanze organiche come il guano di volatili, che spesso hanno stazionato negli spazi sottostanti la copertura della chiesa.

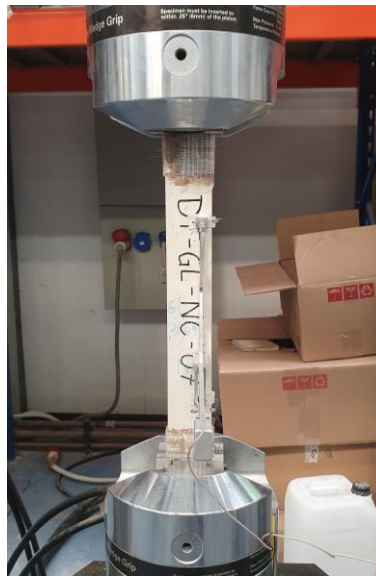
Direct  
Tensile

**Qualificare il sistema di rinforzo mediante prove di trazione e di distacco dal supporto, e valutarne la durabilità in seguito ad invecchiamento artificiale**

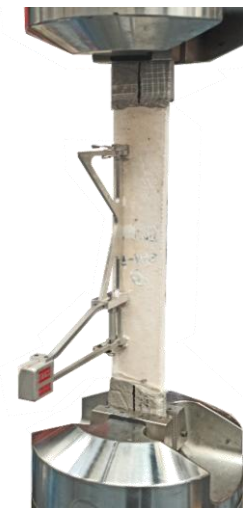
## Condizioni di invecchiamento artificiale

- ❑ **Cicli di gelo-disgelo**  
20 cicli  $-18^{\circ}\text{C}$  /  $+38^{\circ}\text{C}$  in armadio climatico programmato
- ❑ **Attacco degli alcali**  
Immersione in soluzione alcalina  $0.16\%\text{wt Ca(OH)}_2$  a pH 10 per 1000h e 3000h in camera climatica a  $23^{\circ}\text{C}$
- ❑ **Attacco dei sali**  
Immersione in soluzione salina (*substitute ocean water* ASTM D1141-13) per 1000h, 3000h e 5000h in camera climatica a  $23^{\circ}\text{C}$
- ❑ **Umidità**  
Condizionamento a 95% UR e  $+38^{\circ}\text{C}$  per 1000h e 3000h in armadio climatico programmato a  $23^{\circ}\text{C}$
- ❑ **Sollecitazioni termiche**  
Condizionamento a  $+60^{\circ}\text{C}$  in forno per 6h e test a  $60^{\circ}\text{C}$  in camera climatica installata sulla macchina di prova
